Popis kritičnih kolesarskih točk in predlogi za izboljšave na območju mesta Velenje

Strokovne podlage za določitev ukrepov na področju
kolesarjenja za izdelavo CPS

April, 2020

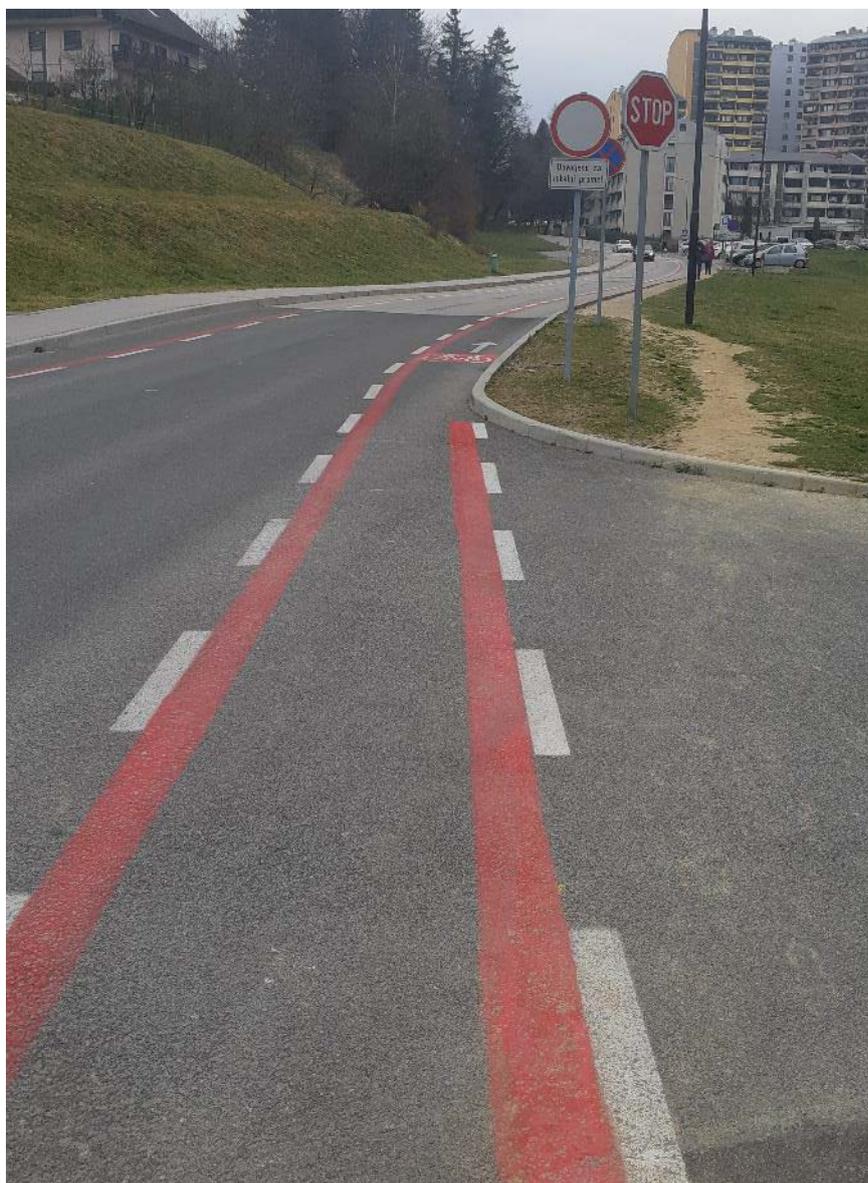
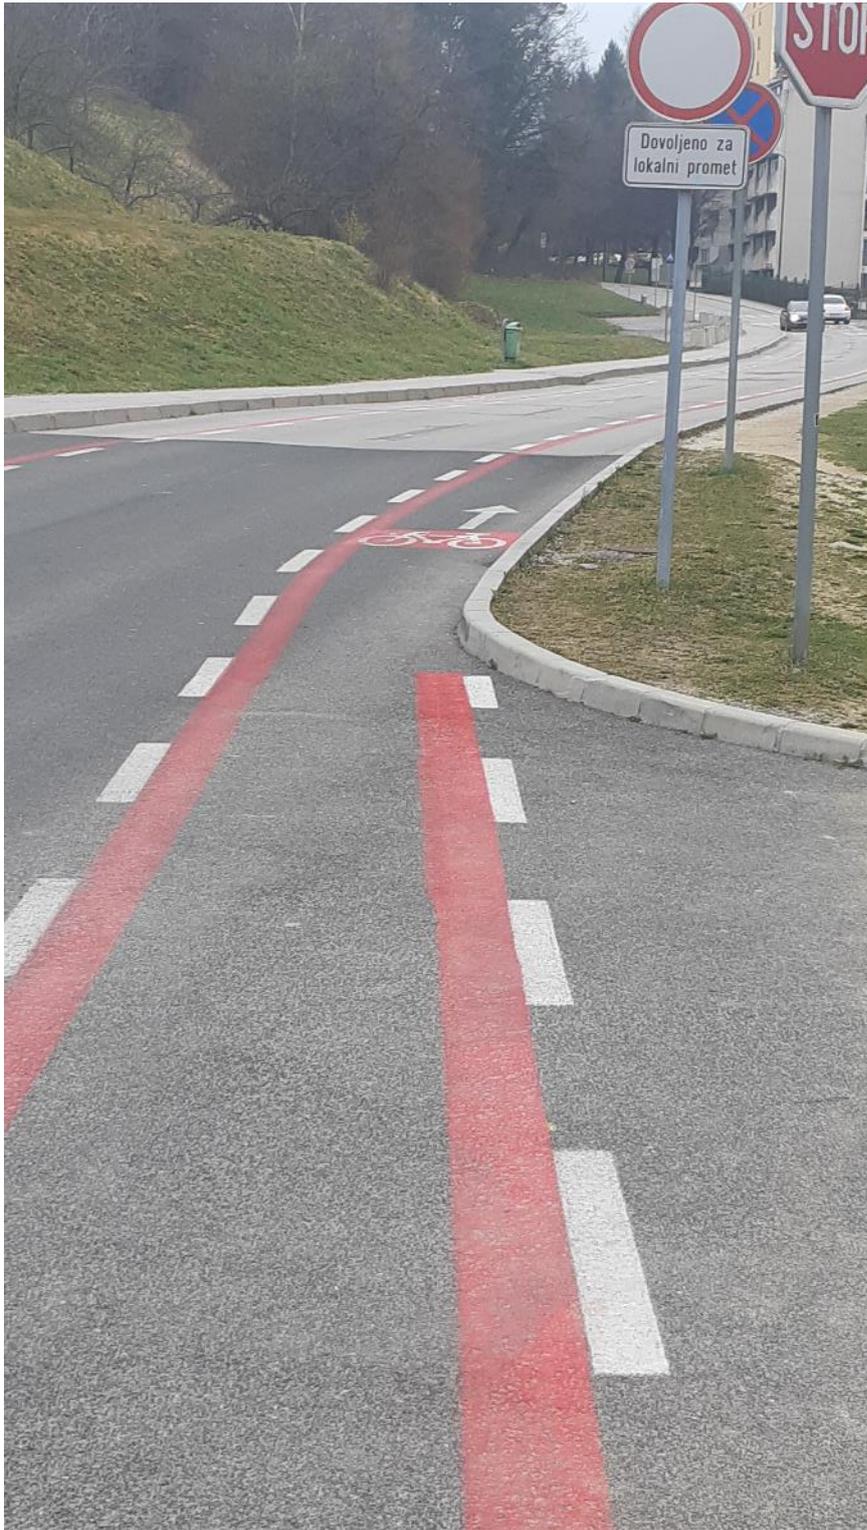
Točka 1

Ulica	Koželjskega ulica
Koordinate	46.35348, 15.12671
Opis lokacije	Kolesarski pas na Koželjskega ulici ob uvozu na Sončni grič
Opis napake	Kolesarski pas na obeh straneh vozišča je sicer dobra ureditev, vendar je zelena površina na desni strani urejena neustrezno. Očitno je, da jo pešci uporabljajo za hojo. Prav tako je neustrezno visok robnik.
Predlog rešitve	Ureditev pločnika in prehoda za pešce ter znižanje robnika oz. zamenjava z betonsko muldo, saj se s tem zagotovi neovirana povozna površina.
Komentar MOV	
Stanje 15.08.2020	
Stanje 01.09.2020

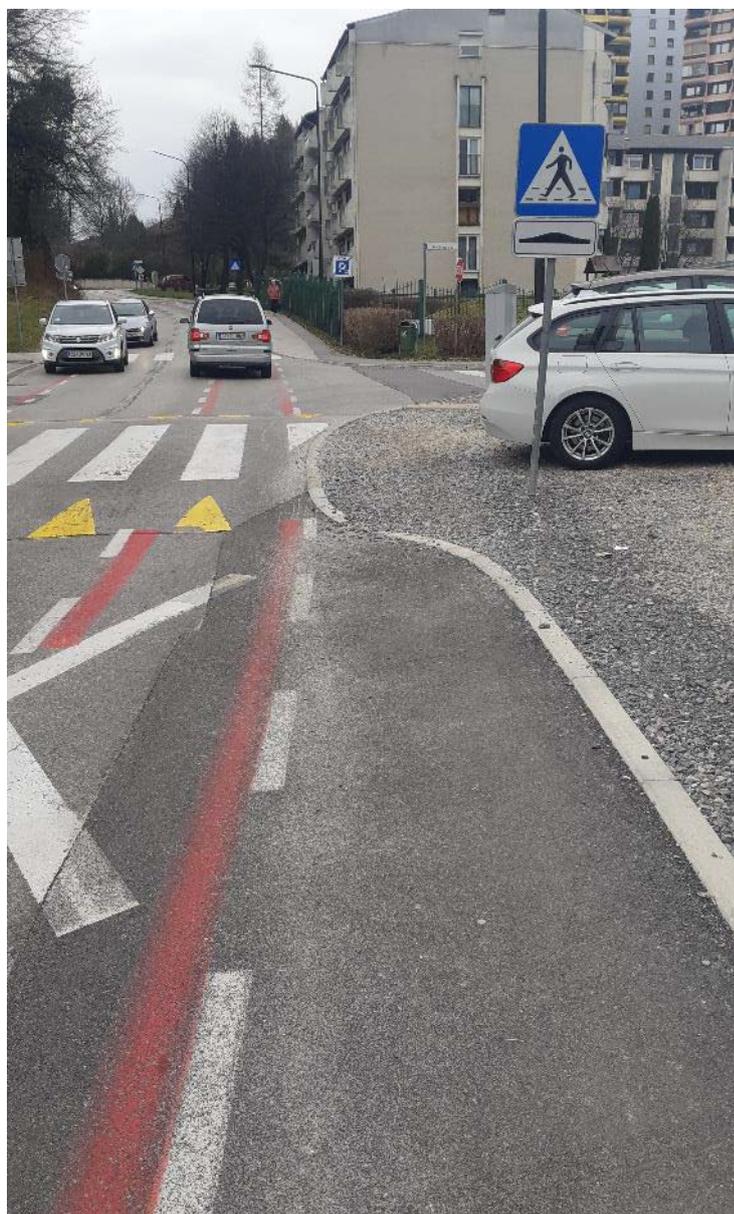
Točka 2

Ulica	Koželjskega ulica
Koordinate	46.35453, 15.12728
Opis lokacije	Kolesarski pas na Koželjskega ulici ob prehodu za pešce.
Opis napake	Parkirišče ni asfaltirano, kar onemogoča, da bi se jasno narisale črte za parkirana vozila. Prav tako parkirana vozila blokirajo prehod in tudi hodnik za pešce.
Predlog rešitve	Asfaliranje površine in jasna označitev parkiranih mest, na način, da se ne ovira prometa pešcev.
Komentar MOV	
Stanje 15.08.2020	
Stanje 01.09.2020

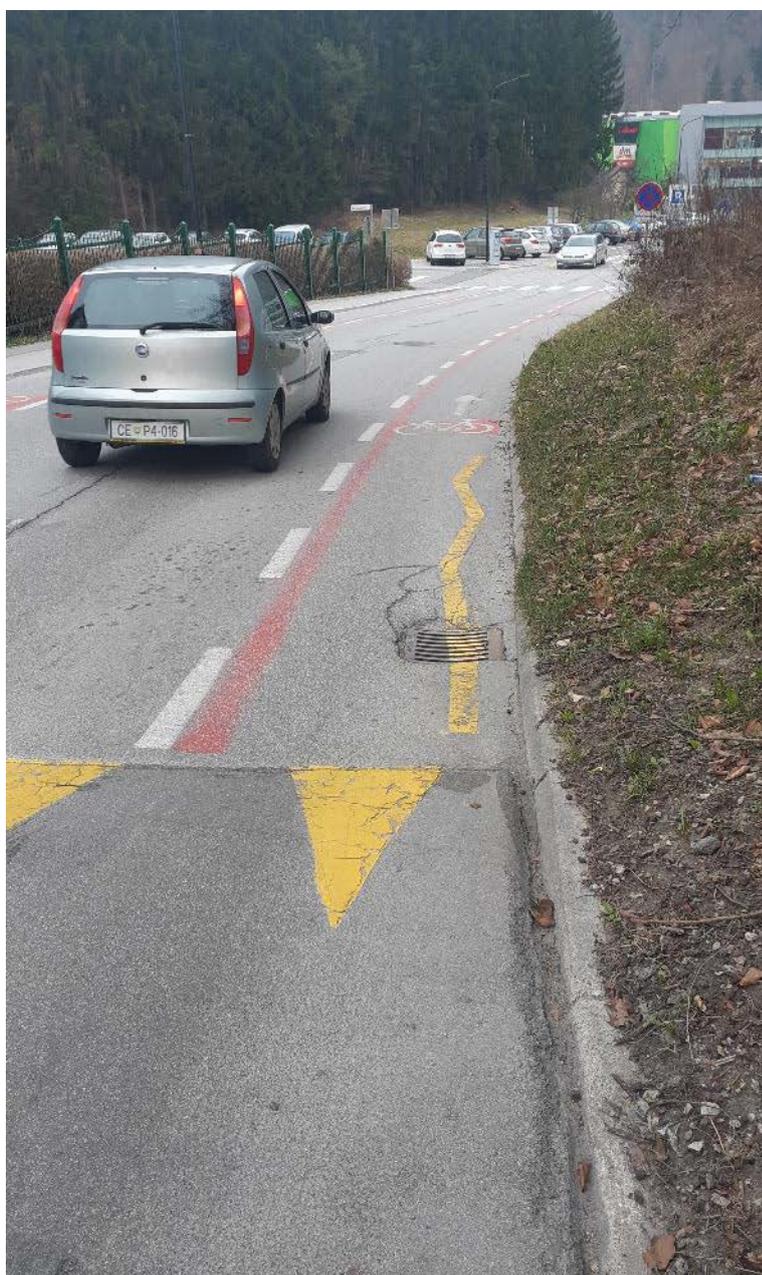
Točka 3

Ulica	Koželjskega ulica
Koordinate	46.35537, 15.12708
Opis lokacije	Kolesarski pas na Koželjskega ulici ob hitrostni oviri
Opis napake	Dotrajan kanalizacijski pokrov z vidnimi razpokami.
Predlog rešitve	Sanacija razpok.
Komentar MOV	
Stanje 15.08.2020	
Stanje 01.09.2020

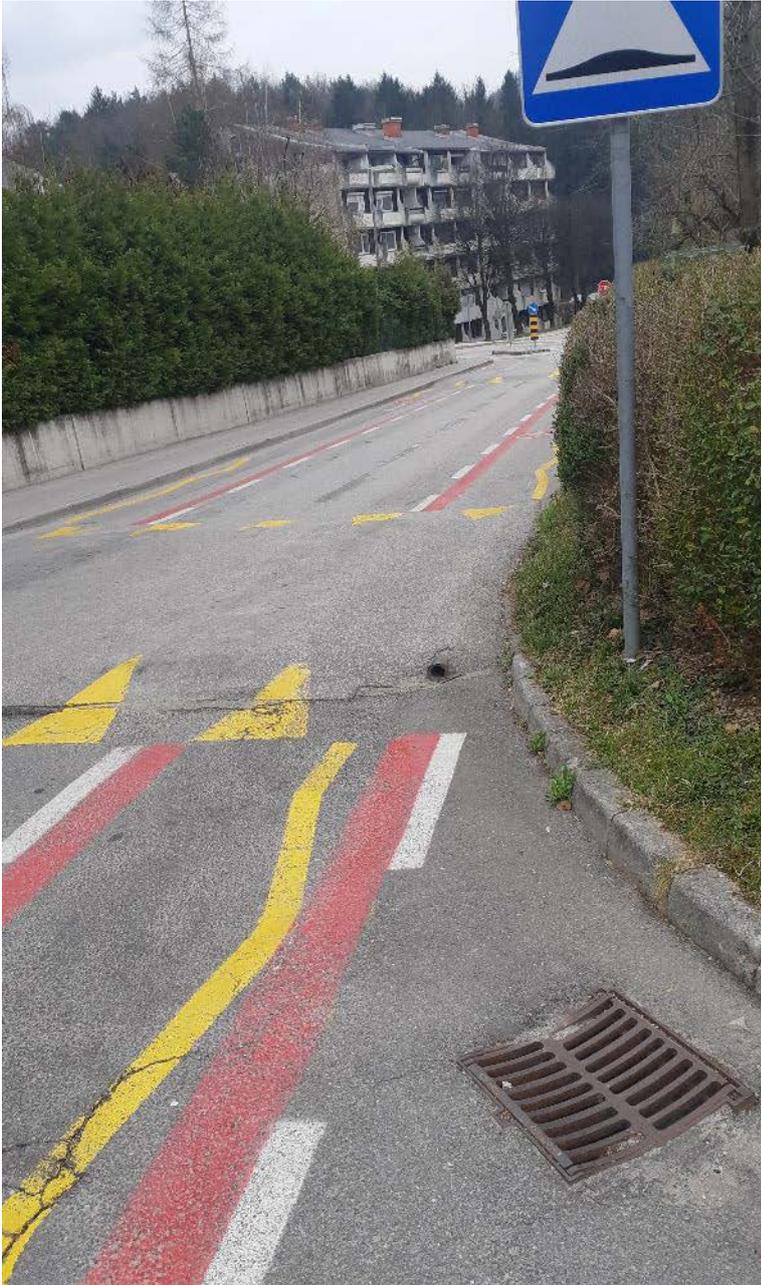
Točka 4

Ulica	Koželjskega ulica
Koordinate	46.35605, 15.12678
Opis lokacije	Kolesarski pas na Koželjskega ulici ob hitrostni oviri
Opis napake	Odtočna cev je iz grbine obrnjena na vozišče. Obstaja tveganje naleta s kolesom.
Predlog rešitve	Sanacija odtočne cevi in grbine.
Komentar MOV	
Stanje 15.08.2020	Cev po odrezana/skrajšana do 28.8.2020 – grbina ostane takšna kot je.
Stanje 01.09.2020	Urejeno

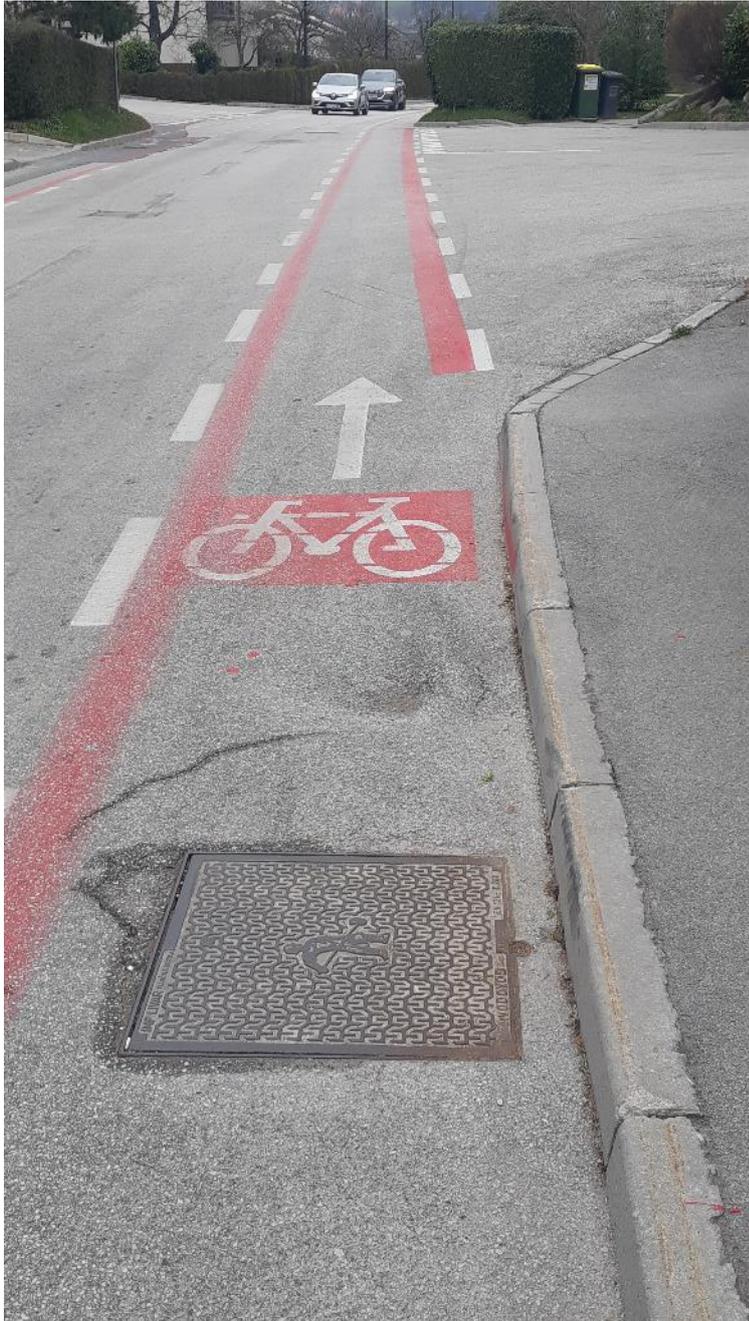
Točka 5

Ulica	Cesta IV
Koordinate	46.35617, 15.12683
Opis lokacije	Kolesarski pas na Cesti IV
Opis napake	Vdrtnina na vozišču.
Predlog rešitve	Sanacija vdrtnine.
Komentar MOV	
Stanje 15.08.2020	Sanacija bo izvedena v tednu do 28.8.2020
Stanje 01.09.2020	urejeno

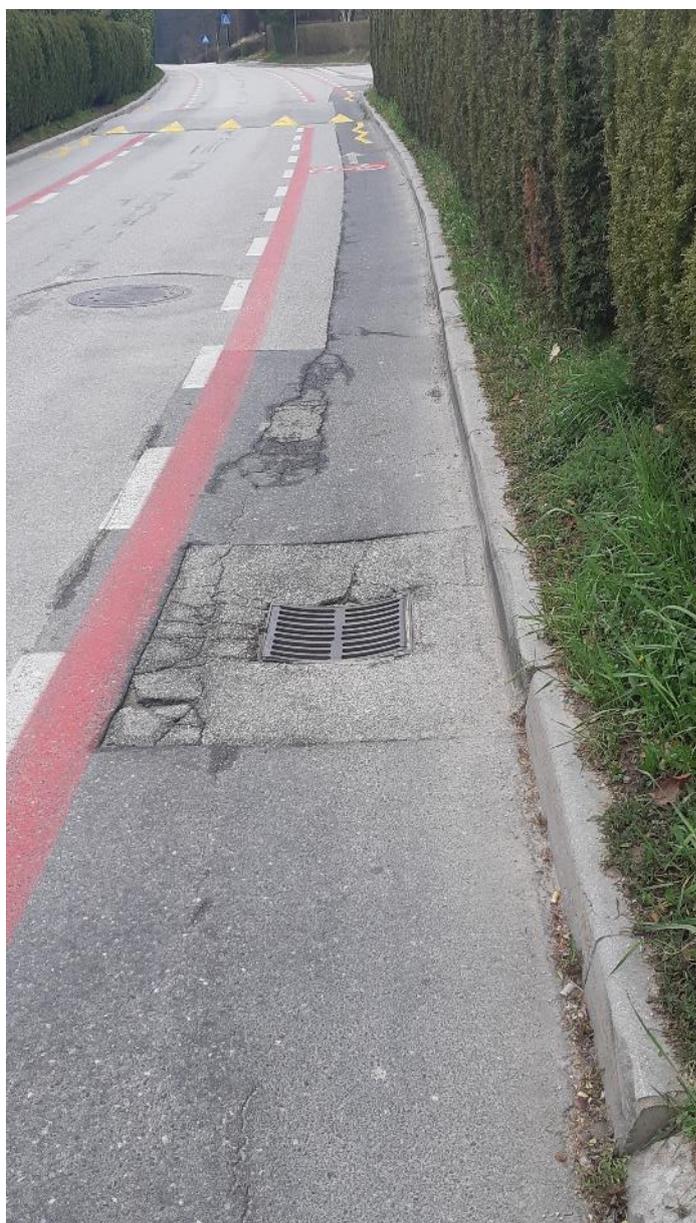
Točka 6

Ulica	Cesta IV
Koordinate	46.35654, 15.12668
Opis lokacije	Kolesarski pas na Cesti IV
Opis napake	Dotrajan kanalizacijski pokrov z vidnimi razpokami.
Predlog rešitve	Sanacija razpoke.
Komentar MOV	
Stanje 15.08.2020	Sanacija bo izvedena v tednu do 28.8.2020
Stanje 01.09.2020	urejeno

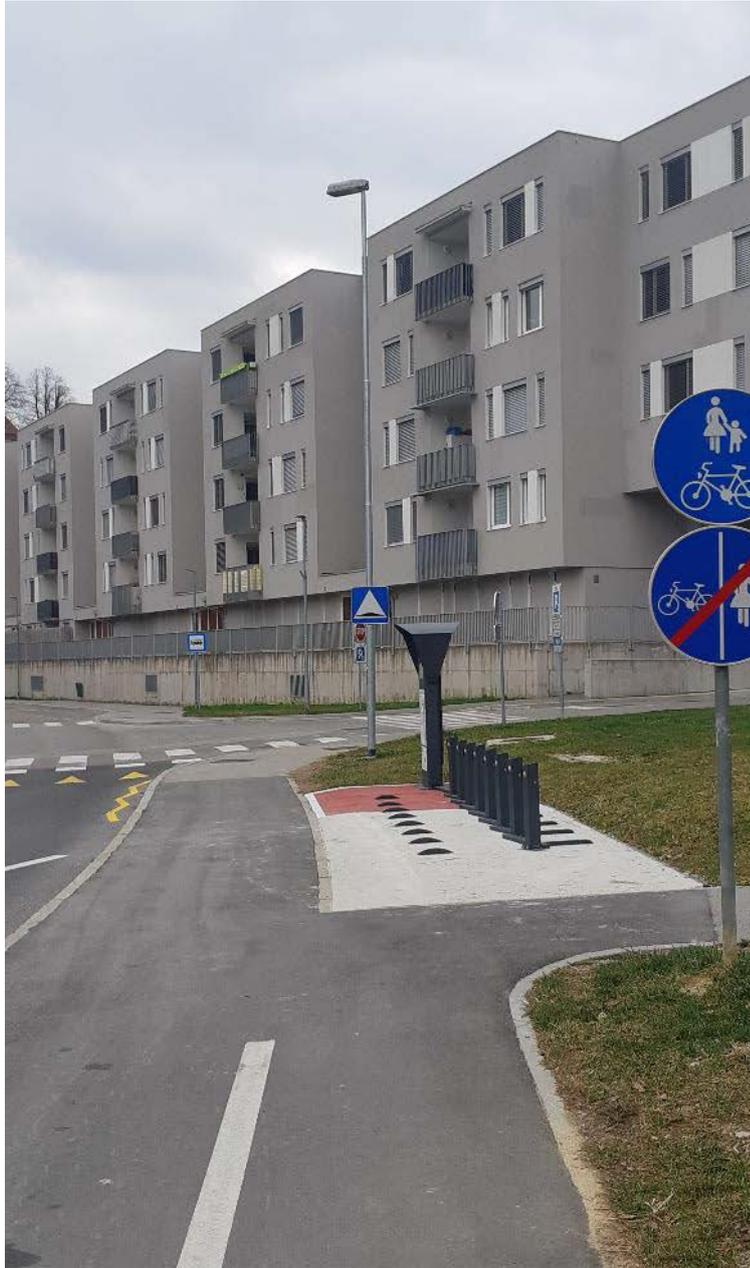
Točka 7

Ulica	Goriška cesta
Koordinate	46.35657, 15.12982
Opis lokacije	Goriška cesta ob postajališču Bicy - Gorica
Opis napake	Potek kolesarske površine mimo Bicy postajališča in naprej mimo avtobusnega postajališča je prekinjen.
Predlog rešitve	Jasno označeno nadaljevanje kolesarske površine čez uvoz in mimo avtobusnega postajališča.
Komentar MOV	
Stanje 15.08.2020	
Stanje 01.09.2020

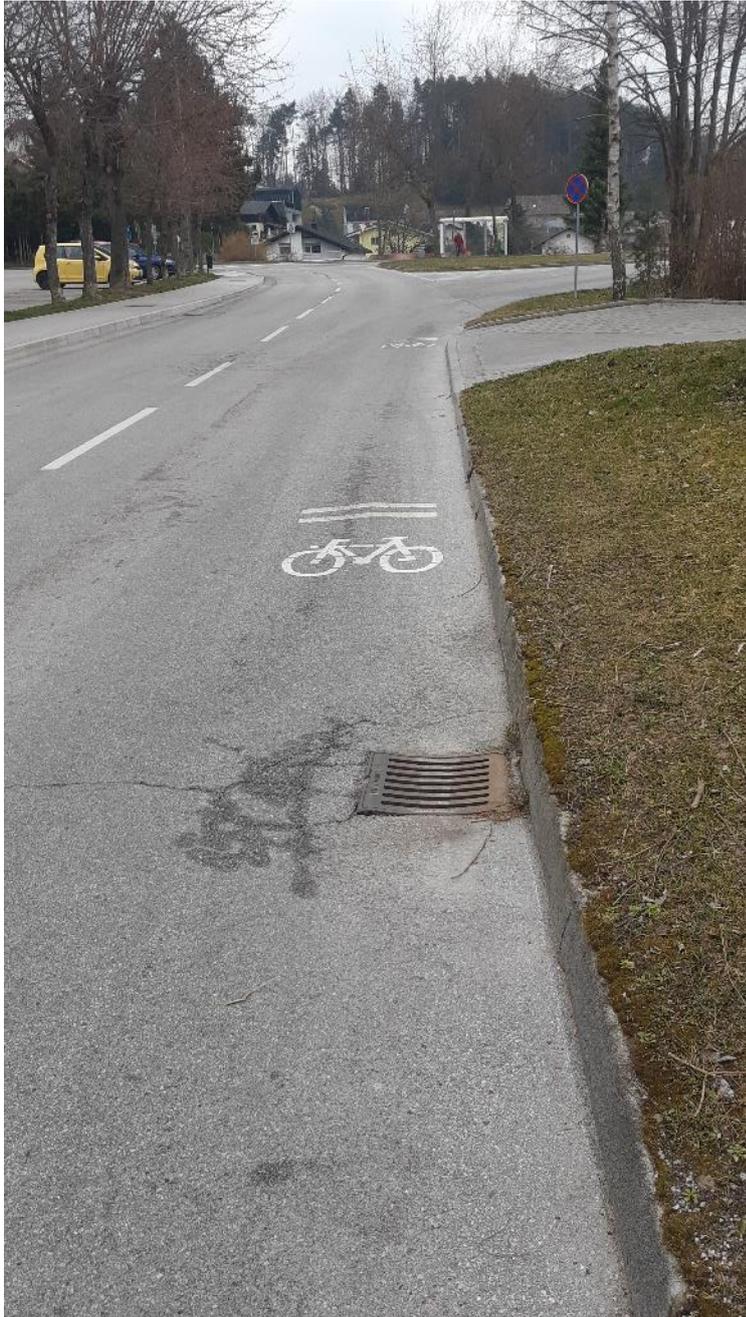
Točka 8

Ulica	Goriška cesta
Koordinate	46.35679, 15.13417
Opis lokacije	Goriška cesta – Bike sharrow na vozišču
Opis napake	Dotrajan kanalizacijski pokrov z vidnimi razpokami.
Predlog rešitve	Sanacija razpoke.
Komentar MOV	
Stanje 15.08.2020	Sanacija razpok bo izvedena v tednu do 28.8.2020 – preverili bomo rešetko in jo po potrebi zamenjali
Stanje 01.09.2020	urejeno

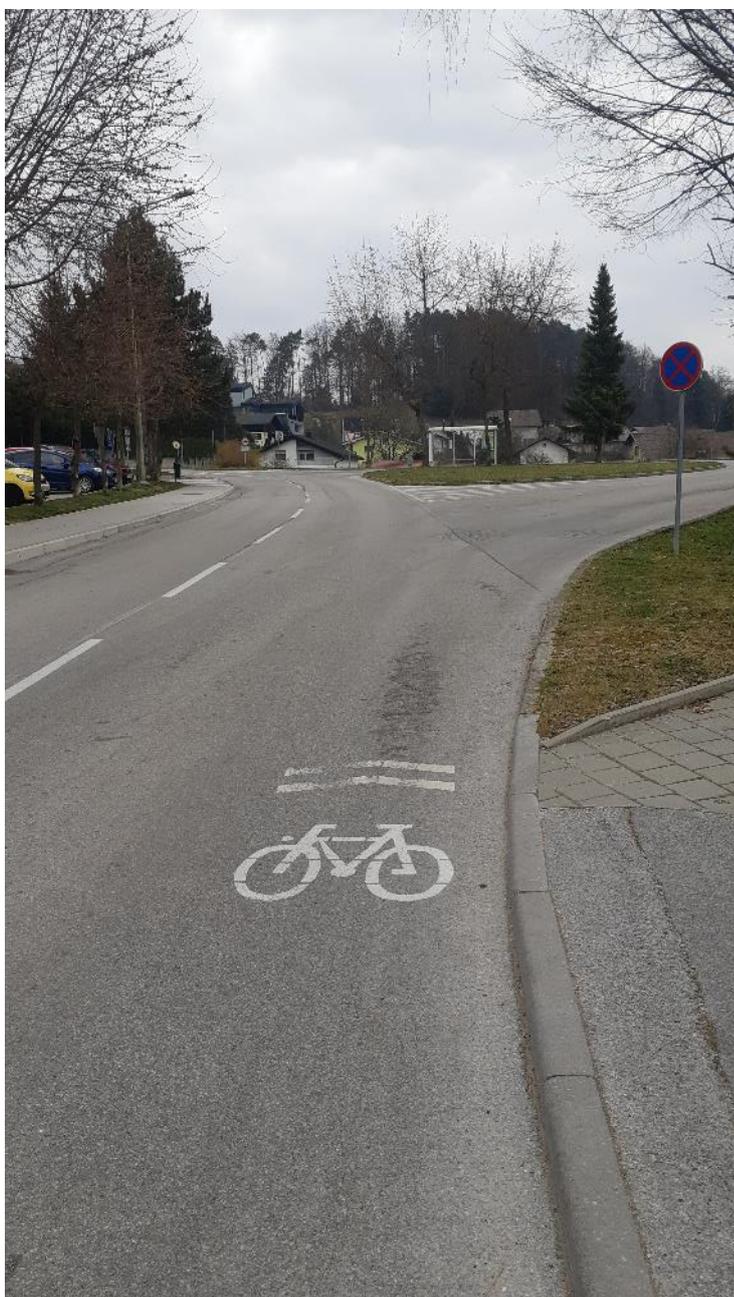
Točka 9

Ulica	Goriška cesta
Koordinate	46.35672, 15.13448
Opis lokacije	Goriška cesta – Bike sharrow na vozišču
Opis napake	Potek kolesarske površine je prekinjen za križiščem.
Predlog rešitve	Vzdolž celotne Goriške ceste označiti kolesarski pas na vozišču.
Komentar MOV	
Stanje 15.08.2020	
Stanje 01.09.2020

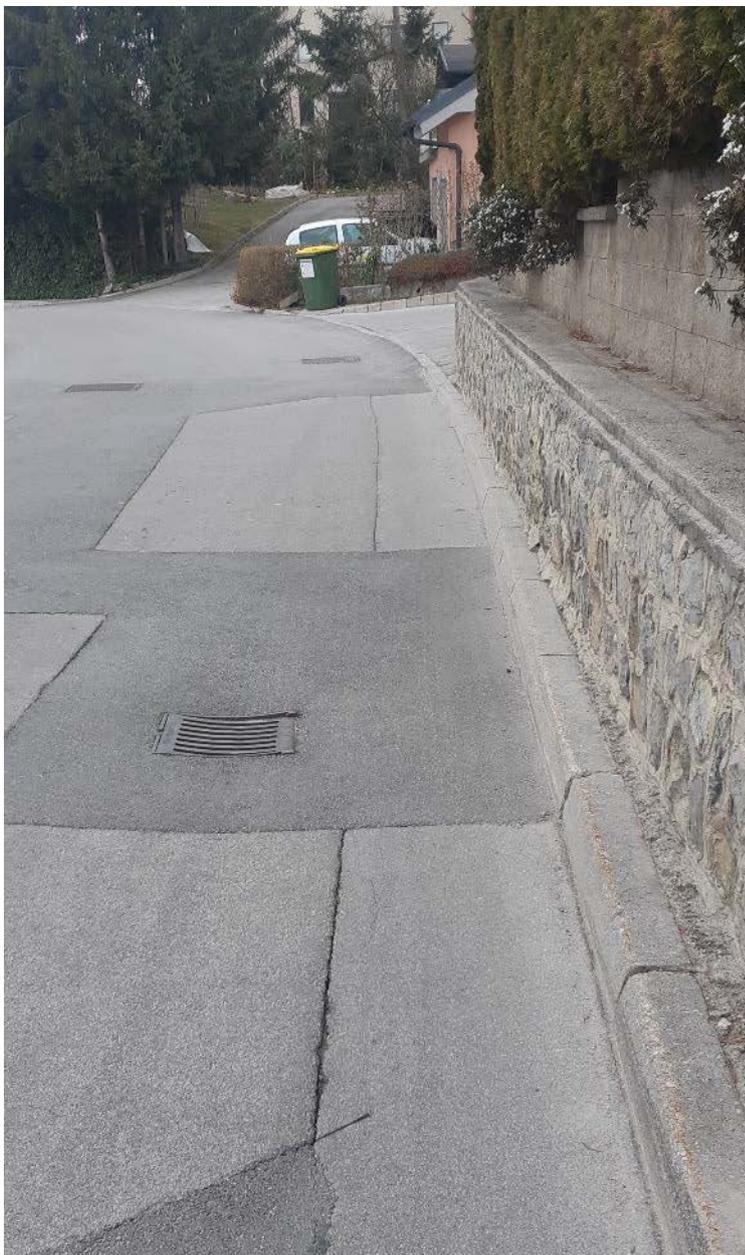
Točka 10

Ulica	Cesta v Bevče
Koordinate	46.35667, 15.1356
Opis lokacije	Cesta v Bevče
Opis napake	Dotrajan kanalizacijski pokrov z vidnimi razpokami.
Predlog rešitve	Sanacija razpoke.
Komentar MOV	
Stanje 15.08.2020	
Stanje 01.09.2020

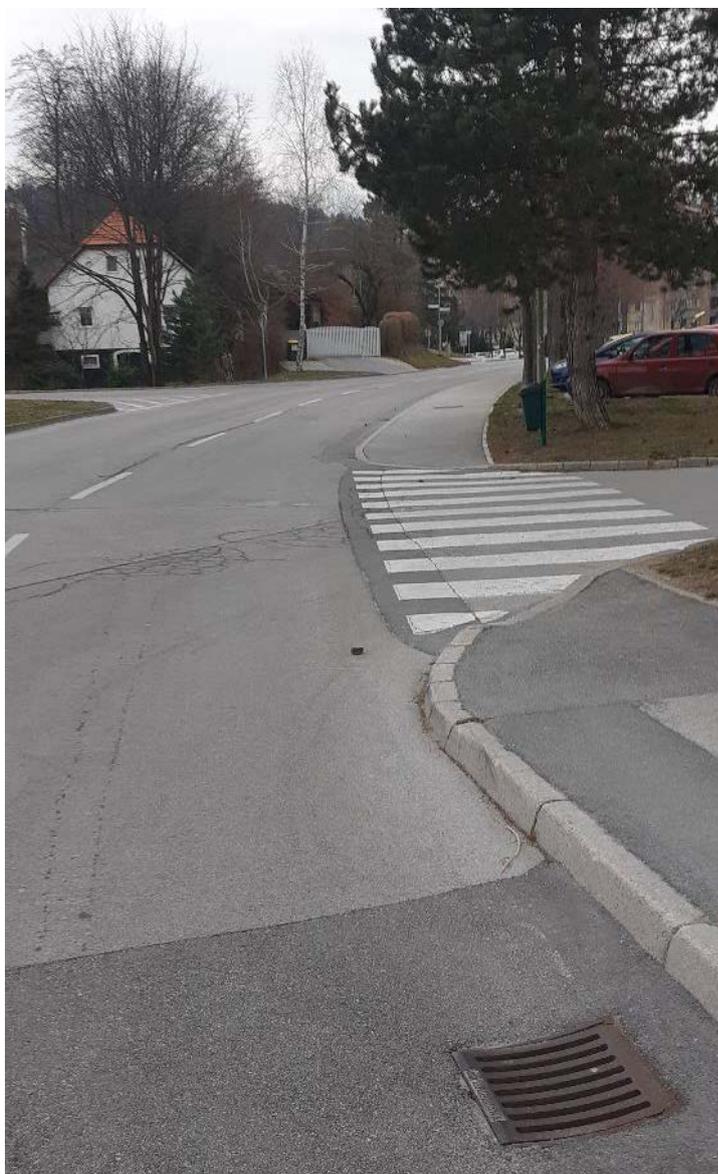
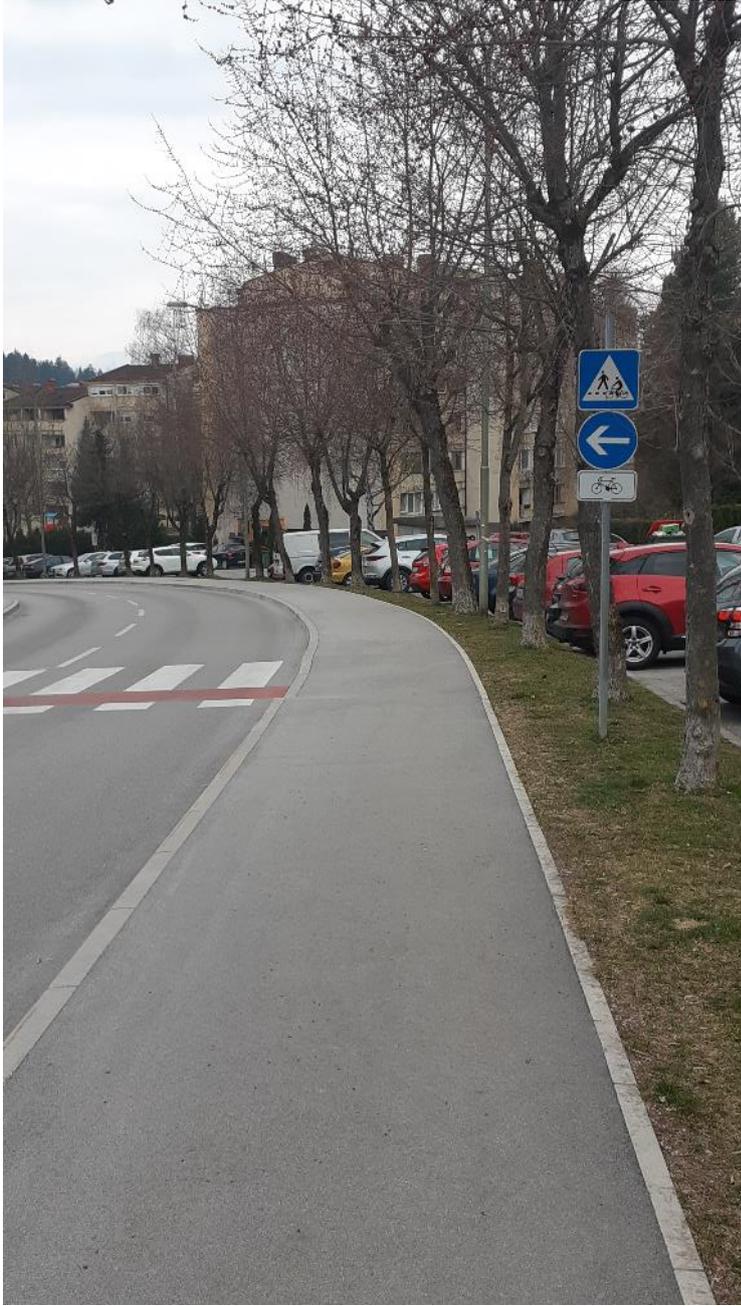
Točka 11

Ulica	Goriška cesta
Koordinate	46.35699, 15.1336
Opis lokacije	Goriška cesta – celoten potek ceste
Opis napake	Kolesarska površina ni posebej označena. Šele kasneje pa se pojavi znak, ki kolesarjem na pločniku sporoča, da je potrebno prečkati prehod čez cesto in vožnjo nadaljevati na drugi strani ceste.
Predlog rešitve	Vzdolž celotne Goriške ceste označiti kolesarski pas na vozišču.
Komentar MOV	
Stanje 15.08.2020	
Stanje 01.09.2020

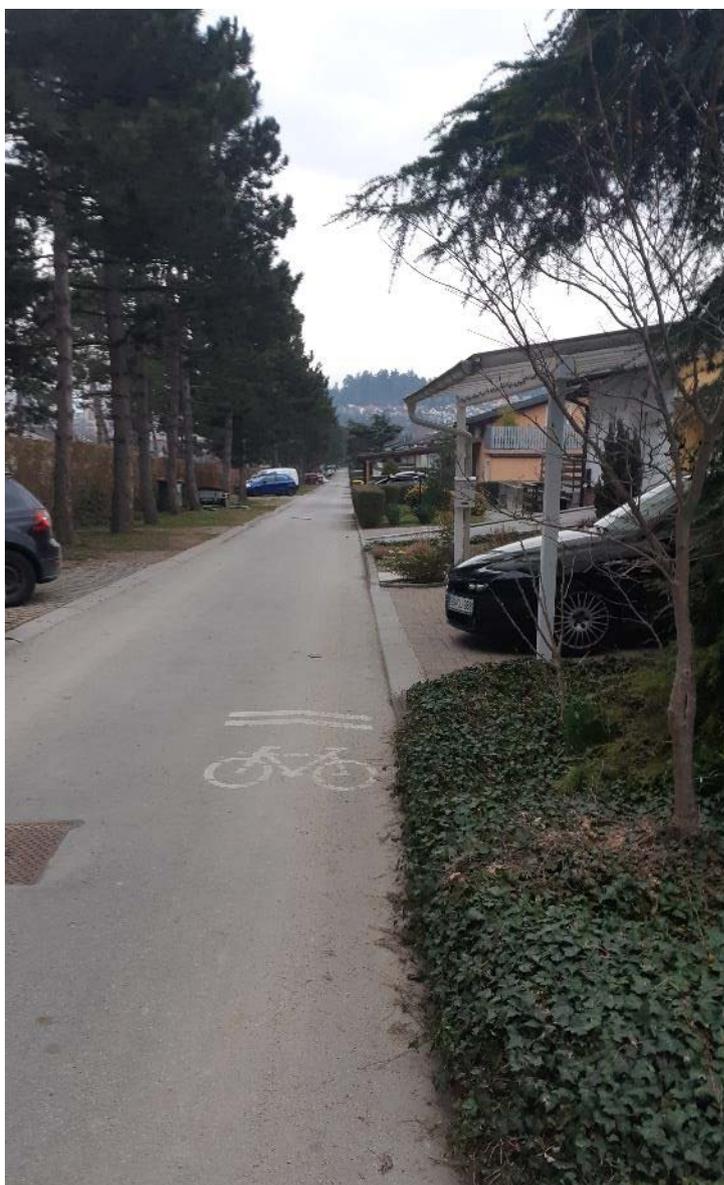
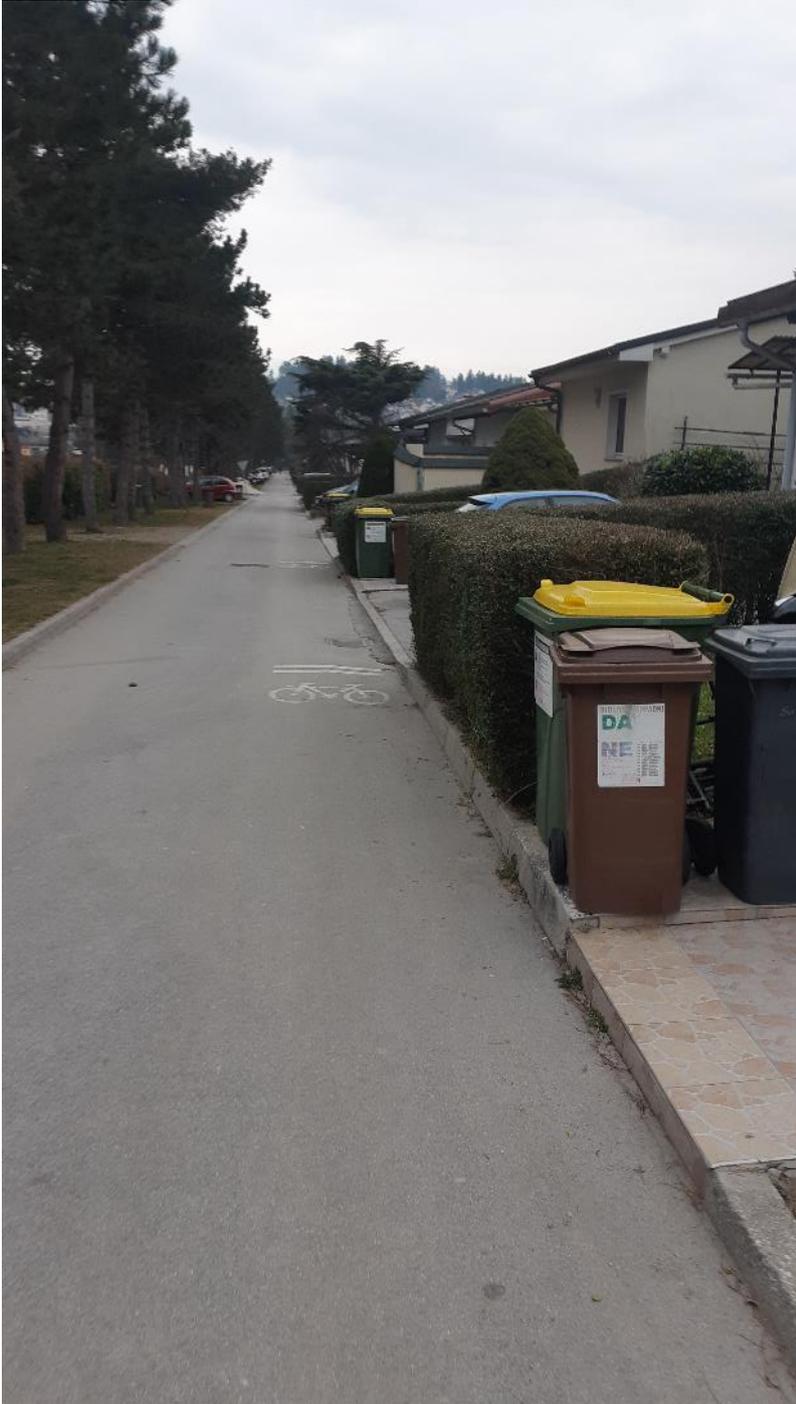
Točka 12

Ulica	Goriška cesta
Koordinate	46.35741, 15.12889
Opis lokacije	Cesta ob hišah za drevesi in živo mejo, vzporedno z Goriško cesto
Opis napake	Bike sharrow je narisano ob robu ceste. Obstaja tudi tveganje konflikta z avtomobili, ki zapuščajo dvorišča.
Predlog rešitve	Bike sharrow narisati bolj proti sredini vozišča.
Komentar MOV	
Stanje 15.08.2020	
Stanje 01.09.2020

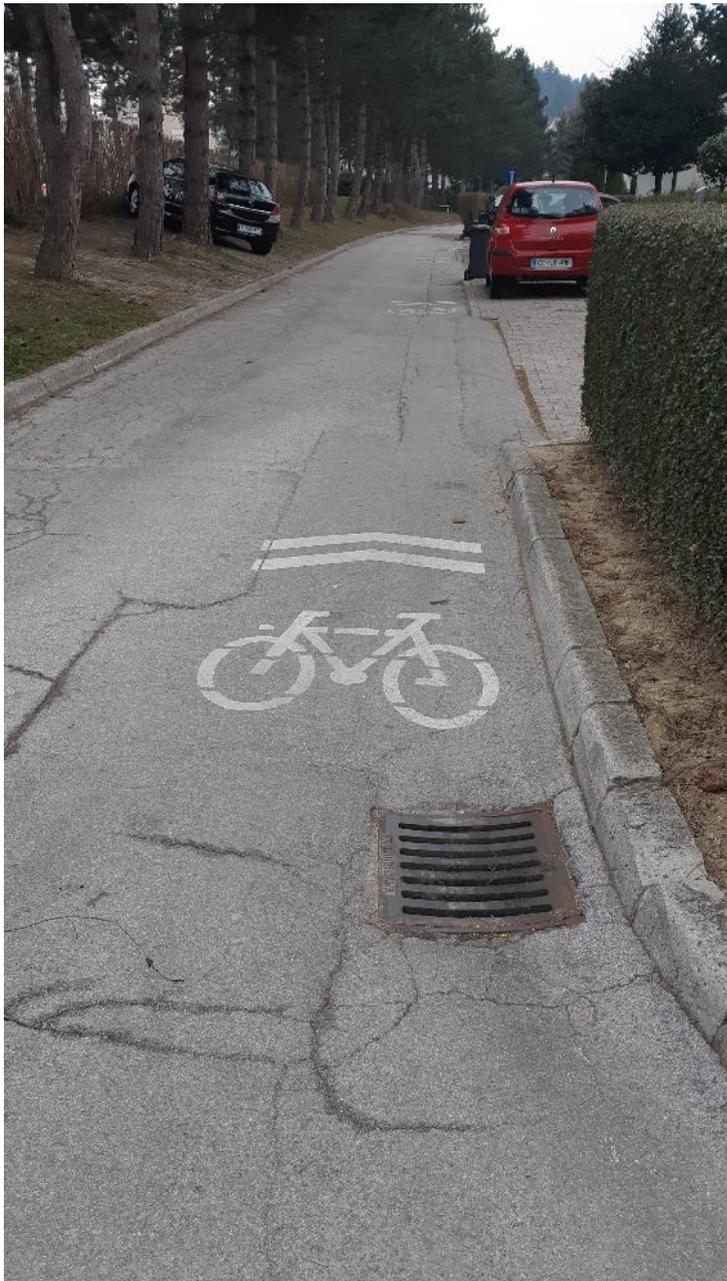
Točka 13

Ulica	Goriška cesta
Koordinate	46.35922, 15.12636
Opis lokacije	Cesta ob hišah za drevesi in živo mejo, vzporedno z Goriško cesto

Opis napake	Razpoke na asfaltu
Predlog rešitve	Sanacija razpok.
Komentar MOV	
Stanje 15.08.2020	
Stanje 01.09.2020

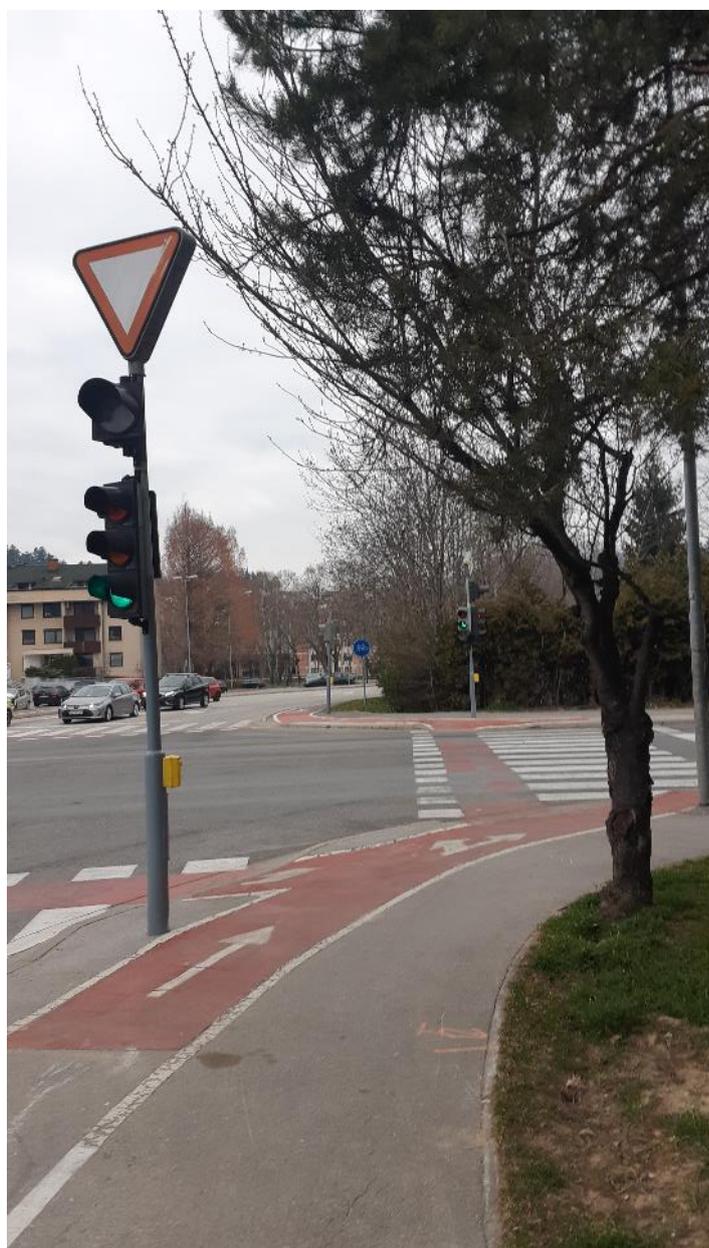
Točka 14

Ulica	Šalek
Koordinate	46.36085, 15.1249
Opis lokacije	Križišče Šaleške in Goriške ceste
Opis napake	Zelena luč na semaforju se vklopi istočasno za avtomobile, pešce in kolesarje.
Predlog rešitve	Zelena luč za pešce in kolesarje naj se prižge 2 sekundi pred lučjo za avtomobile.
Komentar MOV	Ko se dela nova semaforizacija, se uredi, kjer lahko, pa že sedaj.
Stanje 15.08.2020	
Stanje 01.09.2020

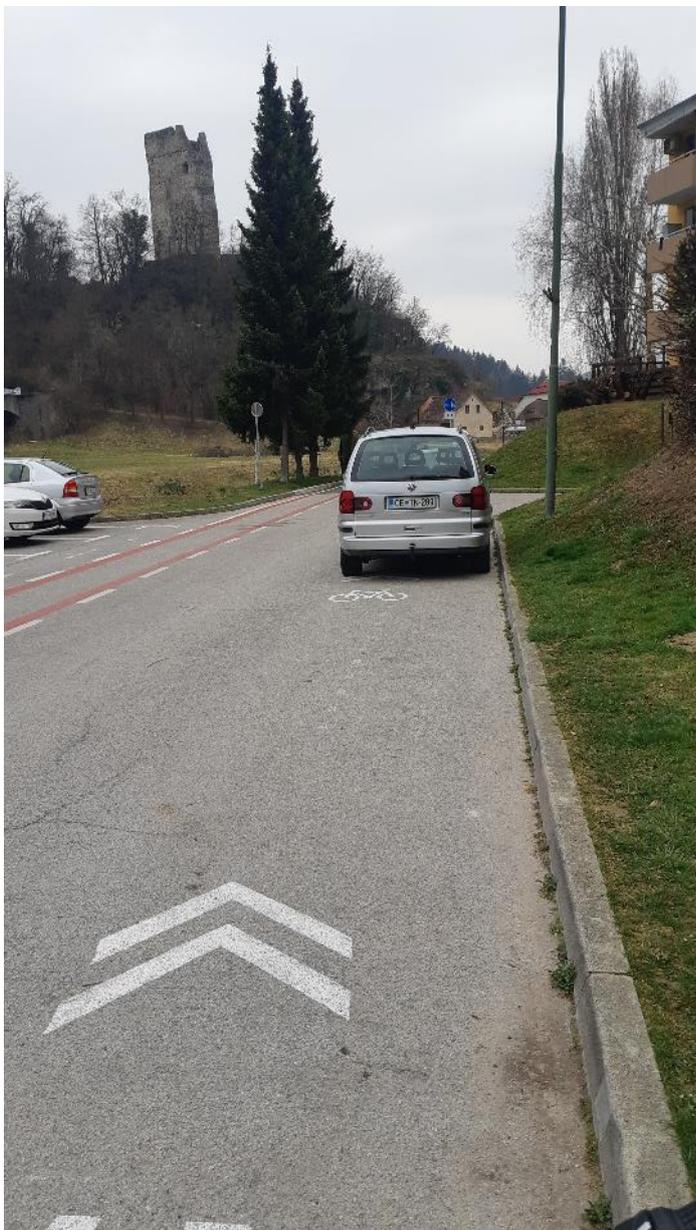
Točka 15

Ulica	Šalek
Koordinate	46.36304, 15.1282
Opis lokacije	Bike sharrow na vozišču in kolesarski pas v nasprotni smeri.
Opis napake	Parkiranje na vozišču, kjer poteka bike sharrow.
Predlog rešitve	Večji nadzor nad nepravilno parkiranimi vozili.
Komentar MOV	
Stanje 15.08.2020	
Stanje 01.09.2020

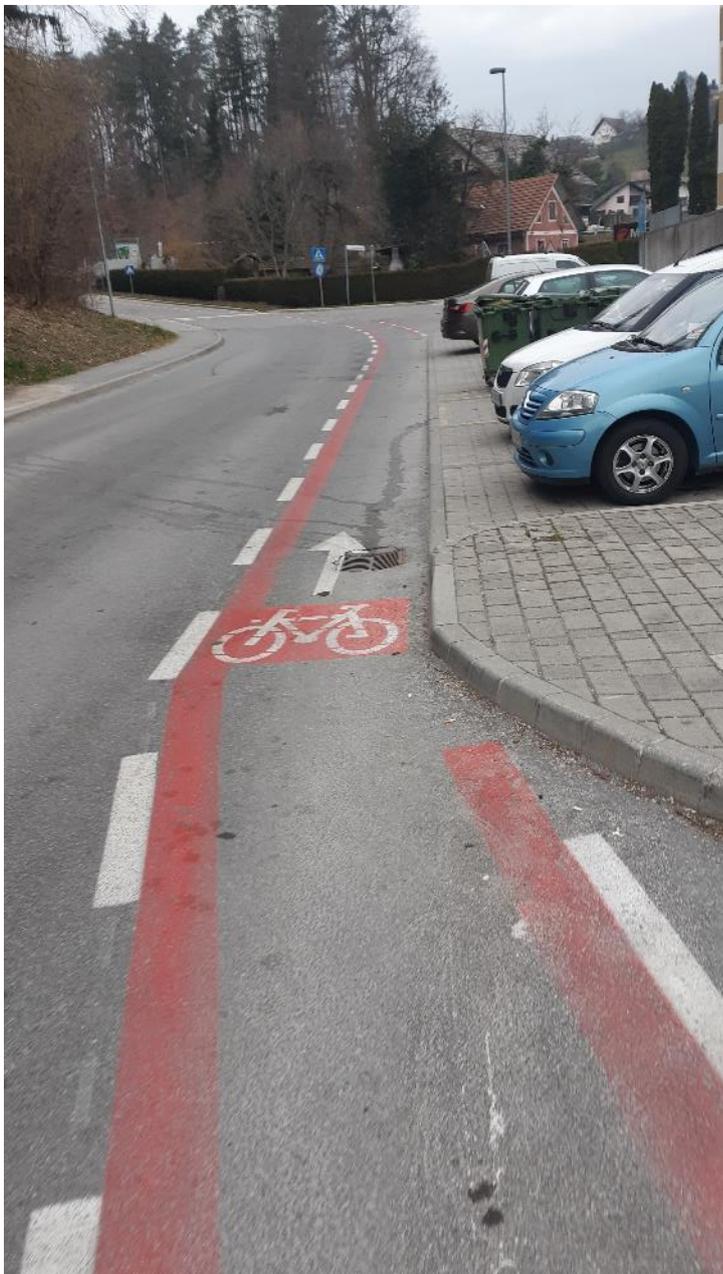
Točka 16

Ulica	Konovska cesta
Koordinate	46.3669, 15.12746
Opis lokacije	Kolesarski pas na cesti ob parkirišču na Ulici Dušana Kvedra
Opis napake	Dotrajan kanalizacijski pokrov z vidnimi razpokami.
Predlog rešitve	Sanacija razpok.
Komentar MOV	
Stanje 15.08.2020	Sanacija bo izvedena do 28.8.2020 vključno z zamenjavo cestne rešetke, če je le ta uničena
Stanje 01.09.2020	urejeno

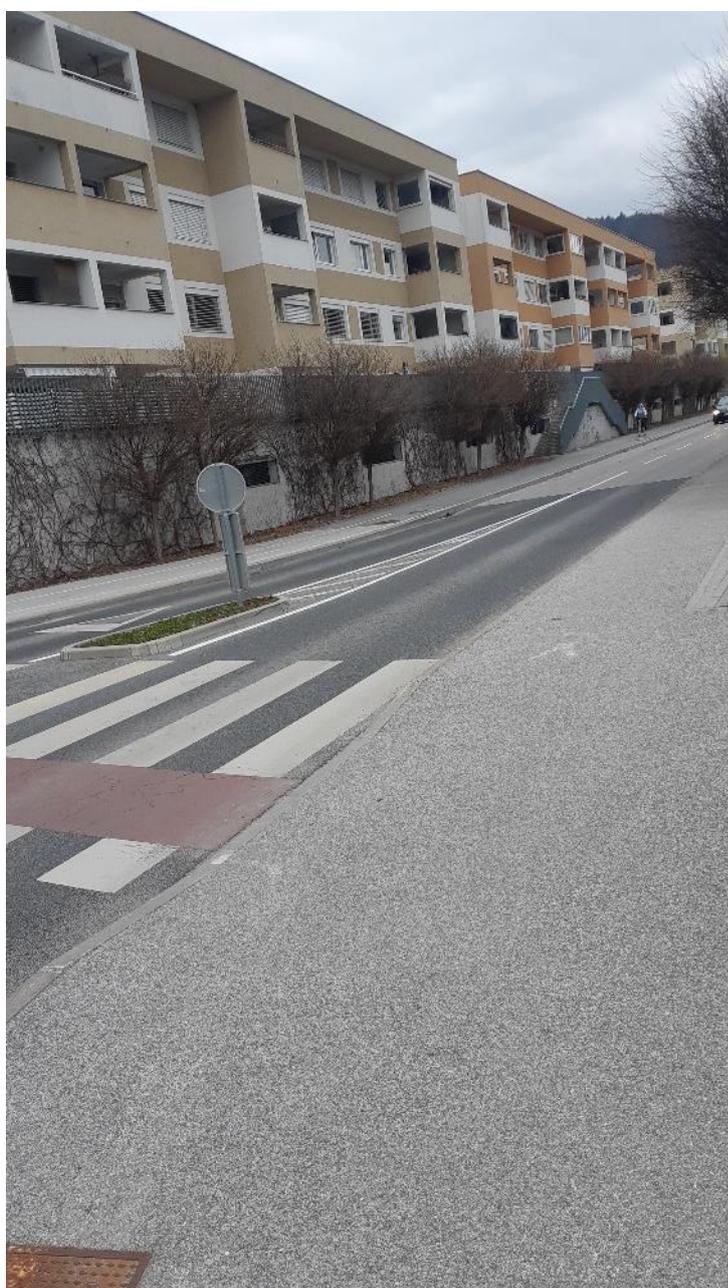
Točka 17

Ulica	Šalek
Koordinate	46.36668, 15.1281
Opis lokacije	Šalek ob blokovskem naselju
Opis napake	Zbledela barva kolesarske steze.
Predlog rešitve	Pogostejši obhodi in redno vzdrževanje.
Komentar MOV	Gašper v koncesiji
Stanje 15.08.2020	Obnove je v teku - se izvajajo v tednu 24.-28.8.2020
Stanje 01.09.2020	urejeno

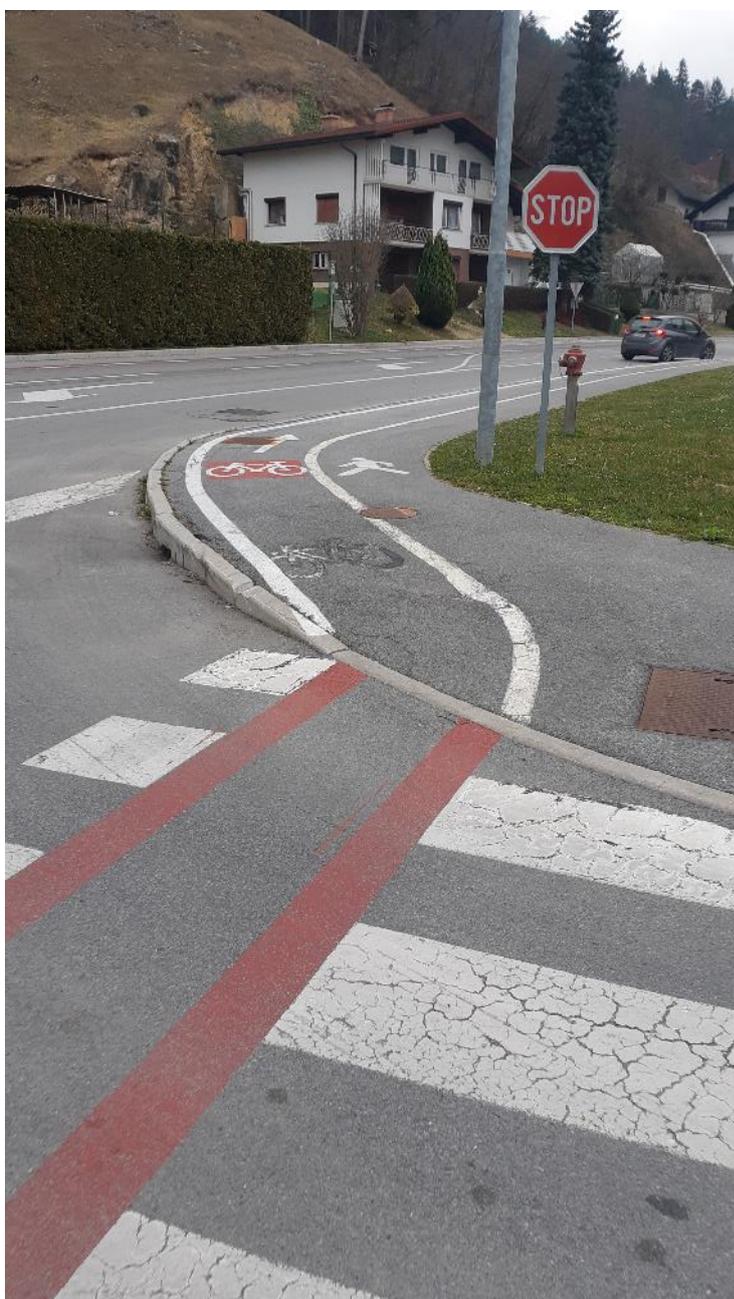
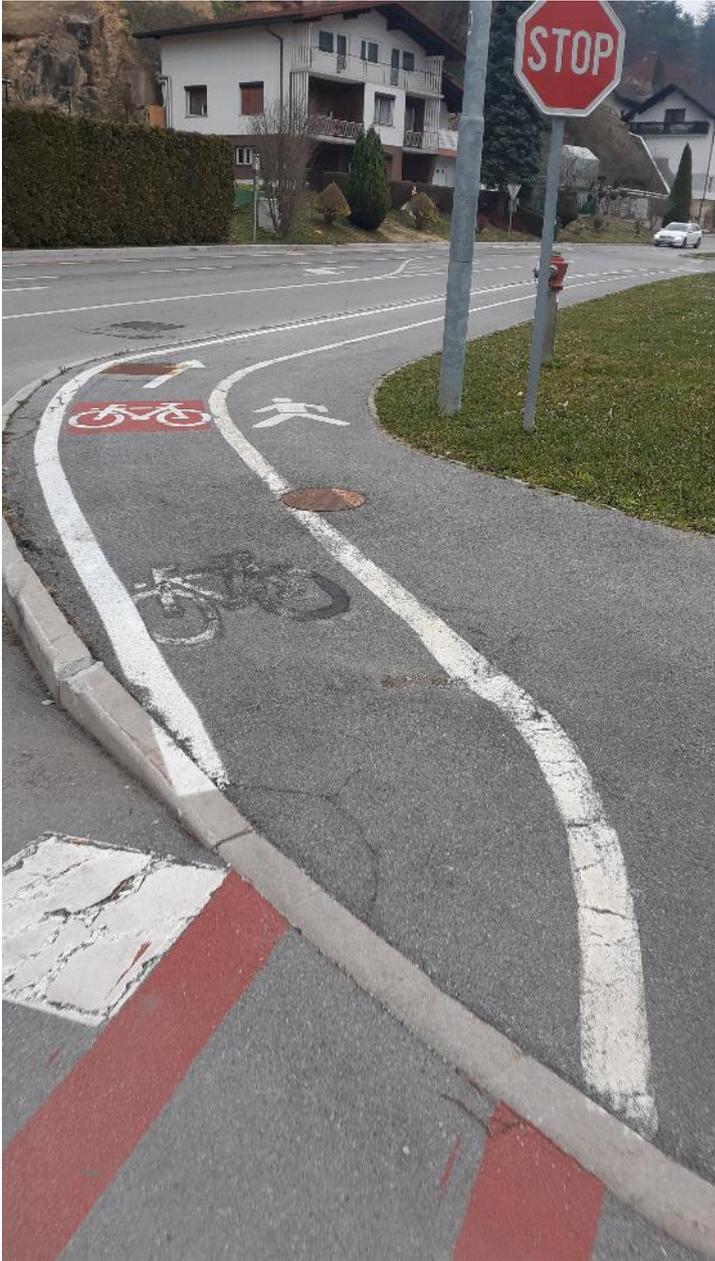
Točka 18

Ulica	Selo
Koordinate	46.37041, 15.13252
Opis lokacije	Uvoz pri trgovini Hofer
Opis napake	Podlaga je valovita in vdrtla. Sam potek kolesarske steze je preveč zamaknjen v desno.
Predlog rešitve	Sanacija podlage. Ureditev zamika kolesarske steze.
Komentar MOV	Vdrtina sanirana, prestavitev ni možna
Stanje 15.08.2020	
Stanje 01.09.2020
