Popis kritičnih kolesarskih točk in predlogi za izboljšave na območju mesta Velenje

Strokovne podlage za določitev ukrepov na področju
kolesarjenja za izdelavo CPS

April, 2020

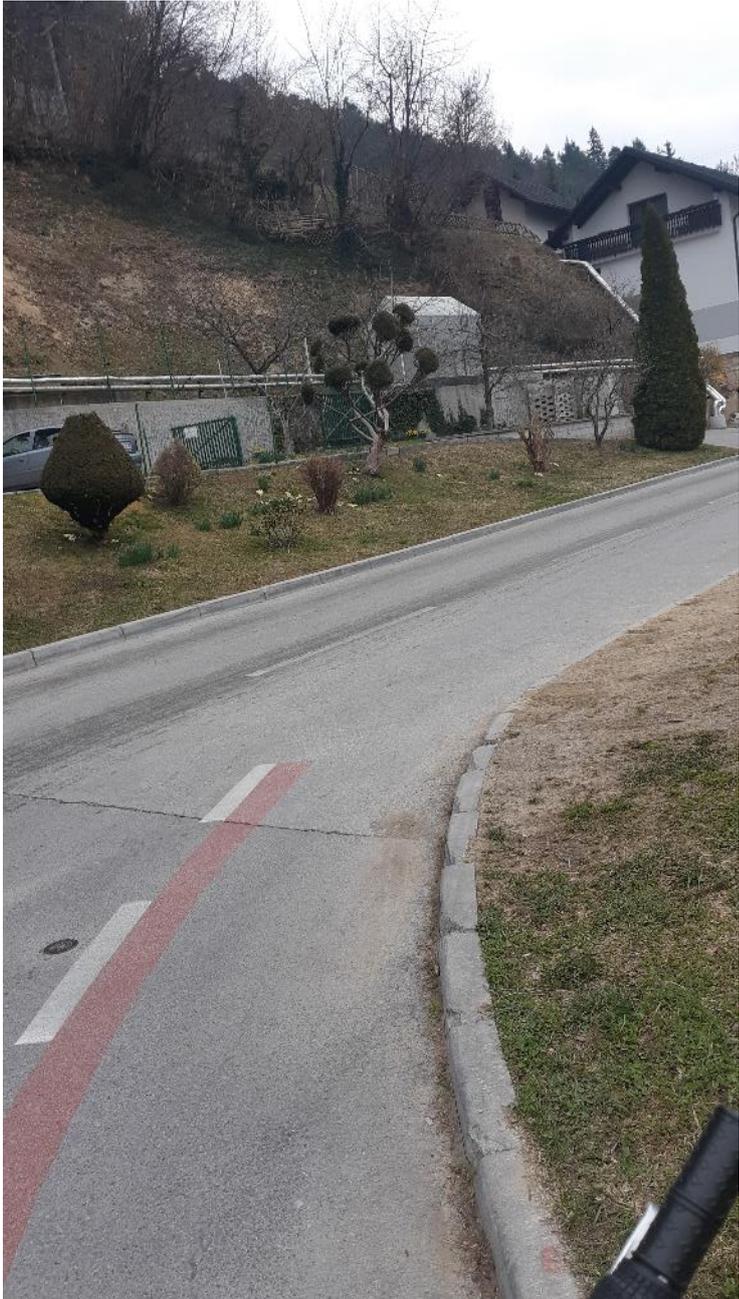
Točka 19

Ulica	Selo
Koordinate	46.37052, 15.13319
Opis lokacije	Uvoz pri trgovini Hofer
Opis napake	Zaključek kolesarskega pasu brez odvzema prednosti.
Predlog rešitve	Ob zaključku kolesarskega pasu in vključevanju na prednostno cesto je smiselno narisati talno oznako z odvzemom prednosti.
Komentar MOV	Robi uredi
Stanje 15.08.2020	
Stanje 01.09.2020

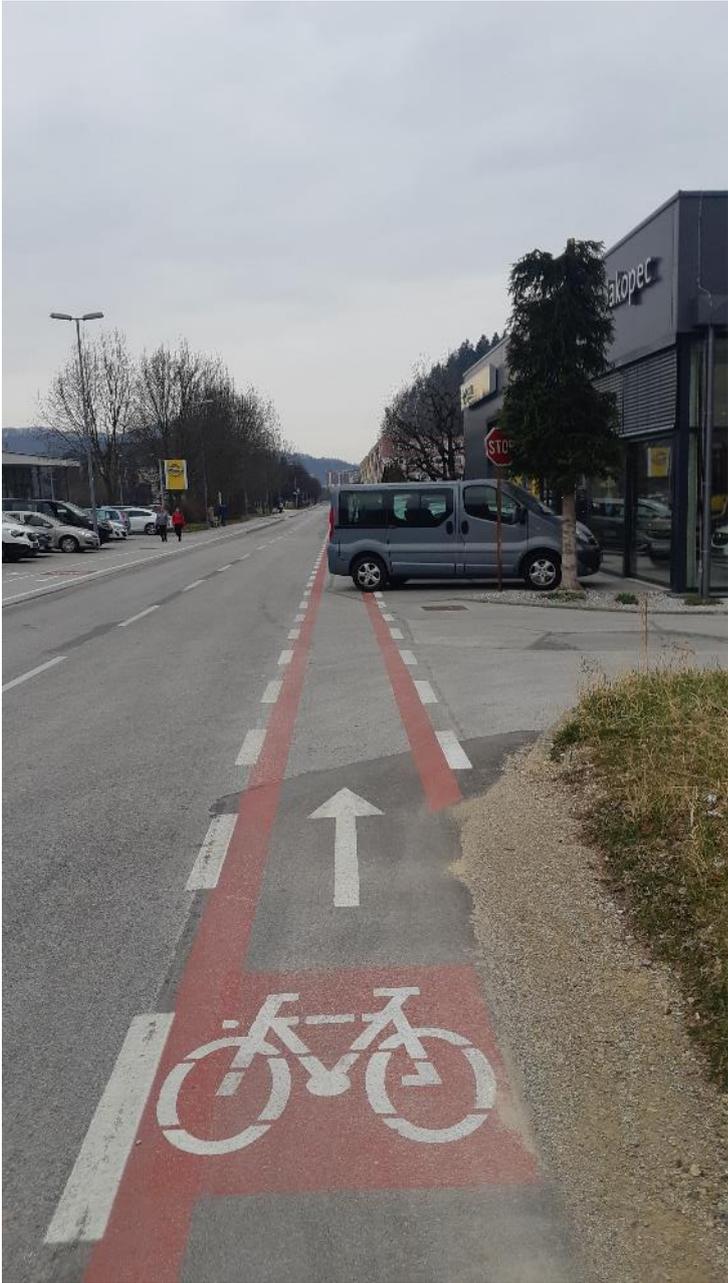
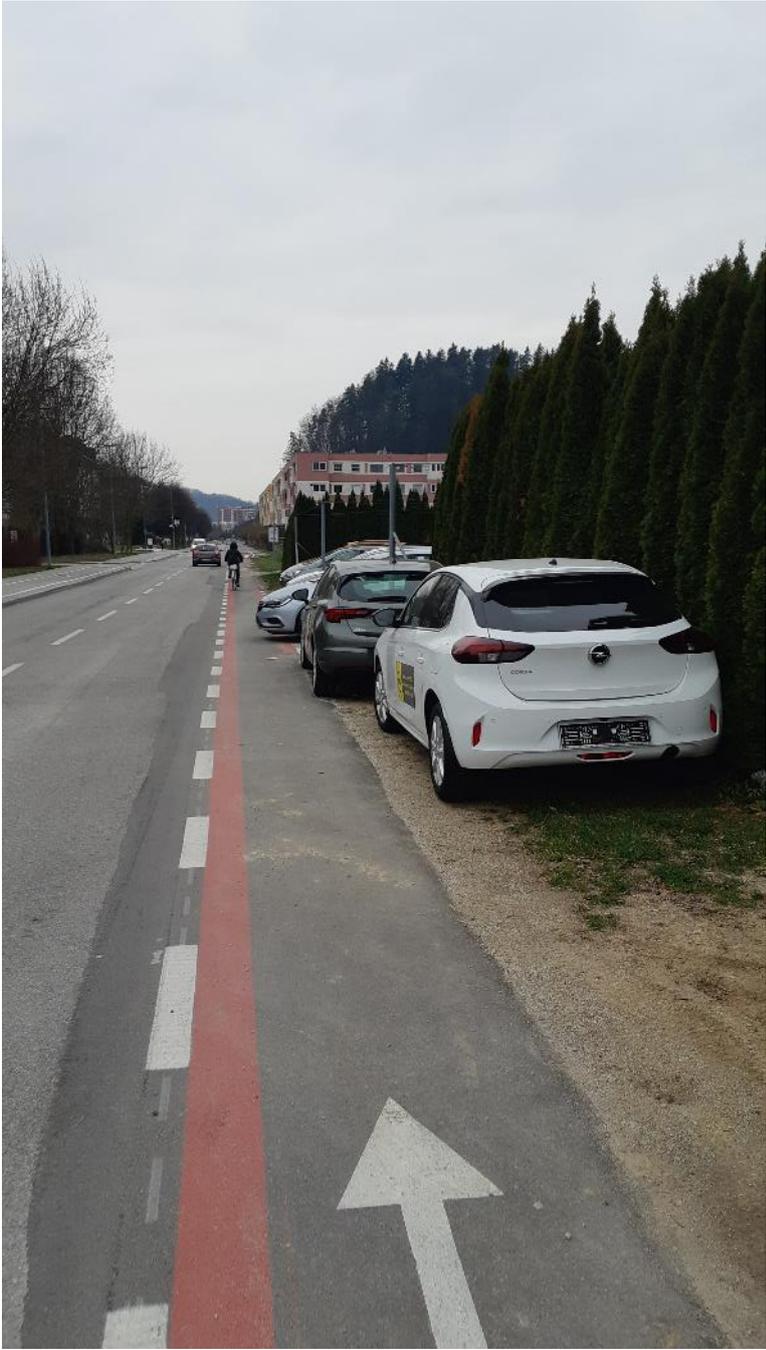
Točka 20

Ulica	Selo
Koordinate	46.37029, 15.13183
Opis lokacije	Avtohiša Opel
Opis napake	Parkirani avtomobili posegajo v kolesarski pas.
Predlog rešitve	Parkirišče za avtomobile se preuredi v vzdolžno parkiranje in to se jasno označi z narisanimi črtami. Prav tako se bolj pogosto izvaja nadzor nad spoštovanjem pravil.
Komentar MOV	Robi opozori
Stanje 15.08.2020	
Stanje 01.09.2020

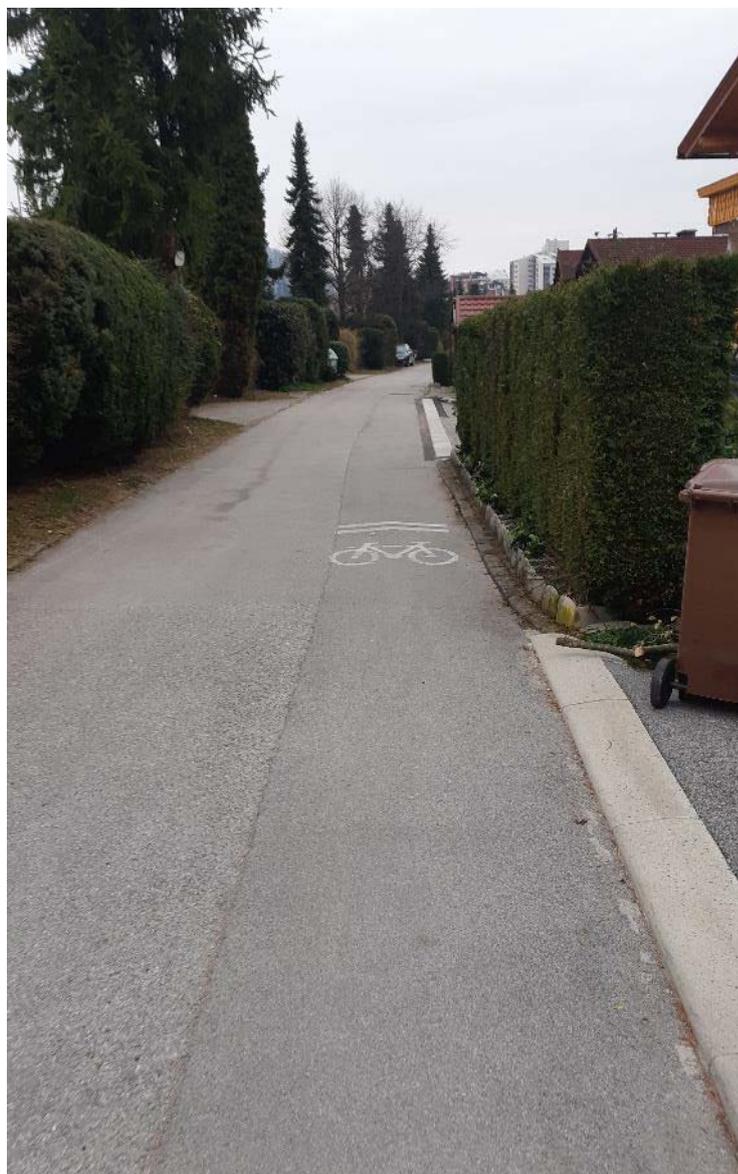
Točka 23

Ulica	Šalek
Koordinate	46.36498, 15.1265
Opis lokacije	Efenkova cesta, vzporedna z glavno cesto – Šalek.
Opis napake	Bike sharrow je narisano ob robu ceste. Obstaja tudi tveganje konflikta z avtomobili, ki zapuščajo dvorišča.
Predlog rešitve	Bike sharrow narisati bolj proti sredini vozišča.
Komentar MOV	
Stanje 15.08.2020	
Stanje 01.09.2020

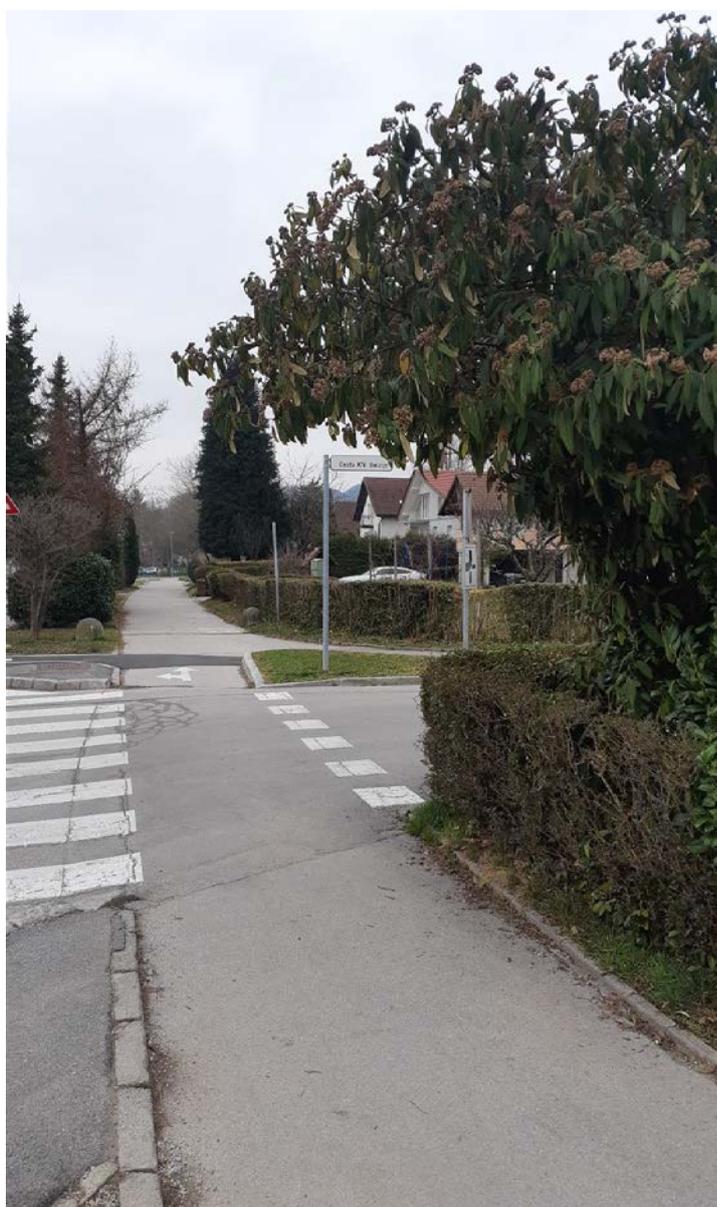
Točka 24

Ulica	Efenkova cesta
Koordinate	46.36368, 15.12449
Opis lokacije	Efenkova cesta, vzporedna z glavno cesto – Šalek.
Opis napake	Zelenje zmanjšuje preglednost križišča.
Predlog rešitve	Postaviti ogledalo in dodatno odvzem prednosti na kolesarski stezi.
Komentar MOV	Robi
Stanje 15.08.2020	
Stanje 01.09.2020

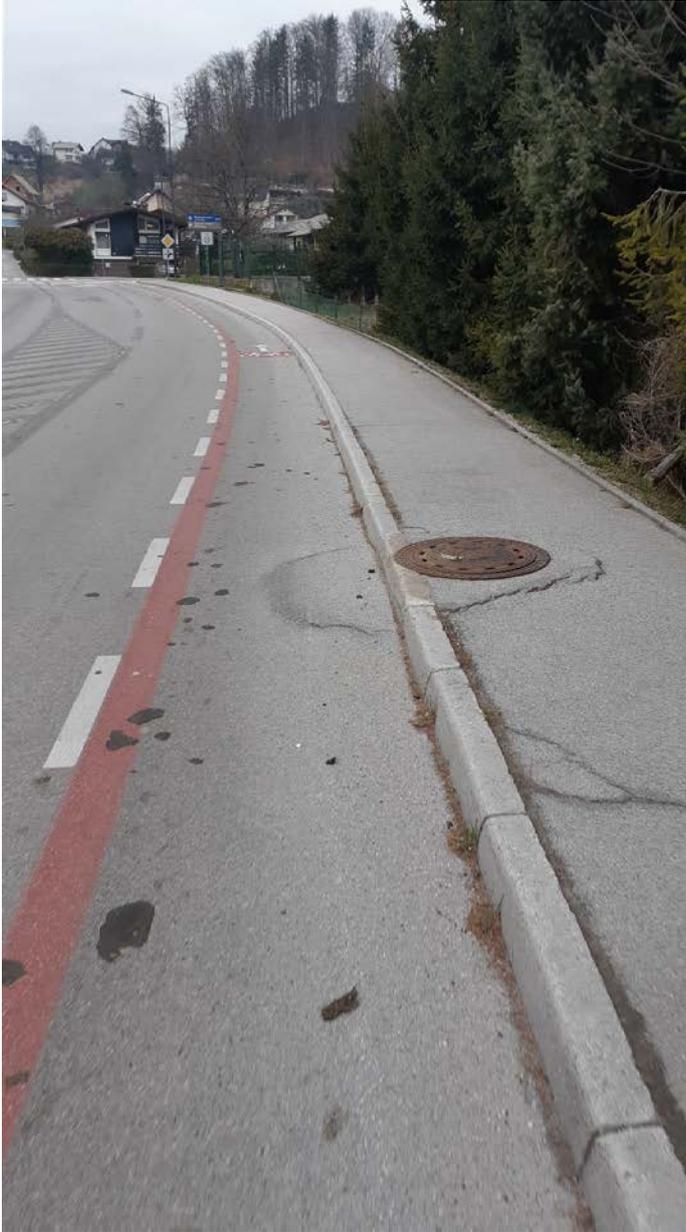
Točka 26

Ulica	Šalek
Koordinate	46.36301, 15.12497
Opis lokacije	Šalek – kolesarski pas na vozišču
Opis napake	Grbina ob železnem pokrovu kanalizacije.
Predlog rešitve	Sanacija grbine
Komentar MOV	Gašper
Stanje 15.08.2020	Sanacija bo izvedena do 28.8.2020
Stanje 01.09.2020	urejeno

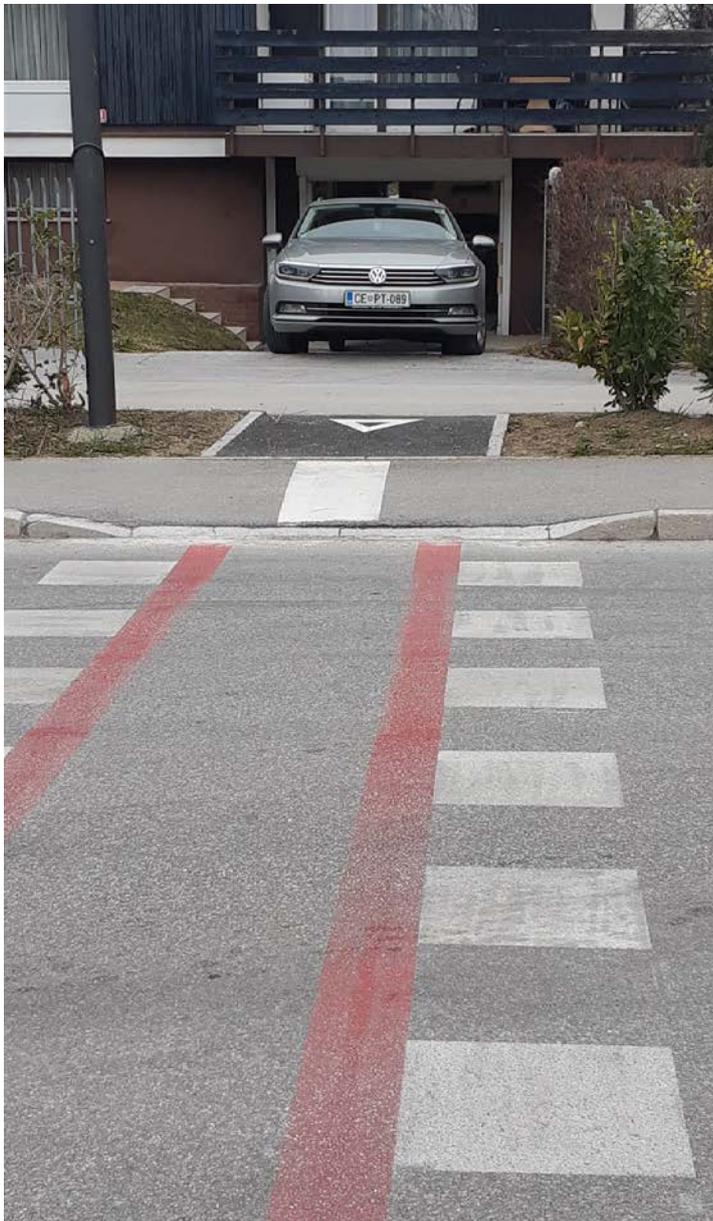
Točka 27

Ulica	Šalek
Koordinate	46.36364, 15.12462
Opis lokacije	Šalek – Efenkova cesta
Opis napake	Kolesarska steza je speljana po sredini prehoda za pešce.
Predlog rešitve	Kolesarska steza naj bo ob prehodu za pešce, da ne bo prihajalo do konfliktov med pešci in kolesarji. Glede na lego kolesarskega prehoda, predlagamo zamik prehoda za pešce.
Komentar MOV	Robi
Stanje 15.08.2020	
Stanje 01.09.2020

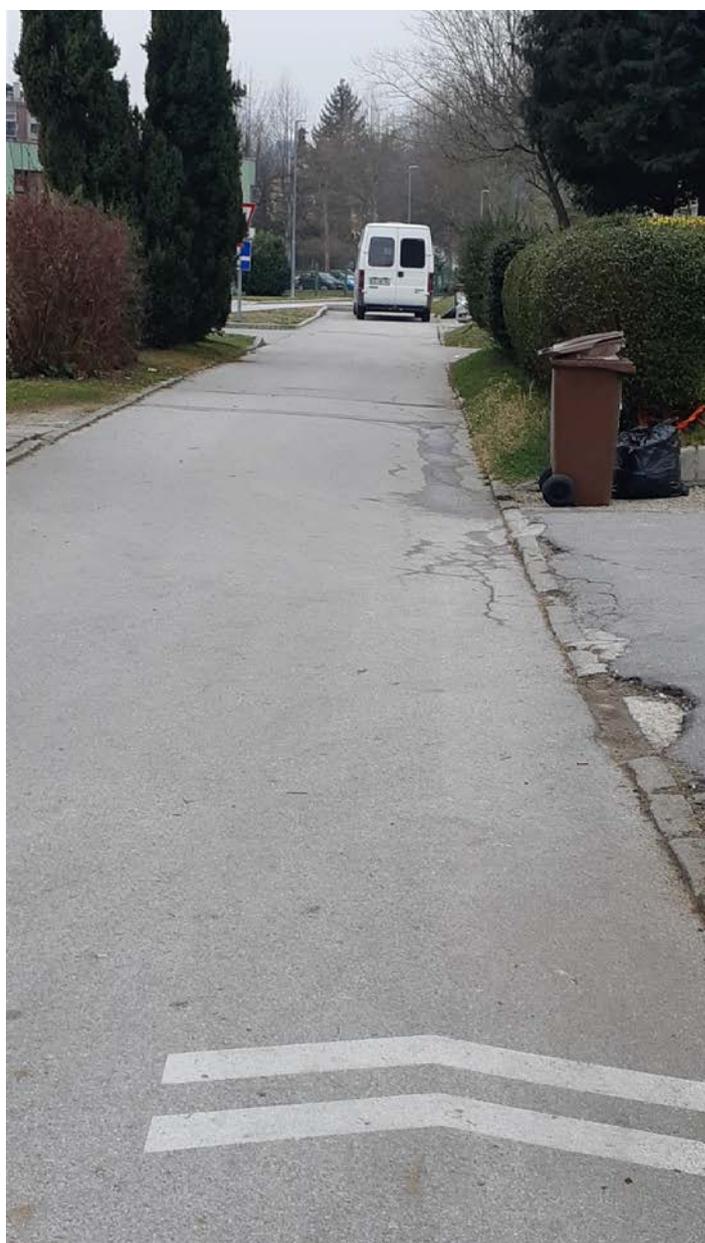
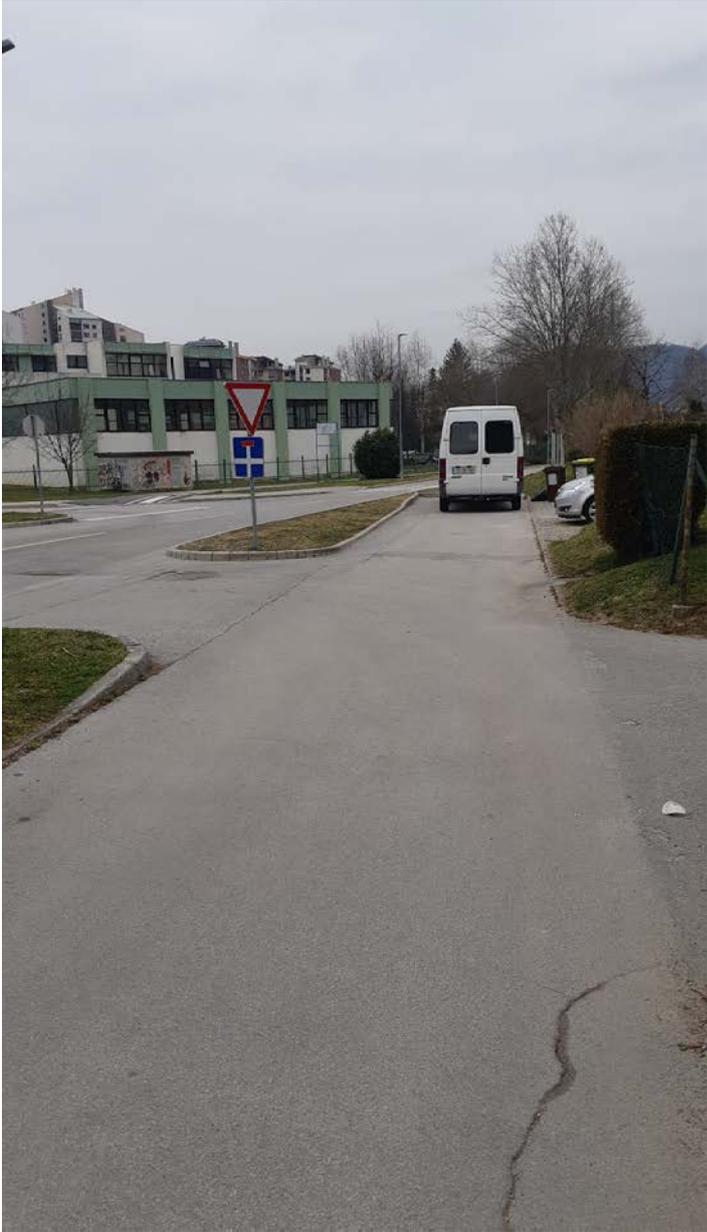
Točka 28

Ulica	Šalek
Koordinate	46.36334, 15.1236
Opis lokacije	Šalek – Efenkova cesta
Opis napake	Ni nakazane možnosti nadaljevanja poti.
Predlog rešitve	S talnimi oznakami in vertikalno signalizacijo jasno pokazati nadaljevanje kolesarske površine.
Komentar MOV	Robi
Stanje 15.08.2020	
Stanje 01.09.2020

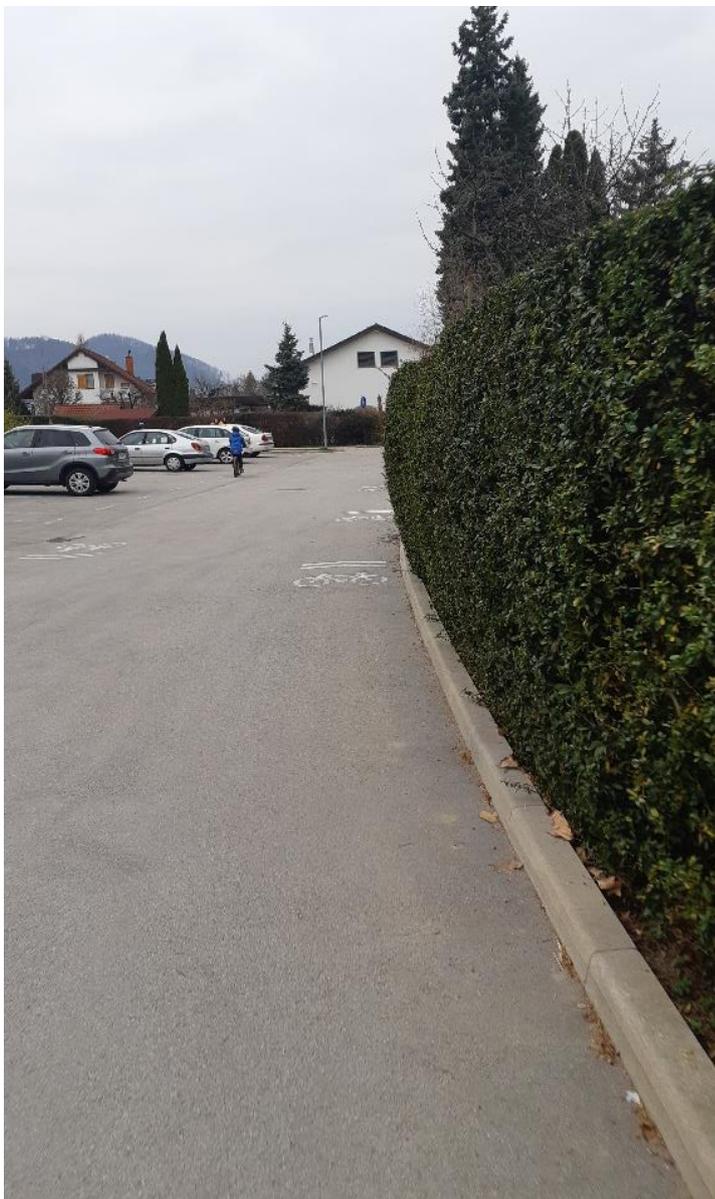
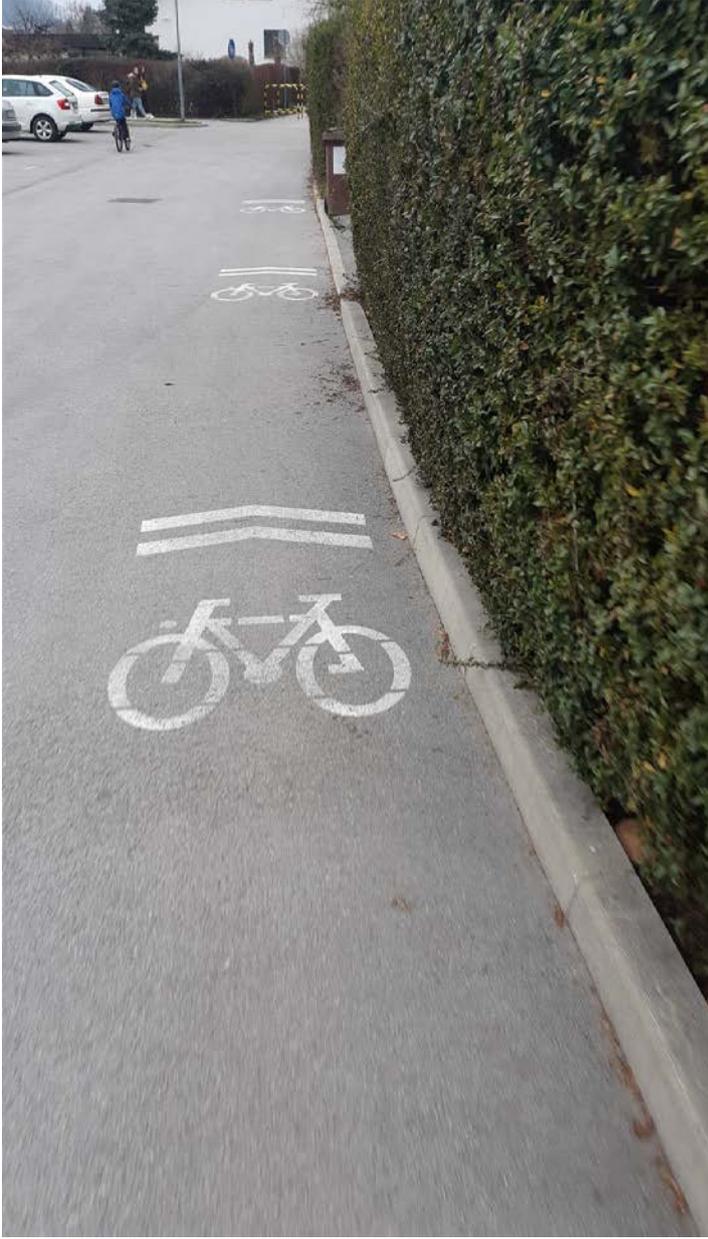
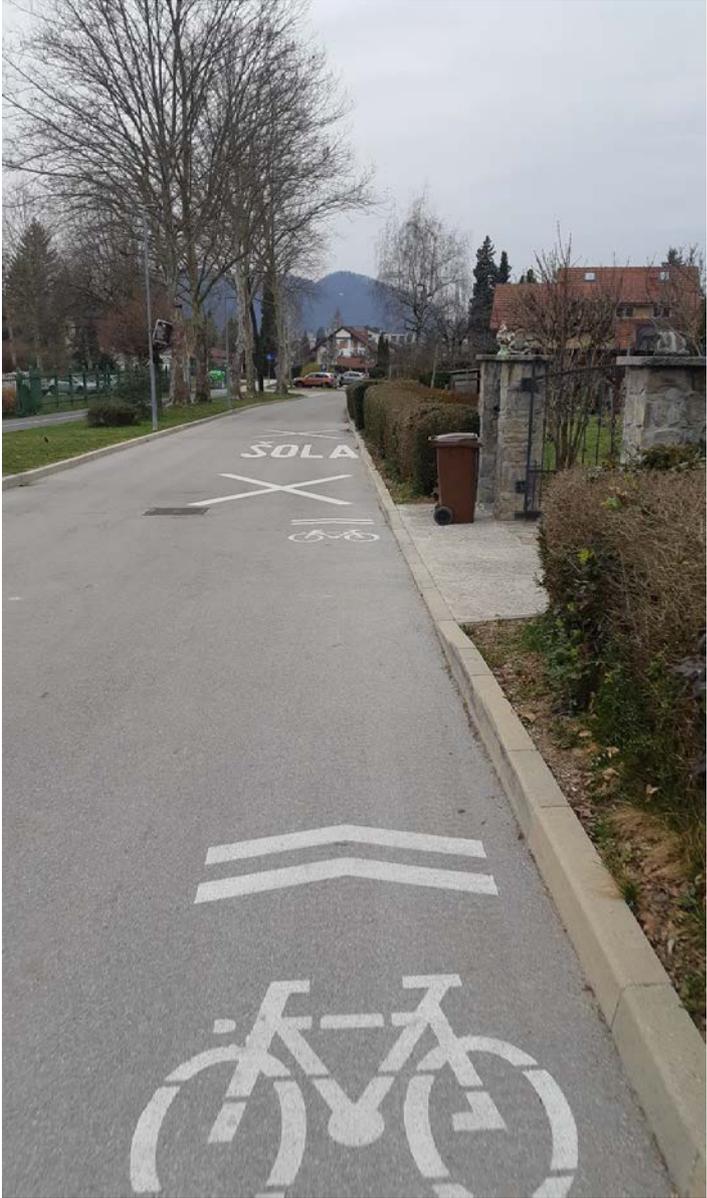
Točka 29

Ulica	Efenkova cesta
Koordinate	46.3632, 15.12298
Opis lokacije	Efenkova cesta pri OŠ Livada
Opis napake	Bike sharrow je narisane preblizu roba ceste.
Predlog rešitve	Bike sharrow narisati bolj proti sredini vozišča.
Komentar MOV	
Stanje 15.08.2020	
Stanje 01.09.2020

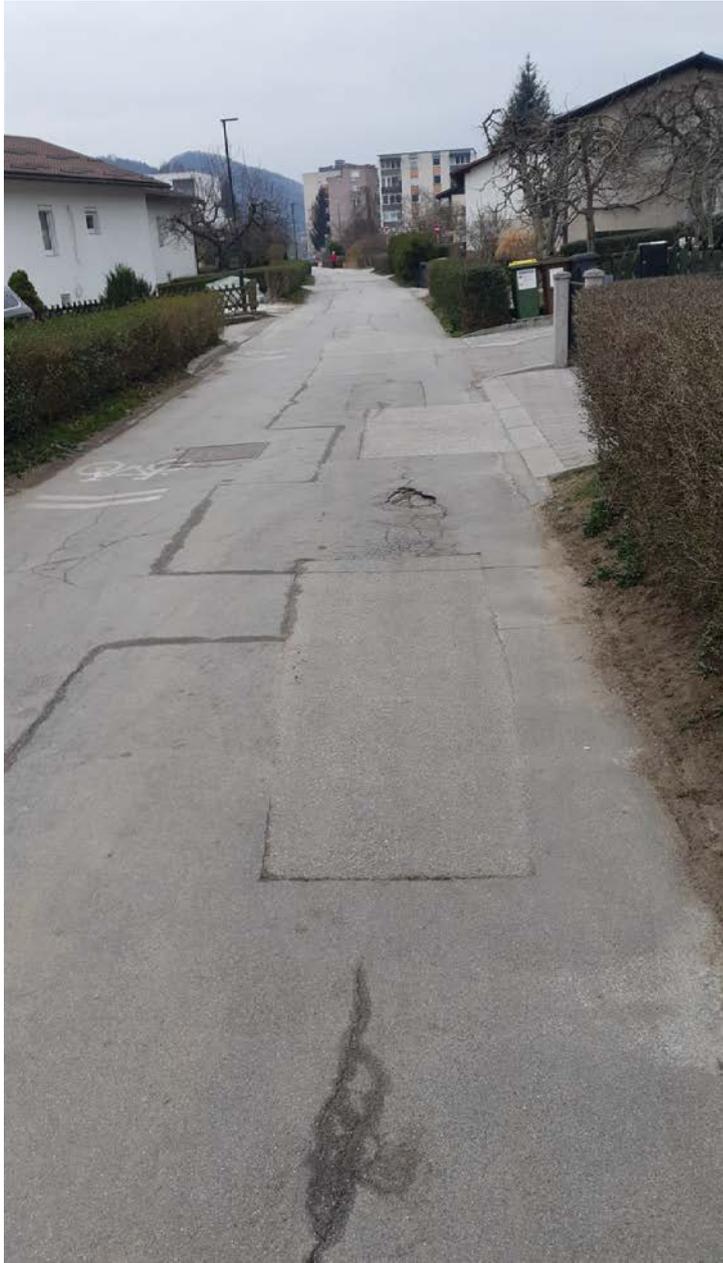
Točka 31

Ulica	Efenkova cesta
Koordinate	46.36332, 15.12014
Opis lokacije	Efenkova cesta – Bike sharrow na vozišču
Opis napake	Razpoke na asfaltu.
Predlog rešitve	Sanacija razpok.
Komentar MOV	Ob rekonstrukciji
Stanje 15.08.2020	
Stanje 01.09.2020

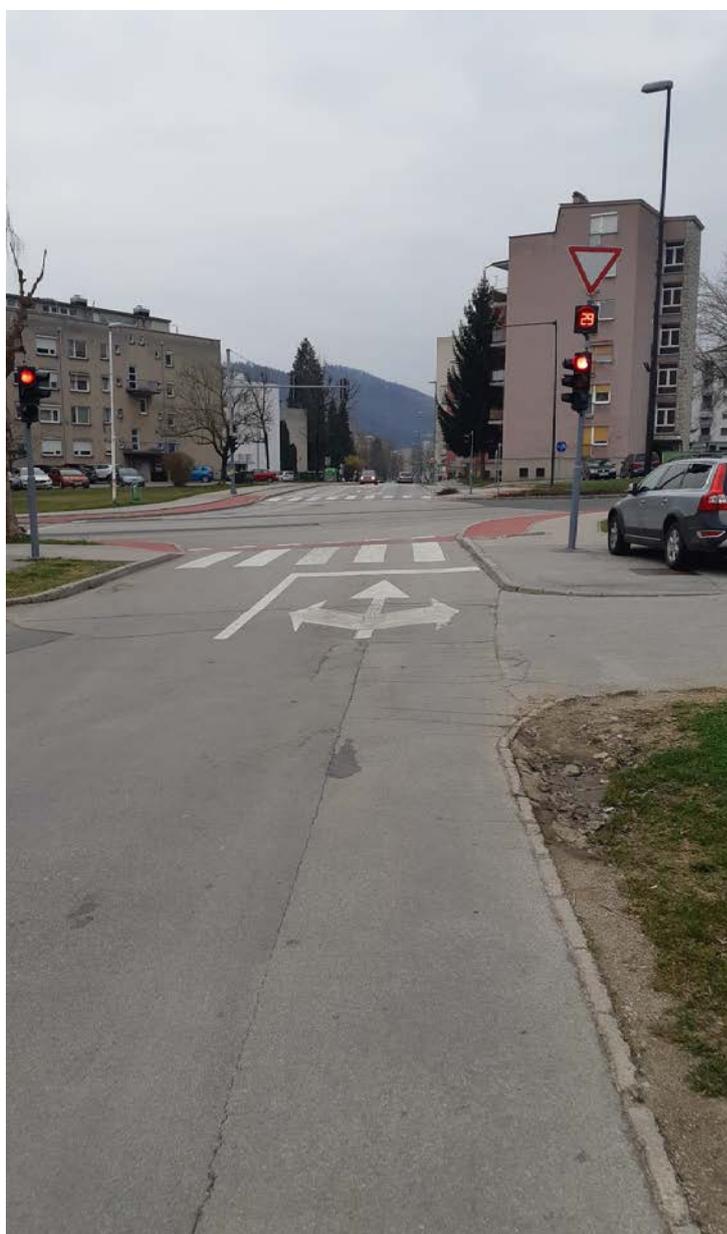
Točka 32

Ulica	Efenkova cesta
Koordinate	46.36296, 15.11723
Opis lokacije	Križišče Efenkove in Kidričeve ceste
Opis napake	Priključek na obstoječo kolesarsko stezo ni urejen.
Predlog rešitve	Urediti priključek na obstoječo kolesarsko stezo.
Komentar MOV	Ob rekonstrukciji
Stanje 15.08.2020	
Stanje 01.09.2020

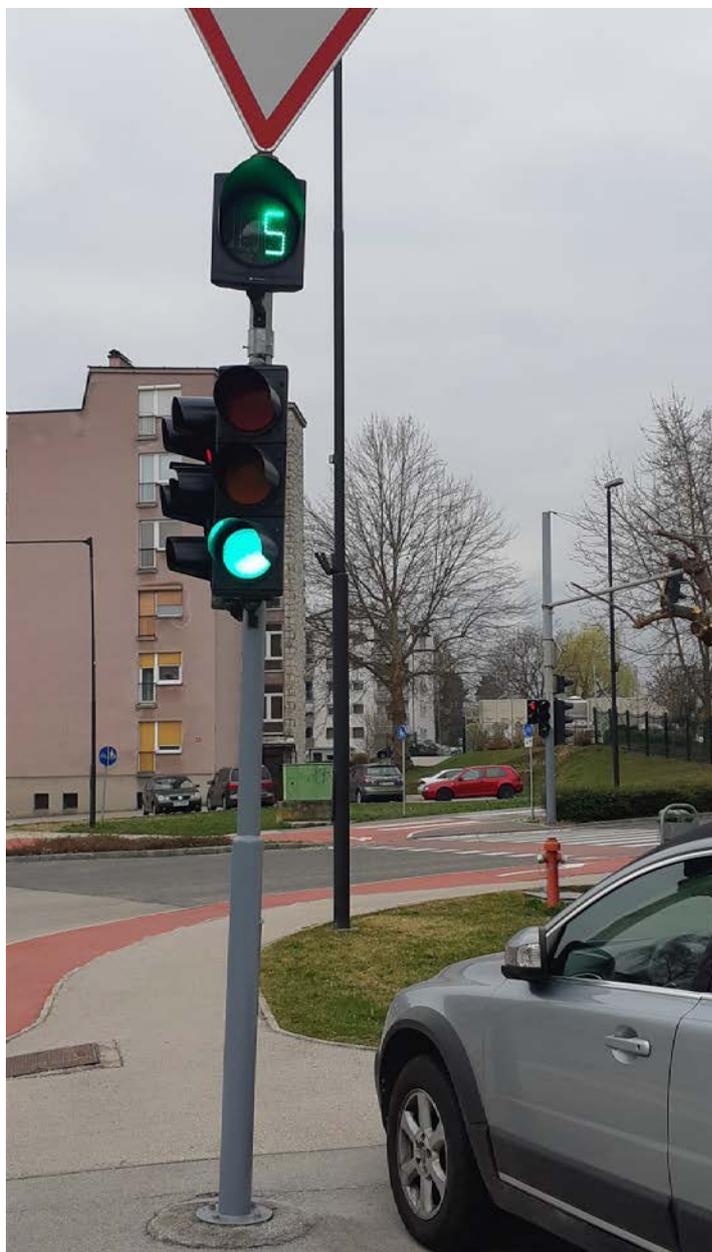
Točka 33

Ulica	Kidričeva cesta
Koordinate	46.36303, 15.11687
Opis lokacije	Križišče Kidričeve in Tomšičeve ceste
Opis napake	Zelena luč na semaforju se vklopi istočasno za avtomobile, pešce in kolesarje.
Predlog rešitve	Zelena luč za pešce in kolesarje naj se vklopi 2 sekundi pred lučjo za avtomobile.
Komentar MOV	
Stanje 15.08.2020	
Stanje 01.09.2020

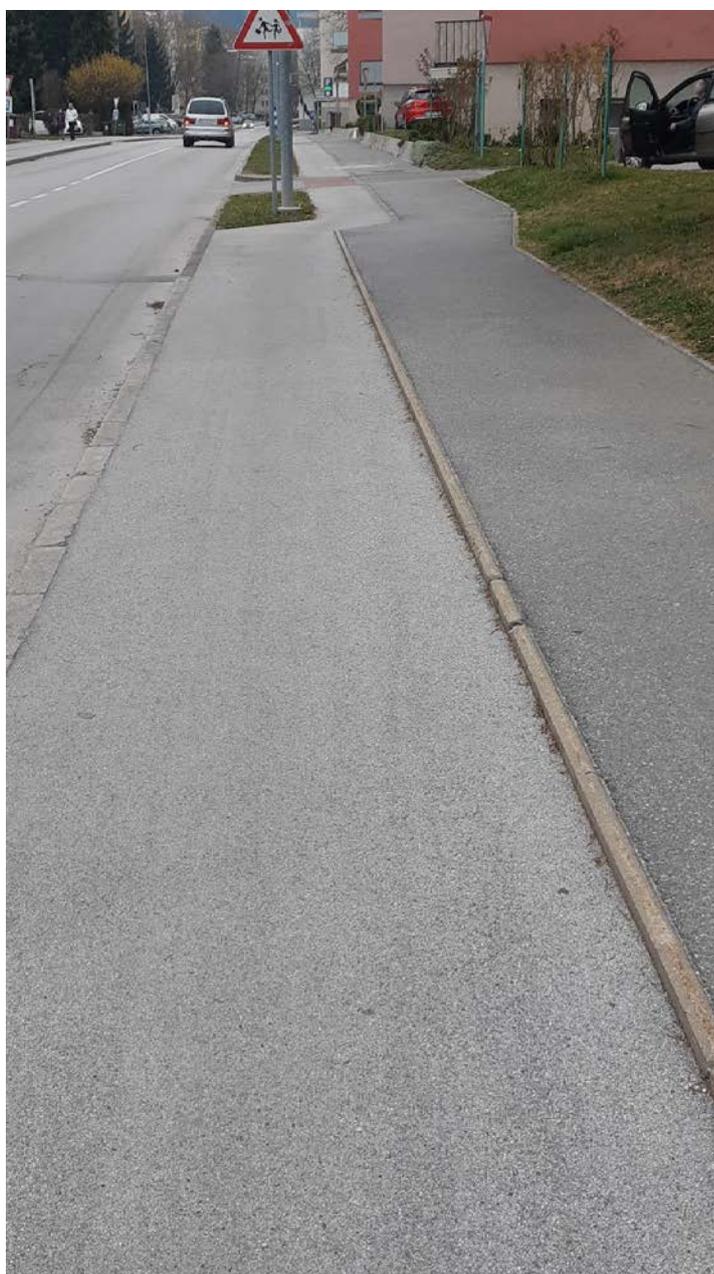
Točka 34

Ulica	Tomšičeva cesta
Koordinate	46.36284, 15.11636
Opis lokacije	Tomšičeva cesta – kolesarske steze
Opis napake	Visok robnik med kolesarsko stezo in hodnikom za pešce predstavlja varnostno tveganje.
Predlog rešitve	Obstoječi robnik zamenjati s povoznim robnikom, da ne prihaja do morebitnih padcev.
Komentar MOV	Ob rekonstrukciji
Stanje 15.08.2020	
Stanje 01.09.2020

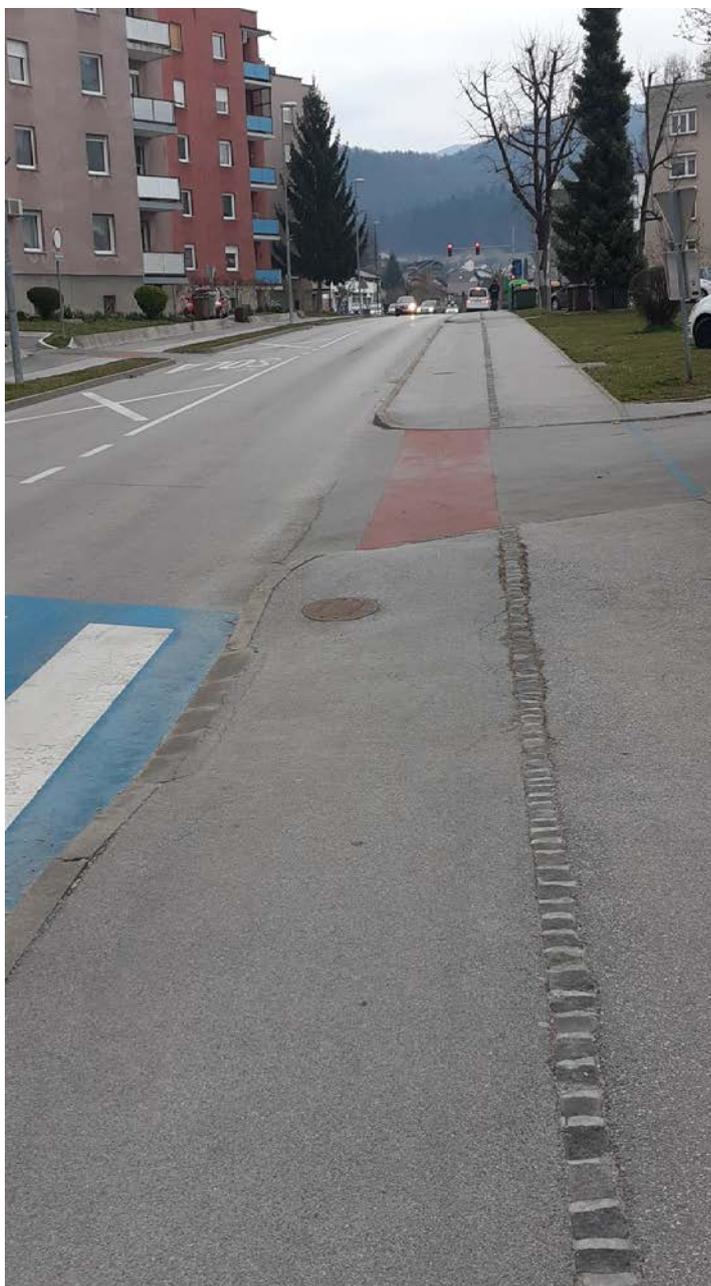
Točka 35

Ulica	Trg mladosti
Koordinate	46.36251, 15.11468
Opis lokacije	Trg mladosti – kolesarska steza na uvozu iz Tomšičeve ceste
Opis napake	Valovit odsek pri uvozu.
Predlog rešitve	Nivo kolesarske steze naj se dvigne čez cel uvoz.
Komentar MOV	Ob rekonstrukciji
Stanje 15.08.2020	
Stanje 01.09.2020

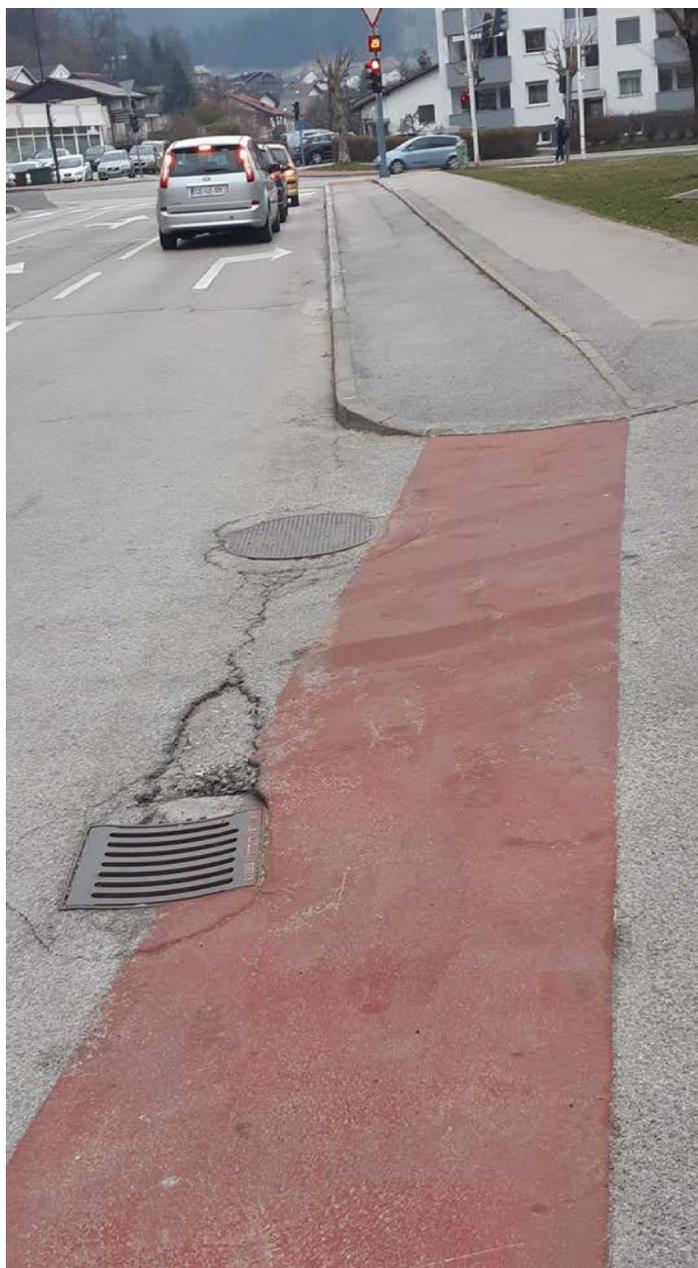
Točka 36

Ulica	Tomšičeva cesta
Koordinate	46.36274, 15.11629
Opis lokacije	Tomšičeva cesta – kolesarska steza čez uvoz
Opis napake	Razpoke na asfaltu.
Predlog rešitve	Sanacija razpok.
Komentar MOV	Naročeno, Gašper
Stanje 15.08.2020	Sanacija bo izvedena do 28.8.2020
Stanje 01.09.2020	urejeno

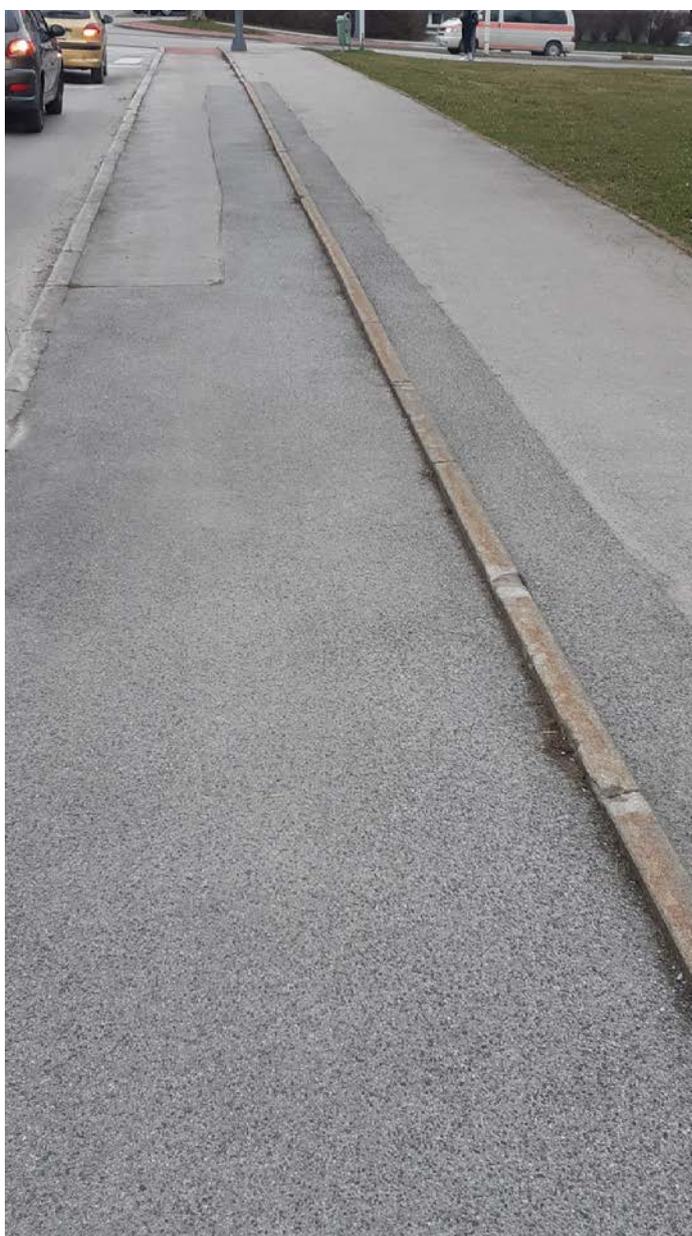
Točka 37

Ulica	Tomšičeva cesta
Koordinate	46.36278, 15.11656
Opis lokacije	Kolesarska steza na Tomšičevi cesti tik pred križiščem s Kidričevo cesto
Opis napake	Visok robnik med kolesarsko stezo in hodnikom za pešce predstavlja varnostno tveganje.
Predlog rešitve	Obstoječi robnik zamenjati s povoznim robnikom, da ne prihaja do morebitnih padcev.
Komentar MOV	Ob rekonstrukciji
Stanje 15.08.2020	
Stanje 01.09.2020

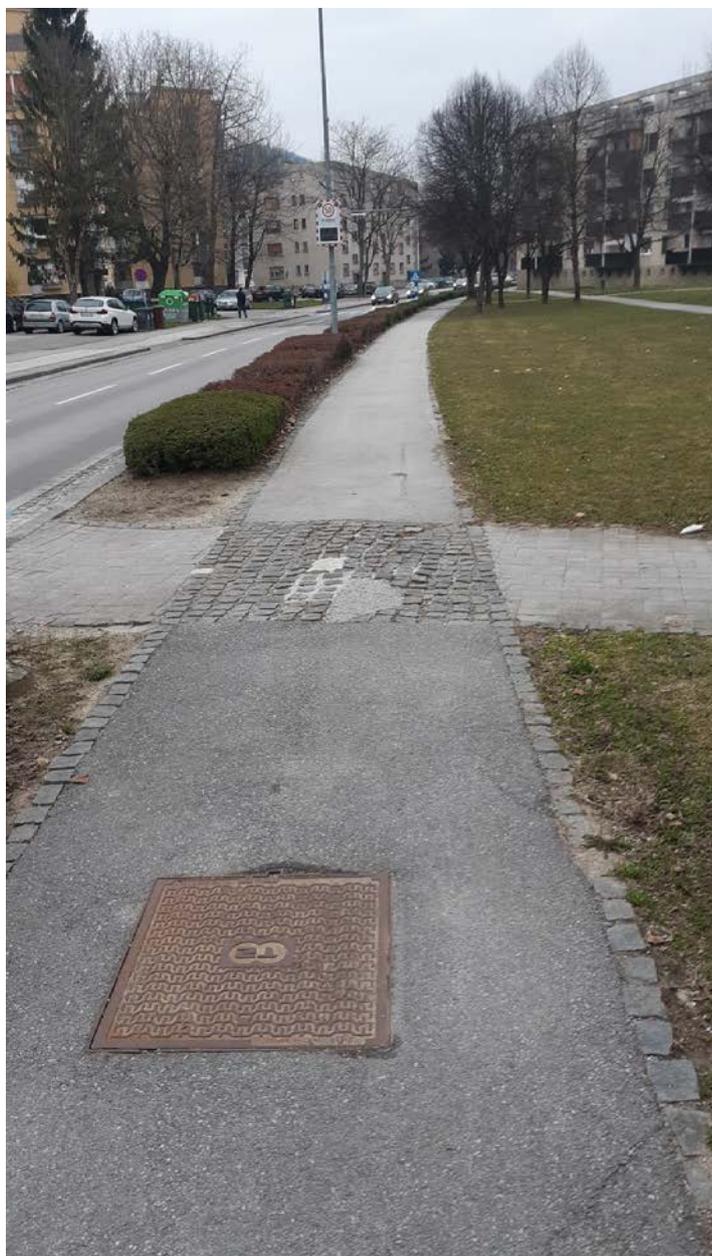
Točka 38

Ulica	Tomšičeva cesta
Koordinate	46.36229, 15.11289
Opis lokacije	Kolesarska steza ob Tomšičevi cesti
Opis napake	Neustrezna podlaga z granitnimi kockami predstavlja varnostno tveganje. Prečkanje peš površine brez jasne talne oznake za odvzem prednosti.
Predlog rešitve	Odstranitev granitnih kock in zamenjava z asfaltno prevleko. Talna oznaka z odvzemom prednosti za kolesarje.
Komentar MOV	Gašper
Stanje 15.08.2020	Sanacija bo izvedena do 28.8.2020
Stanje 01.09.2020	urejeno

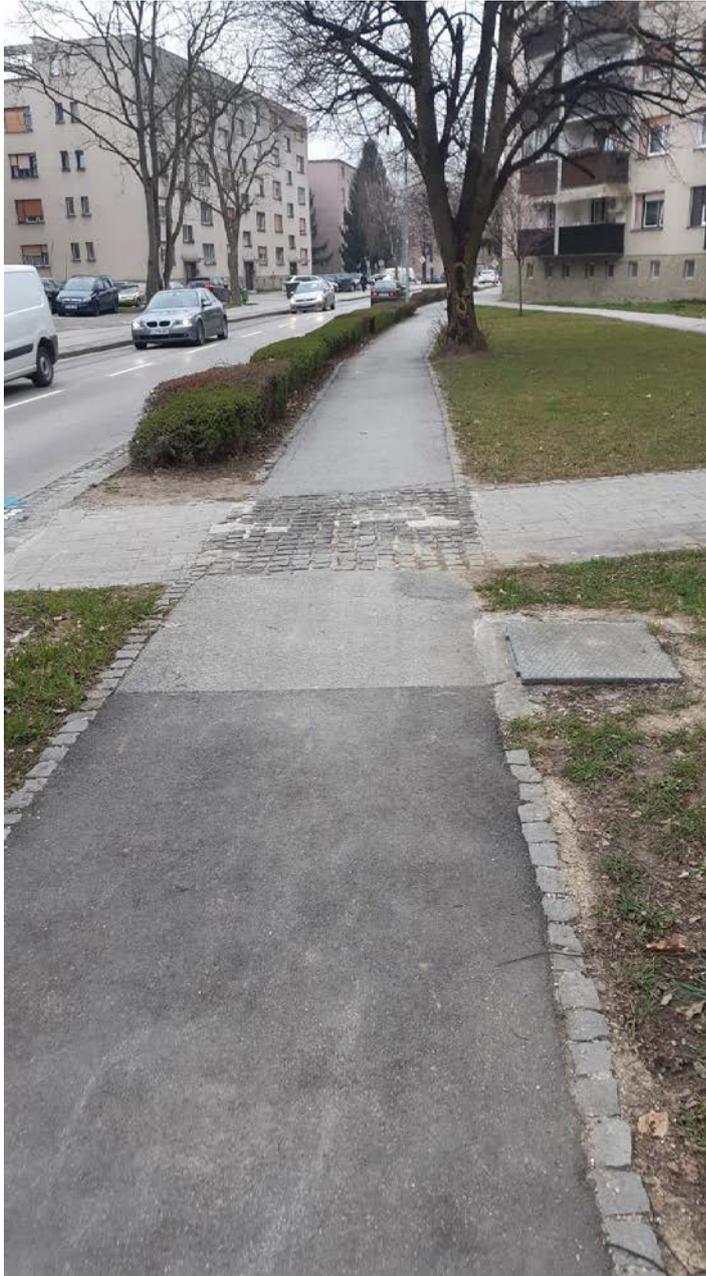
Točka 39

Ulica	Tomšičeva cesta
Koordinate	46.36226, 15.11221
Opis lokacije	Kolesarska steza ob Tomšičevi cesti
Opis napake	Neustrezna podlaga z granitnimi kockami predstavlja varnostno tveganje. Prečkanje peš površine brez jasne talne oznake za odvzem prednosti.
Predlog rešitve	Odstranitev granitnih kock in zamenjava z asfaltno prevleko. Talna oznaka z odvzemom prednosti za kolesarje.
Komentar MOV	
Stanje 15.08.2020	Sanacija bo izvedena do 28.8.2020
Stanje 01.09.2020	urejeno

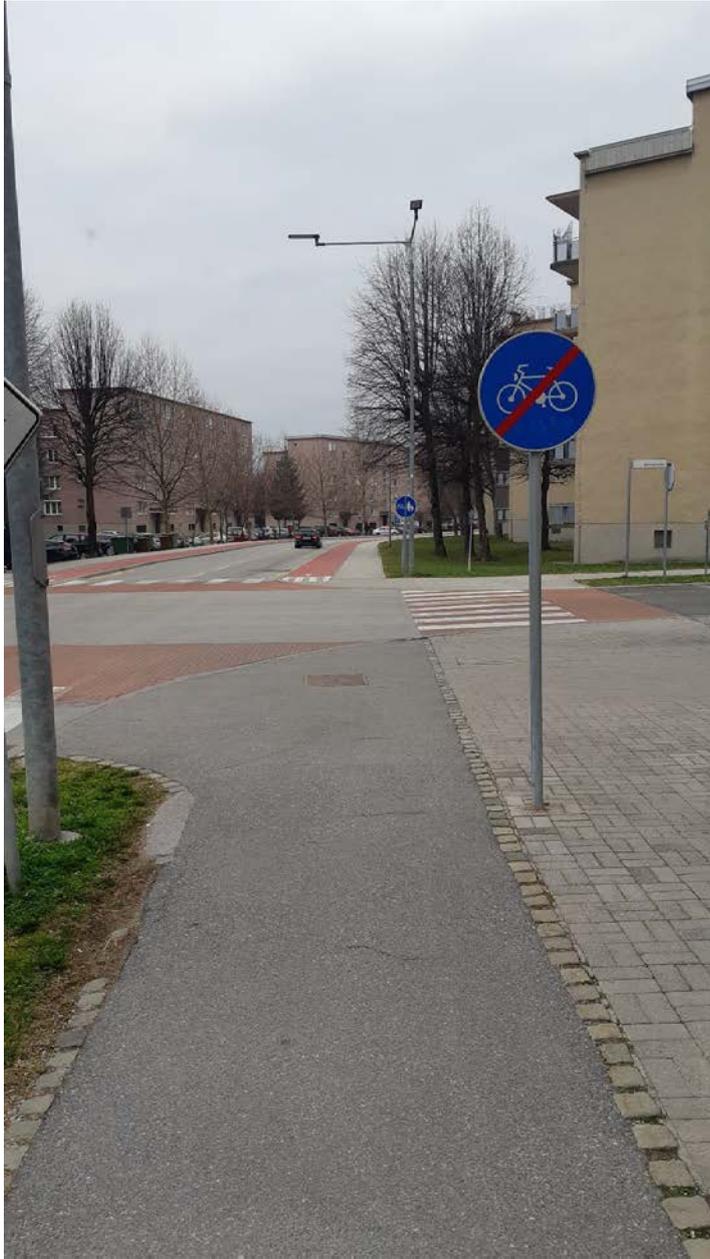
Točka 40

Ulica	Tomšičeva cesta
Koordinate	46.3623, 15.11069
Opis lokacije	Križišče Tomšičeve in Jenkove ceste
Opis napake	Povsem nejasen zaključek kolesarske steze in prečkanje čez prehod križišča v nadaljevanju.
Predlog rešitve	Prehod za kolesarje čez križišče se zamakne proti središču križišča in se tako zagotovi bolj neposredno vodenje kolesarjev. Znak za konec kolesarske steze potem ni več potreben.
Komentar MOV	Robi
Stanje 15.08.2020	
Stanje 01.09.2020

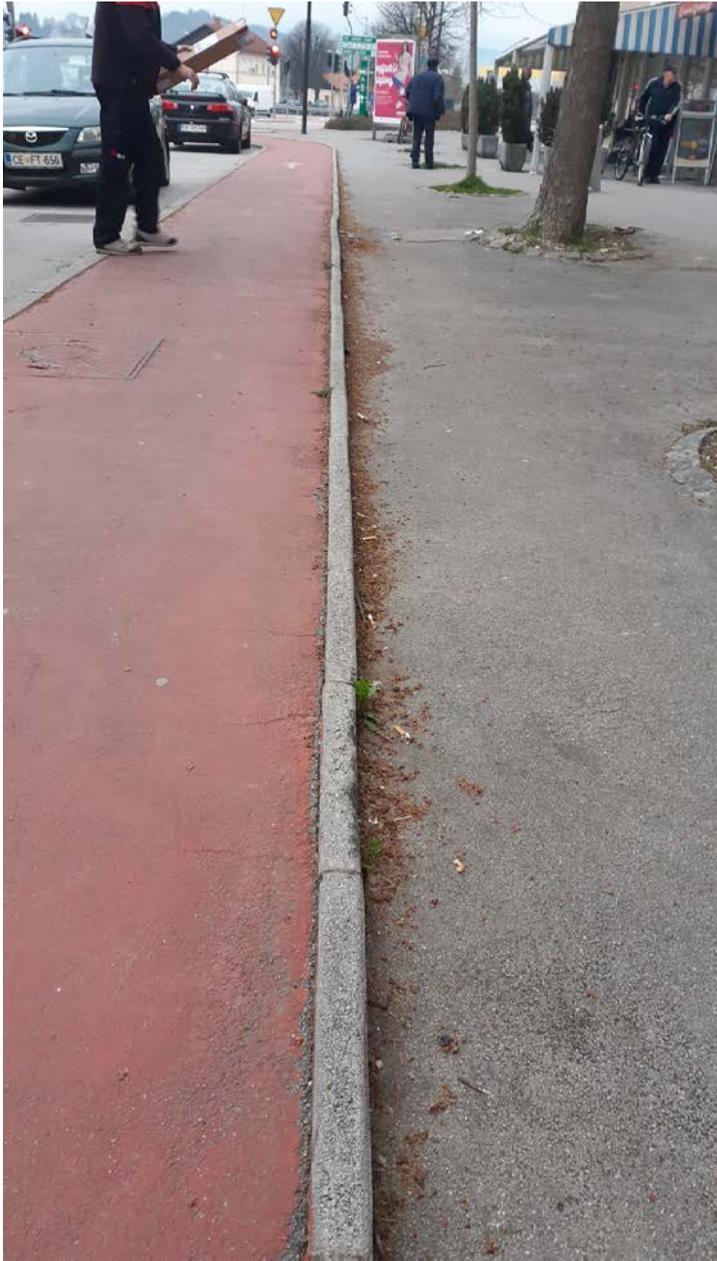
Točka 41

Ulica	Tomšičeva cesta
Koordinate	46.36293, 15.10742
Opis lokacije	Kolesarska steza vzdolž Tomšičeve ceste
Opis napake	Visok robnik med kolesarsko stezo in hodnikom za pešce predstavlja varnostno tveganje.
Predlog rešitve	Obstoječi robnik zamenjati s povoznim robnikom, da ne prihaja do morebitnih padcev.
Komentar MOV	Ob rekonstrukciji
Stanje 15.08.2020	
Stanje 01.09.2020
