Popis kritičnih kolesarskih točk in predlogi za izboljšave na območju mesta Velenje

Strokovne podlage za določitev ukrepov na področju
kolesarjenja za izdelavo CPS

April, 2020

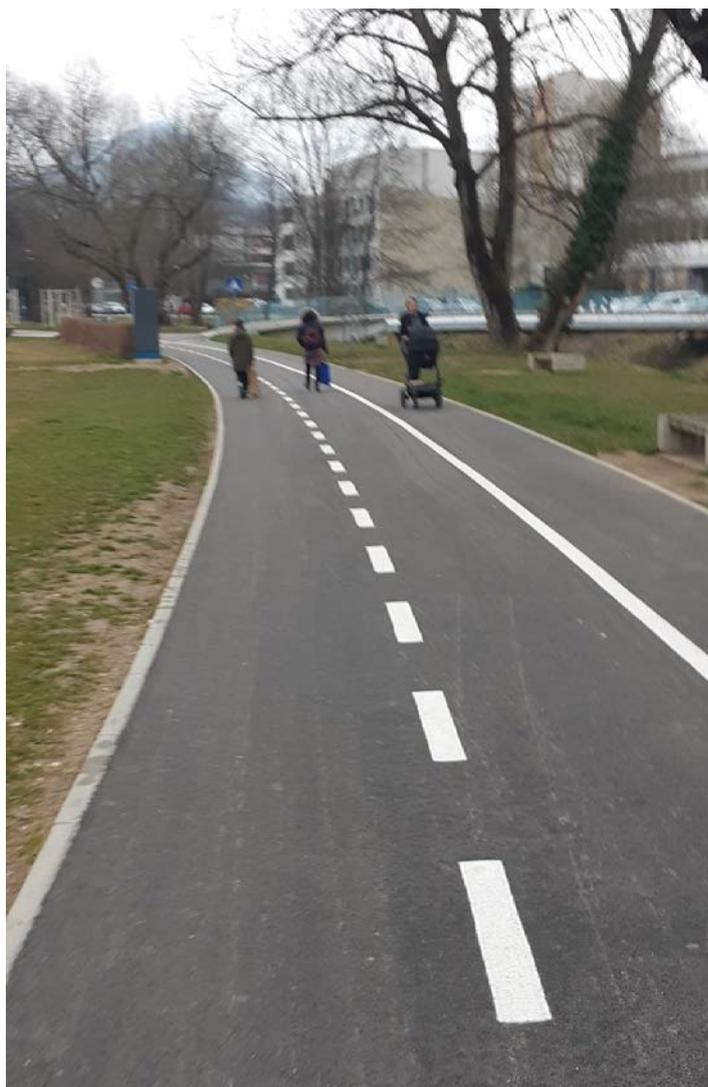
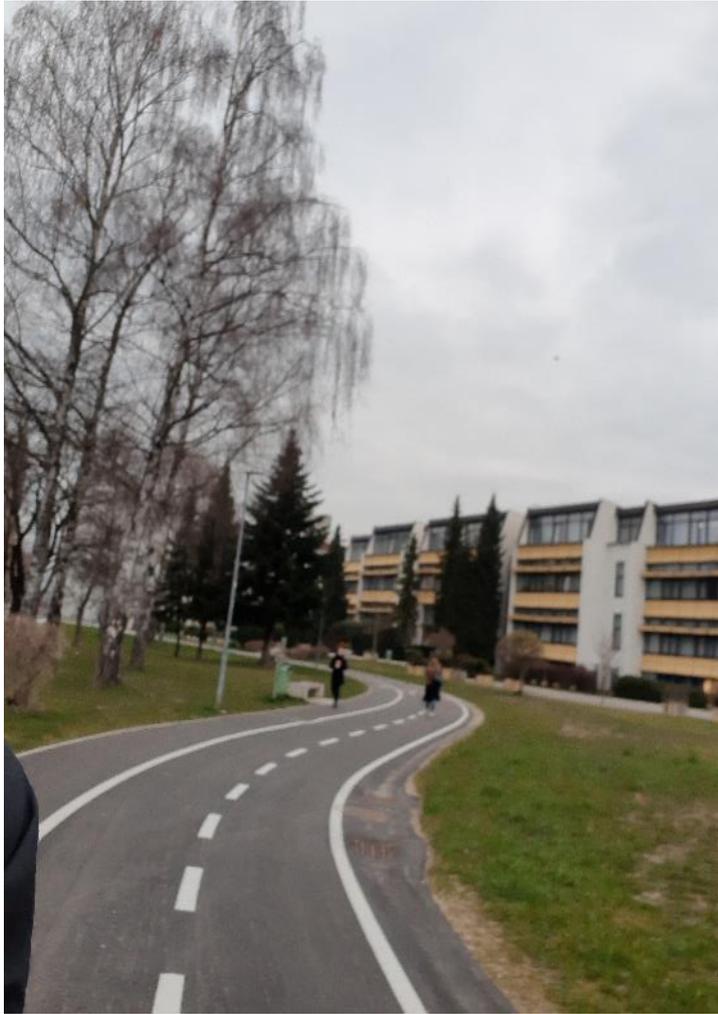
Točka 42

Ulica	Vodnikova cesta
Koordinate	46.36008, 15.11245
Opis lokacije	Vodnikova cesta ob Paki
Opis napake	Ozka površina za pešce. Iz vidika kolesarjenja je dvosmerna kolesarska steza na prvi pogled bolj smiselna, vendar so črte psihološko preveč obremenilne in neustrezne za sprehajalne površine.
Predlog rešitve	Bolj smiselno je površino označiti v smislu deljenja skupnega prostora med kolesarji in pešci. Za kolesarje je takšna površina še vedno v veljavi kot kolesarska pot, hkrati pa je ista površina v funkciji sprehajalne poti. V tem primeru je najbolj primerno podati jasne usmeritve za primer medsebojnega srečevanja s talnimi oznakami.
Komentar MOV	
Stanje 15.08.2020	
Stanje 01.09.2020

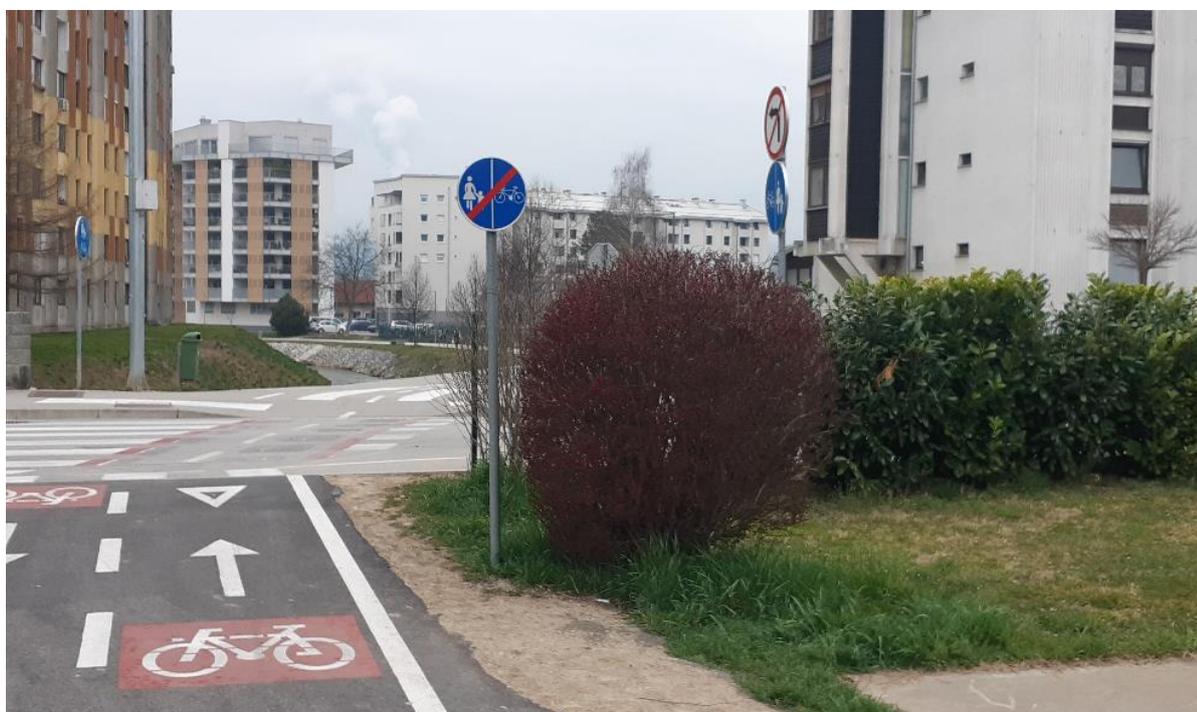
Točka 43

Ulica	Vodnikova cesta
Koordinate	46.36063, 15.11052
Opis lokacije	Križišče z Vodnikovo in Jenkovo cesto
Opis napake	Nepregledno vključevanje na glavno cesto.
Predlog rešitve	Ureditev zelenja in postavitve ogledal. Robi
Komentar MOV	
Stanje 15.08.2020	
Stanje 01.09.2020

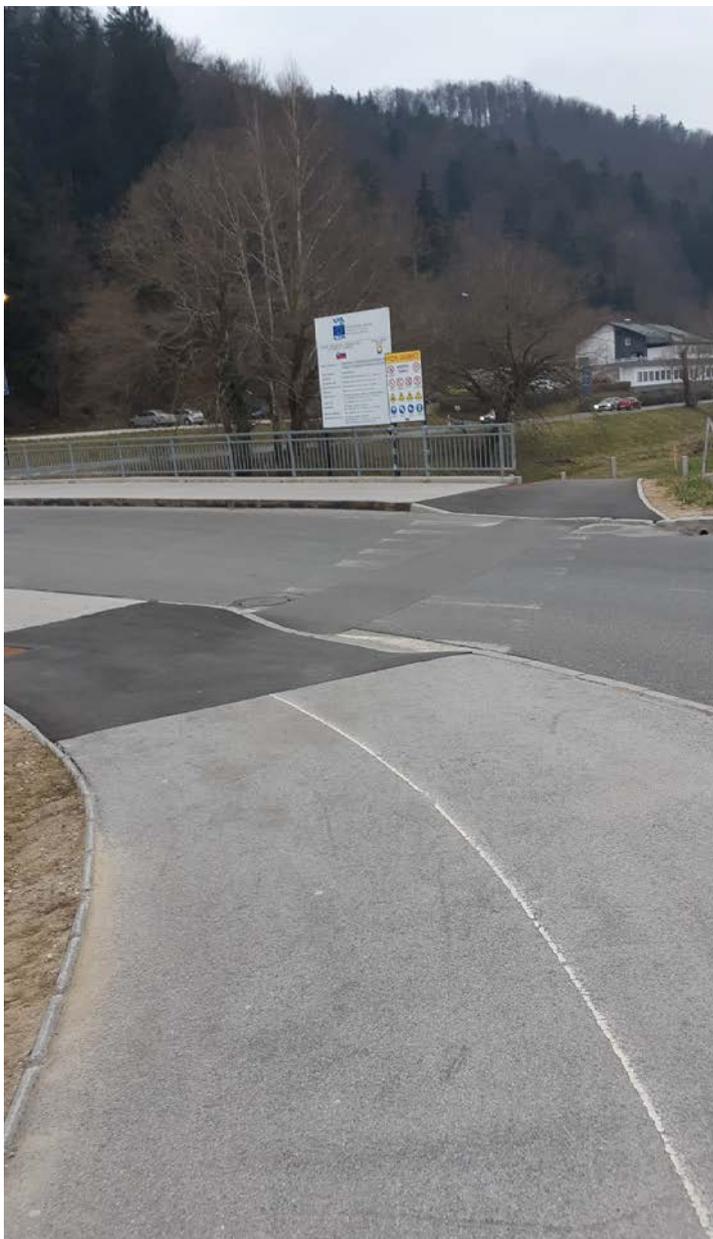
Točka 44

Ulica	Štrbenkova cesta
Koordinate	46.3595, 15.10426
Opis lokacije	Štrbenkova cesta pri mostu čez Pako
Opis napake	Kolesarska steza ni jasno označena. Prav tako je prehod čez cesto zabrisan.
Predlog rešitve	Urediti talne oznake.
Komentar MOV	Robi
Stanje 15.08.2020	
Stanje 01.09.2020

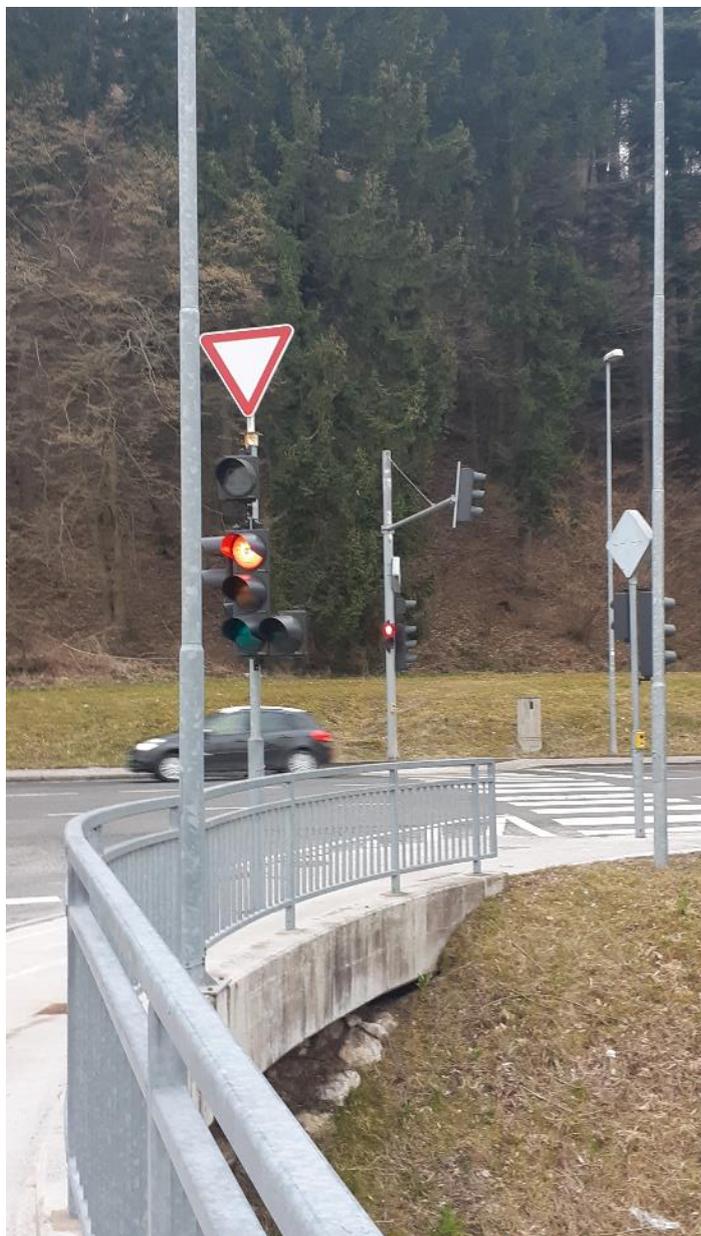
Točka 45

Ulica	Partizanska cesta
Koordinate	46.35915, 15.10396
Opis lokacije	Prehod čez Partizansko cesto pri mostu čez Pako
Opis napake	Prehod čez cesto je urejen samo za pešce, medtem ko za kolesarje ni urejen.
Predlog rešitve	Urediti prehod tudi za kolesarje v kolikor se bo urejala kolesarska površina. Prav tako naj se zelena luč na semaforju za pešce/kolesarje vklopi 2 sekundi pred vozili.
Komentar MOV	
Stanje 15.08.2020	
Stanje 01.09.2020

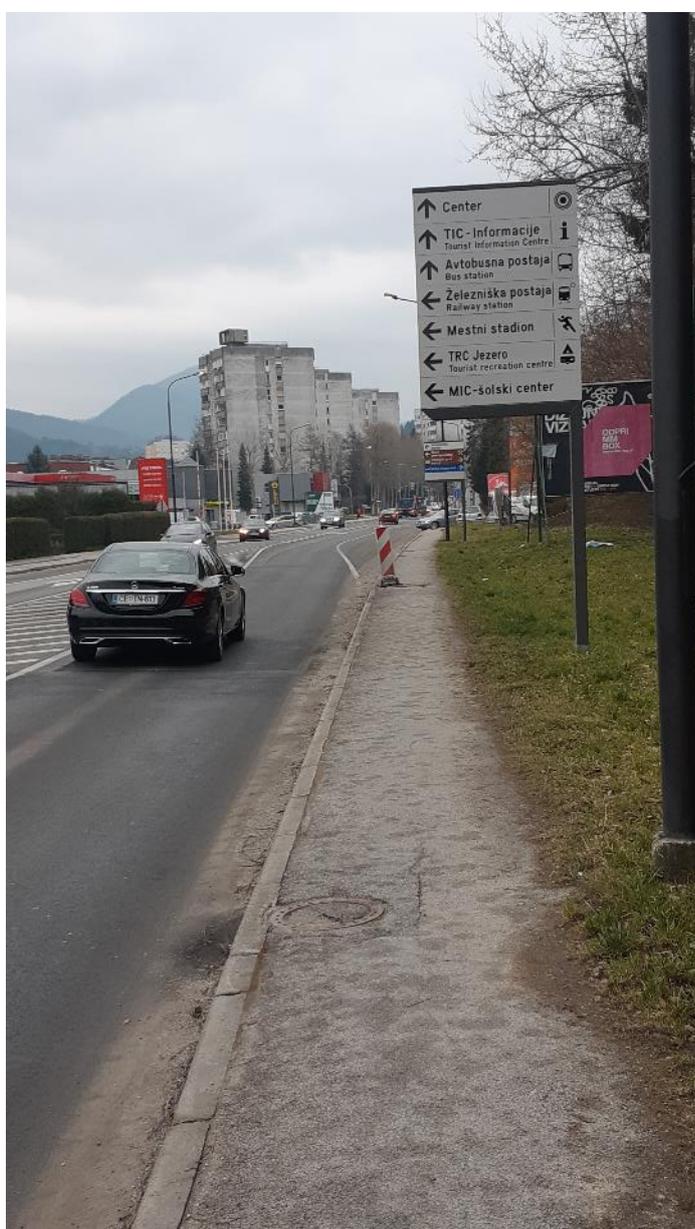
Točka 46

Ulica	Partizanska cesta
Koordinate	46.35897, 15.10542
Opis lokacije	Partizanska cesta – odsek v smeri centra mesta
Opis napake	Na tem odseku ni urejene kolesarske površine.
Predlog rešitve	Urediti kolesarski pas na vozišču ali razširiti pločnik še s kolesarsko stezo.
Komentar MOV	
Stanje 15.08.2020	
Stanje 01.09.2020

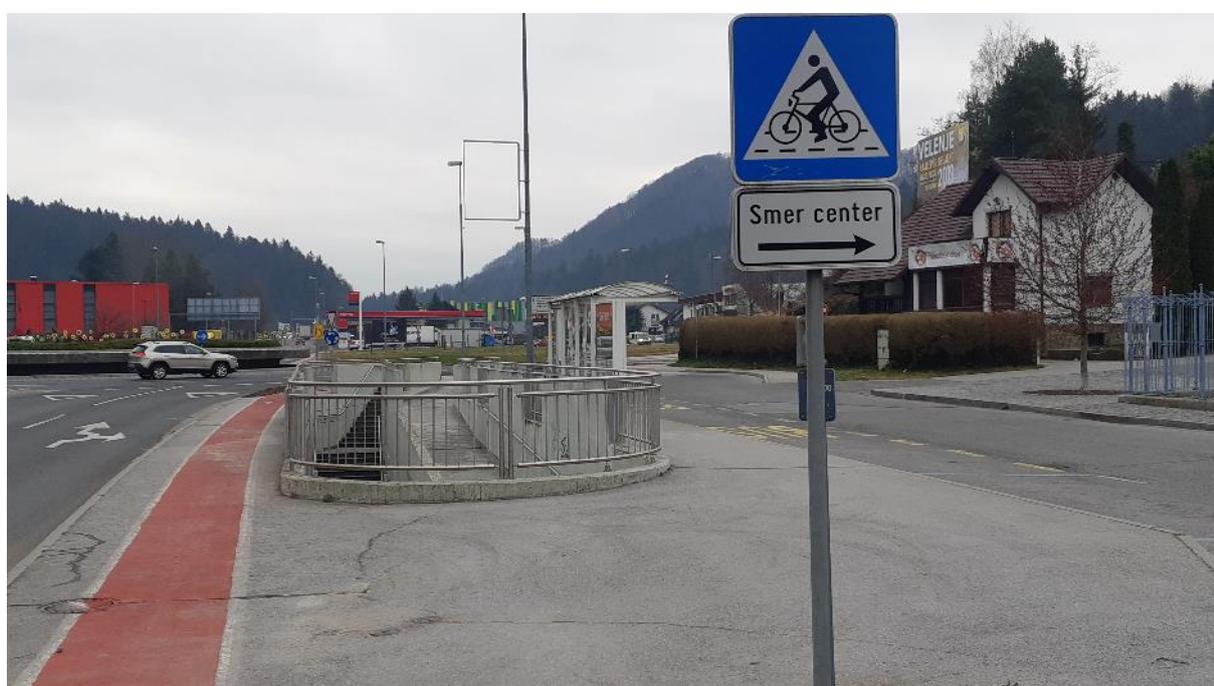
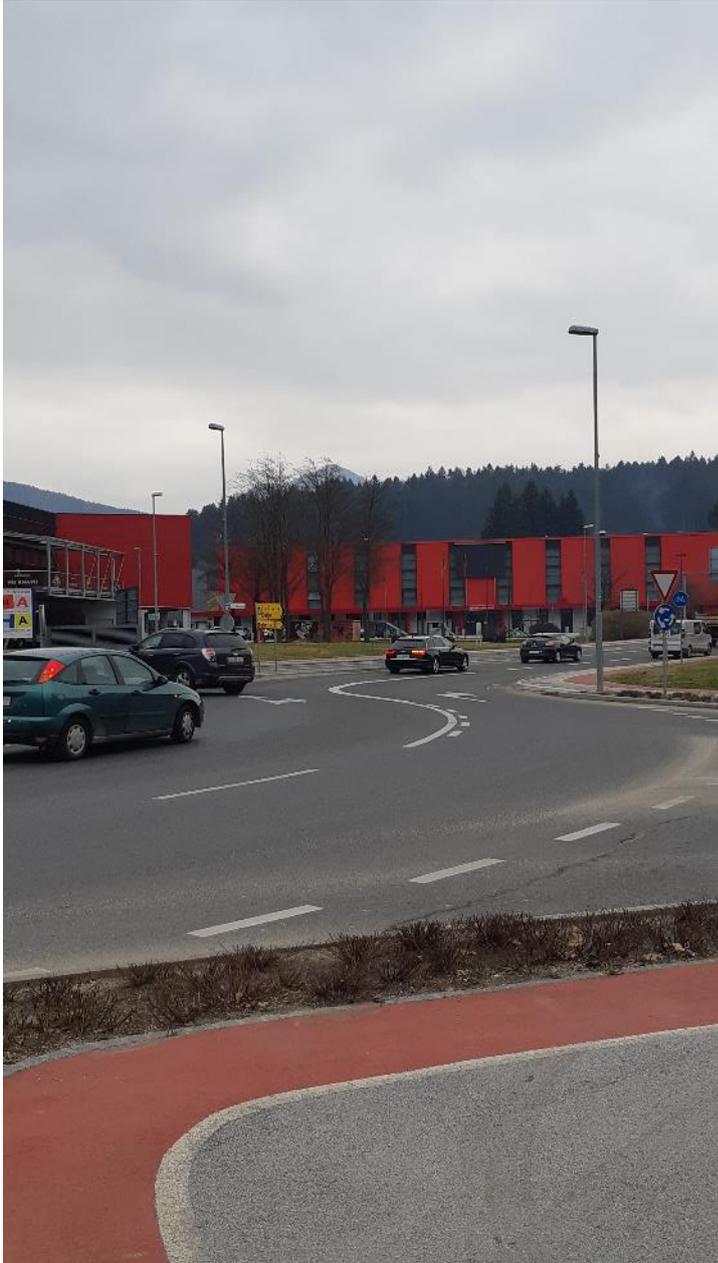
Točka 47

Ulica	Cesta Františka Foita
Koordinate	46.35719, 15.11213
Opis lokacije	Podhod čez Cesto Františka Foita ob Starem trgu
Opis napake	Sicer odlično urejen podhod, vendar s premalo jasnimi oznakami, kako nadaljevati pot iz Ceste Františka Foita do Šaleške ulice.
Predlog rešitve	Ureditev označevanja.
Komentar MOV	Robi
Stanje 15.08.2020	
Stanje 01.09.2020

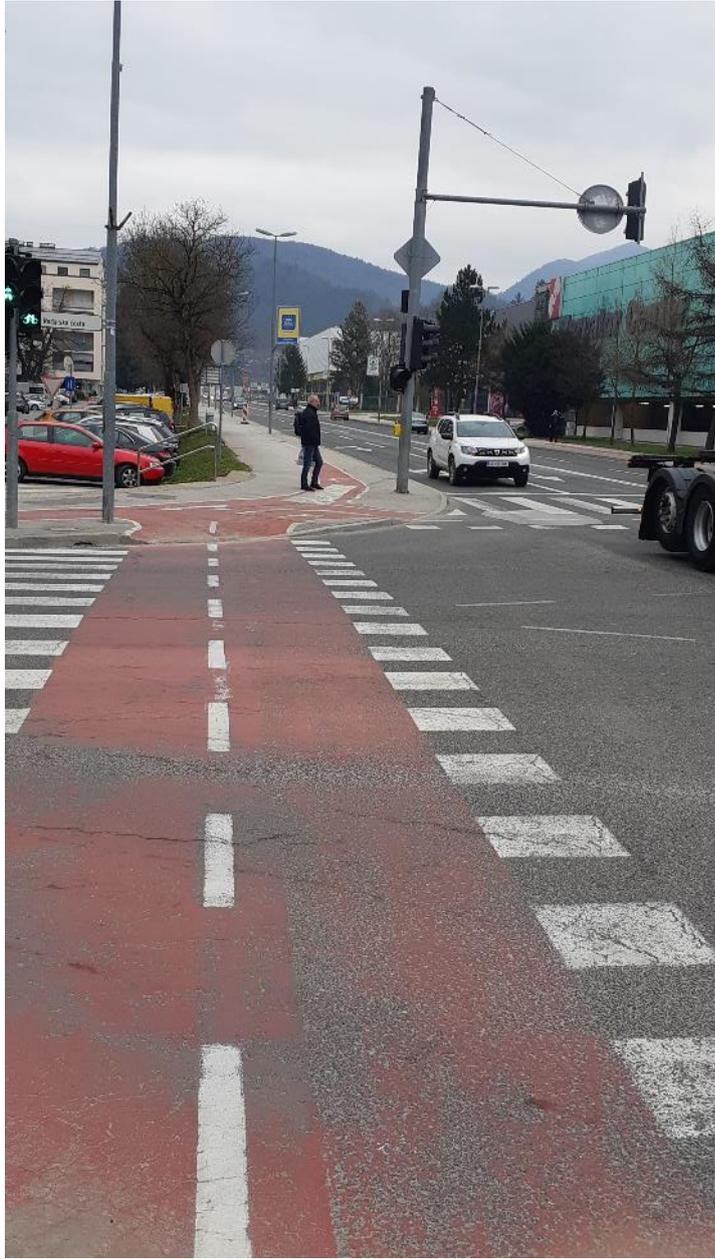
Točka 48

Ulica	Rudarska cesta
Koordinate	46.35798, 15.11397
Opis lokacije	Križišče Rudarske in Šaleške ceste
Opis napake	Zelena luč na semaforju se vklopi istočasno za avtomobile, pešce in kolesarje.
Predlog rešitve	Zelena luč za pešce in kolesarje naj se vklopi 2 sekundi pred lučjo za avtomobile.
Komentar MOV	
Stanje 15.08.2020	
Stanje 01.09.2020

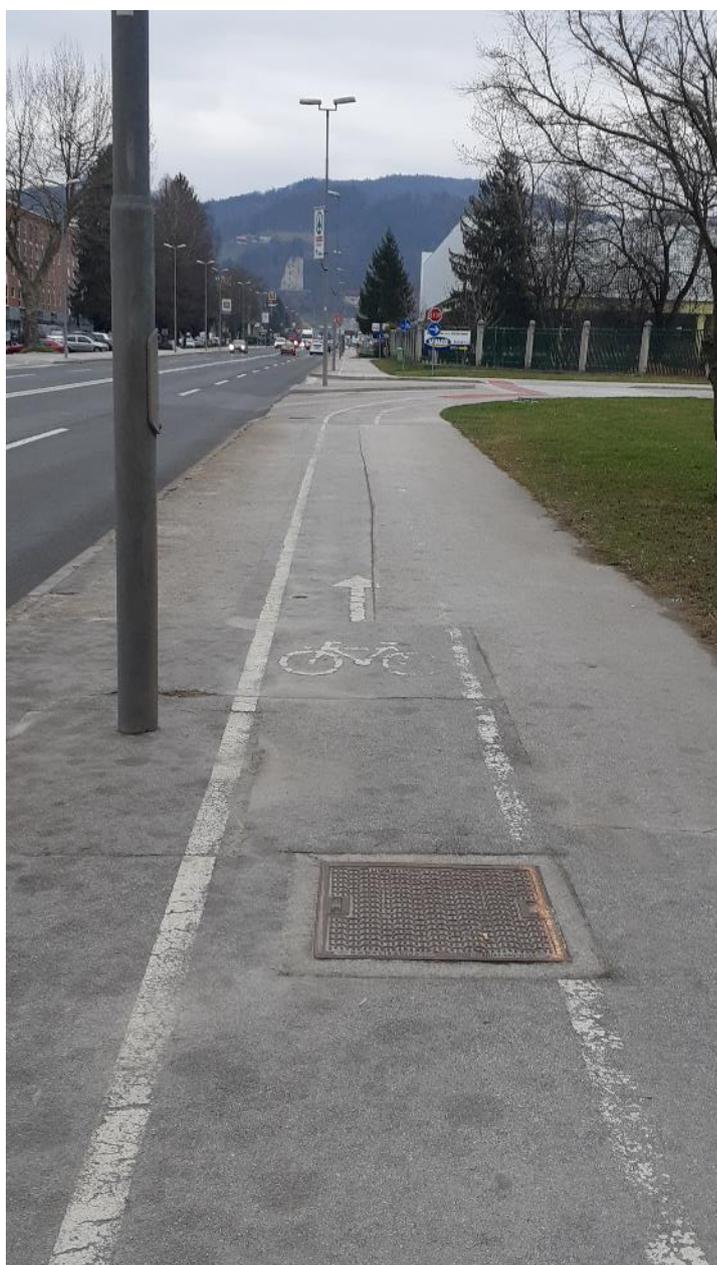
Točka 49

Ulica	Šaleška cesta
Koordinate	46.35799, 15.11494
Opis lokacije	Šaleška cesta ob Mercator centru Velenje
Opis napake	Zbledela barva kolesarske steze.
Predlog rešitve	Redno vzdrževanje in barvanje talnih oznak.
Komentar MOV	
Stanje 15.08.2020	Dela so že v teku, končano bo do 28.8.2020
Stanje 01.09.2020	urejeno

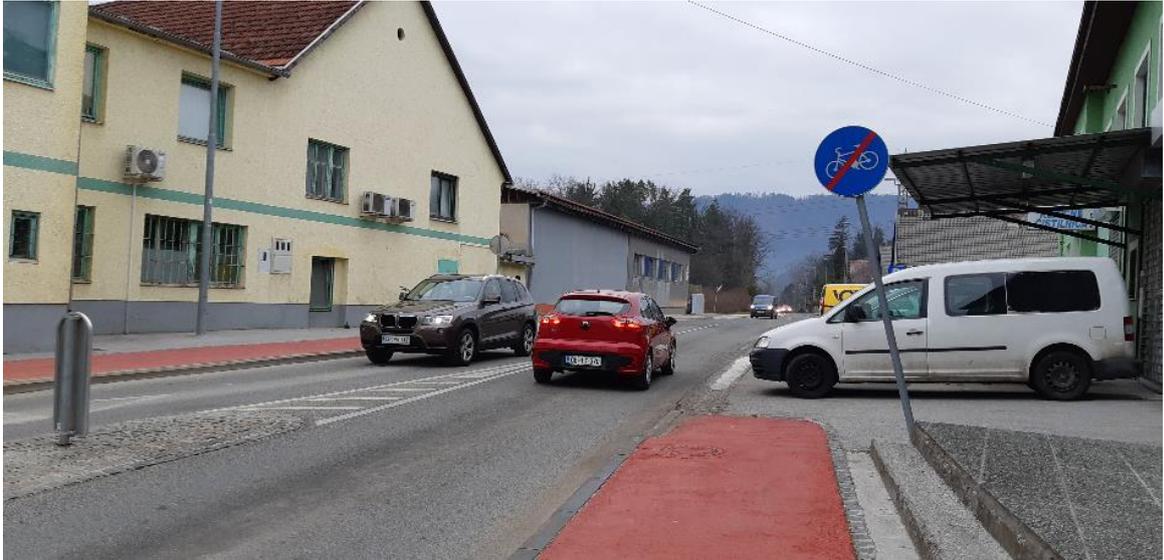
Točka 65

Ulica	Koroška cesta
Koordinate	46.36905, 15.10361
Opis lokacije	Krožno križišče na Koroški cesti
Opis napake	Začetek in zaključek kolesarske steze sta slabo urejena, zaradi lege robnikov in lukenj.
Predlog rešitve	Klančina se mora razširiti, robniki spustiti, luknje pa sanirati.
Komentar MOV	
Stanje 15.08.2020	
Stanje 01.09.2020

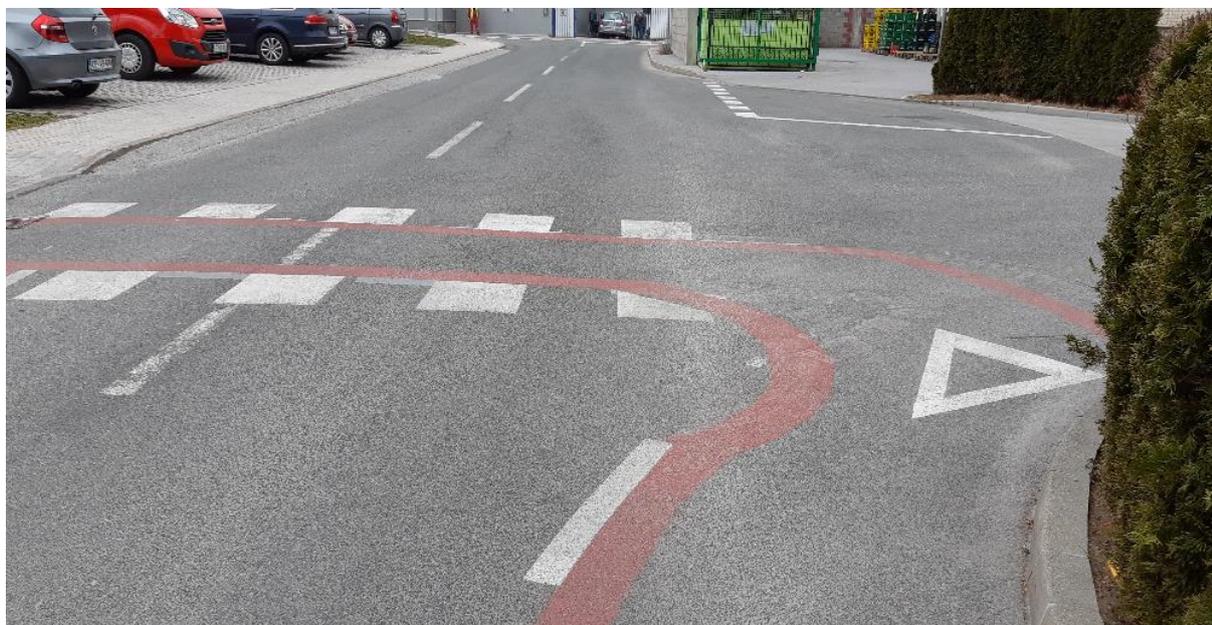
Točka 66

Ulica	Stanetova cesta
Koordinate	46.36949, 15.1045
Opis lokacije	Križišče Stanetove in Čopove ceste
Opis napake	Zaključek kolesarskega pasu nejasno označen.
Predlog rešitve	Kolesarski pas naj se zaključi pred prehodom čez cesto. Prehod za kolesarje ne sme potekati po sredini prehoda, ampak je potrebno ustrezen prostor zagotoviti tudi pešcem.
Komentar MOV	
Stanje 15.08.2020	
Stanje 01.09.2020

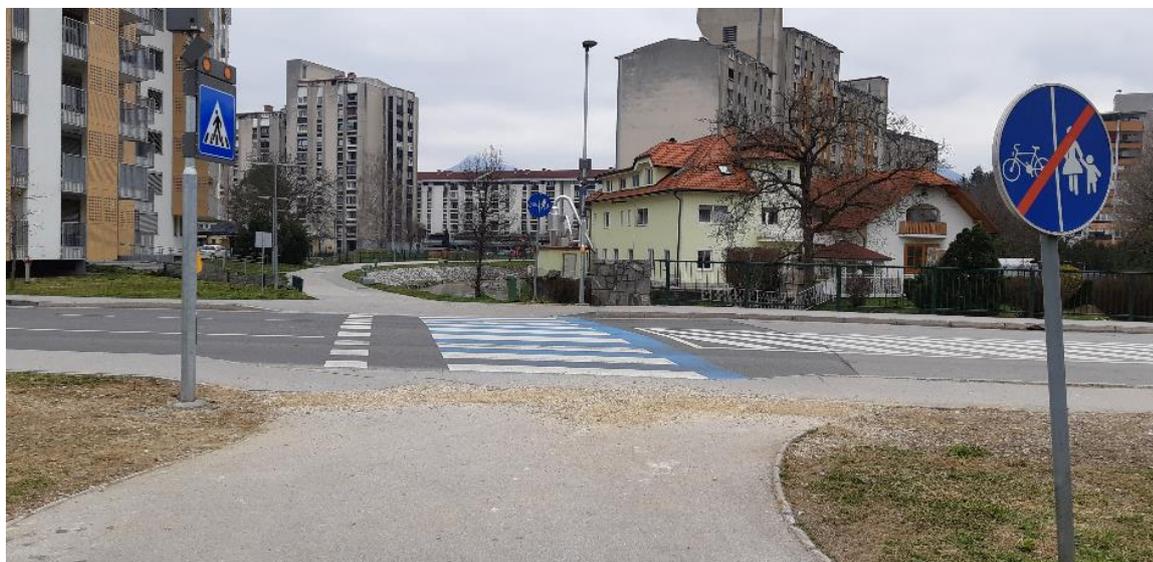
Točka 79

Ulica	Cesta talcev
Koordinate	46.36045, 15.10736
Opis lokacije	Prehod kolesarske in pešpoti čez Cesto talcev
Opis napake	Prehod za kolesarje čez cesto ni narisan.
Predlog rešitve	V tej situaciji je smiselno čez prehod narisati dvosmerno kolesarsko stezo in na obeh straneh jasen odvzem prednosti, tako da kolesarji počakajo na prosto pot in se ne zapodijo čez cesto.
Komentar MOV	
Stanje 15.08.2020	
Stanje 01.09.2020

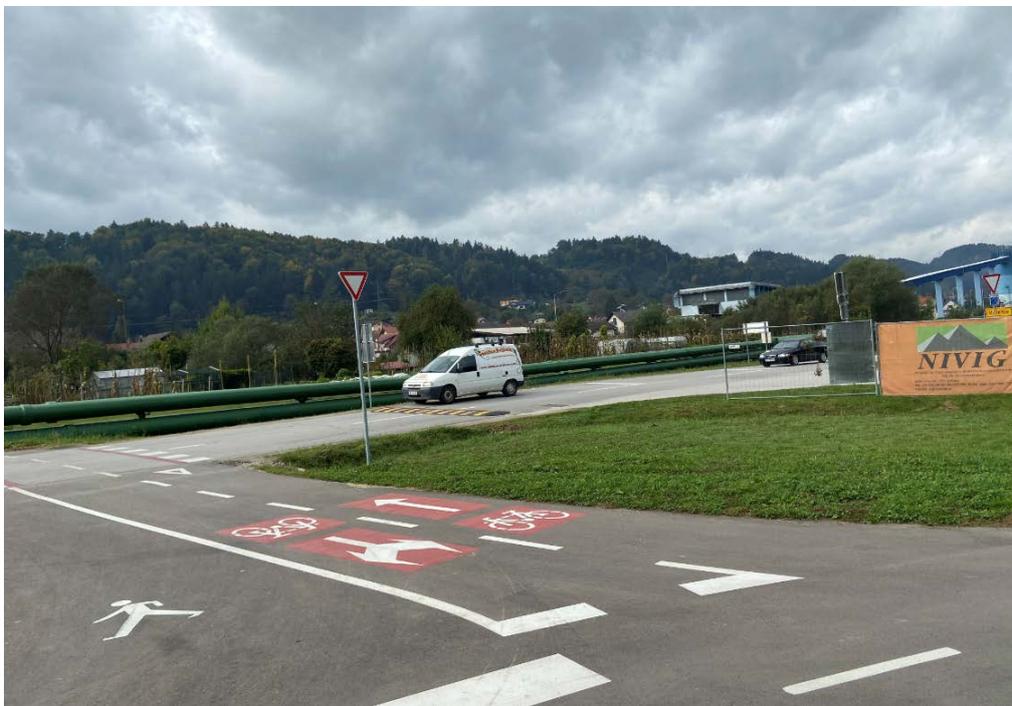
Točka 81 – MOV, september 2020

Ulica	Križišče pri kampu Jezero
Koordinate	
Opis lokacije	Prehod kolesarske čez cesto
Opis napake	Pri prečkanju industrijske ceste s smeri novega podvoza je potrebno postaviti znake za omejitev hitrosti in urediti razsvetljavo; obstaja možnost trka avtomobila in kolesarja
Predlog rešitve	Omejiti hitrost, postaviti na cesti fizične ovire, razsvetliti prečkanje
Komentar MOV	
Stanje 18.12.2020	Hitrost omejena, postavljene vertikalne prepreke na cesti
Stanje

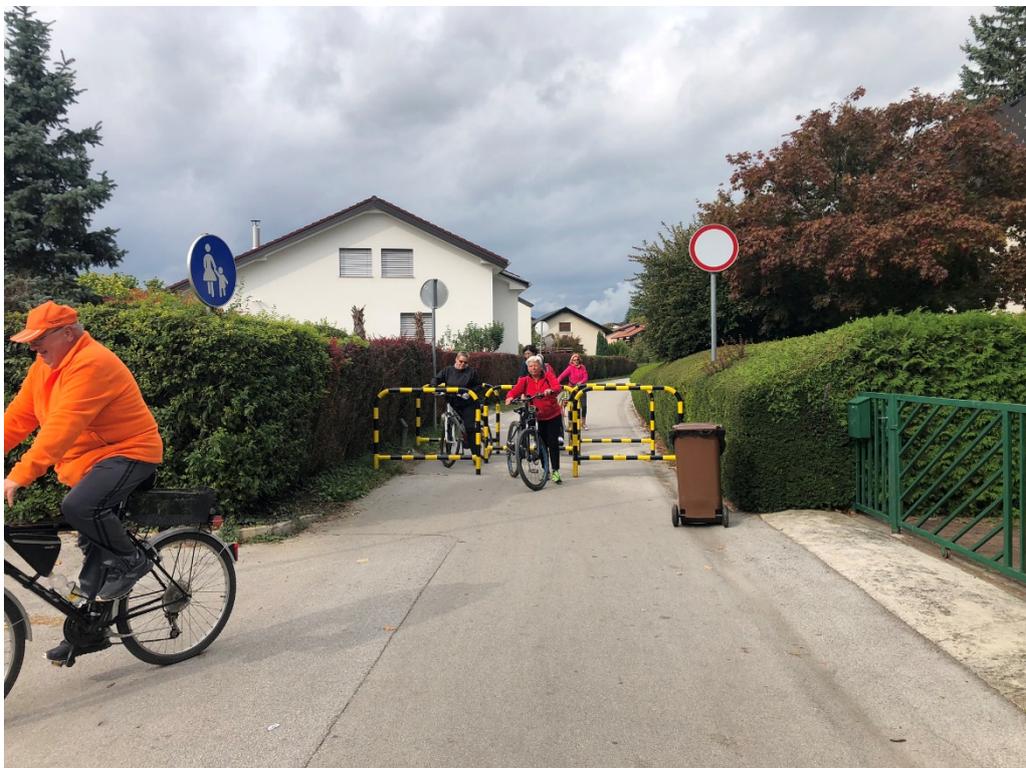
Točka 98 – MOV, september 2020

Ulica	Efenkova cesta in Stanetova ob Paki, nasproti OŠ Livada
Koordinate	
Opis lokacije	Ovire na cesti, ki preprečujejo prehod avtomobilom, umirjajo hitrost za motorje in ovirajo prehod za kolesarje
Opis napake	Ovire na cesti, ki preprečujejo prehod avtomobilom, umirjajo hitrost za motorje in ovirajo prehod za kolesarje, preprečujejo prehod osebam na invalidskih vozičkih
Predlog rešitve	Poiskati ugodnejšo rešitev in jo spremeniti
Komentar MOV	
Stanje	
Stanje
