Popis kritičnih kolesarskih točk in predlogi za izboljšave na območju mesta Velenje

Strokovne podlage za določitev ukrepov na področju
kolesarjenja za izdelavo CPS

April, 2020

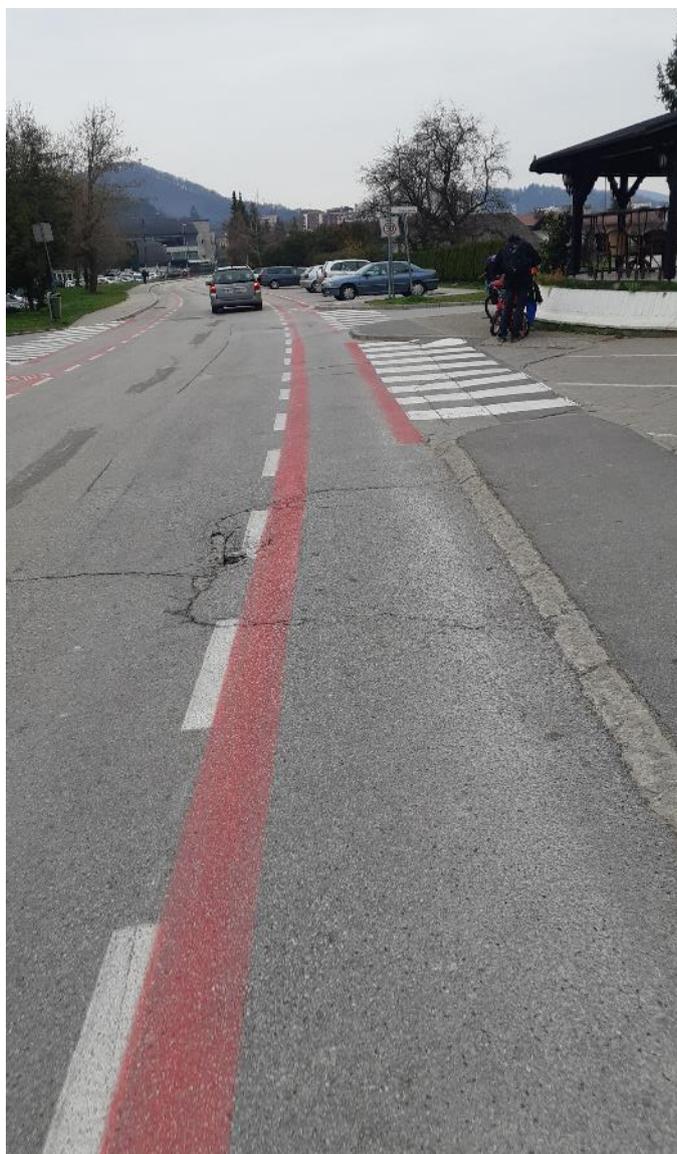
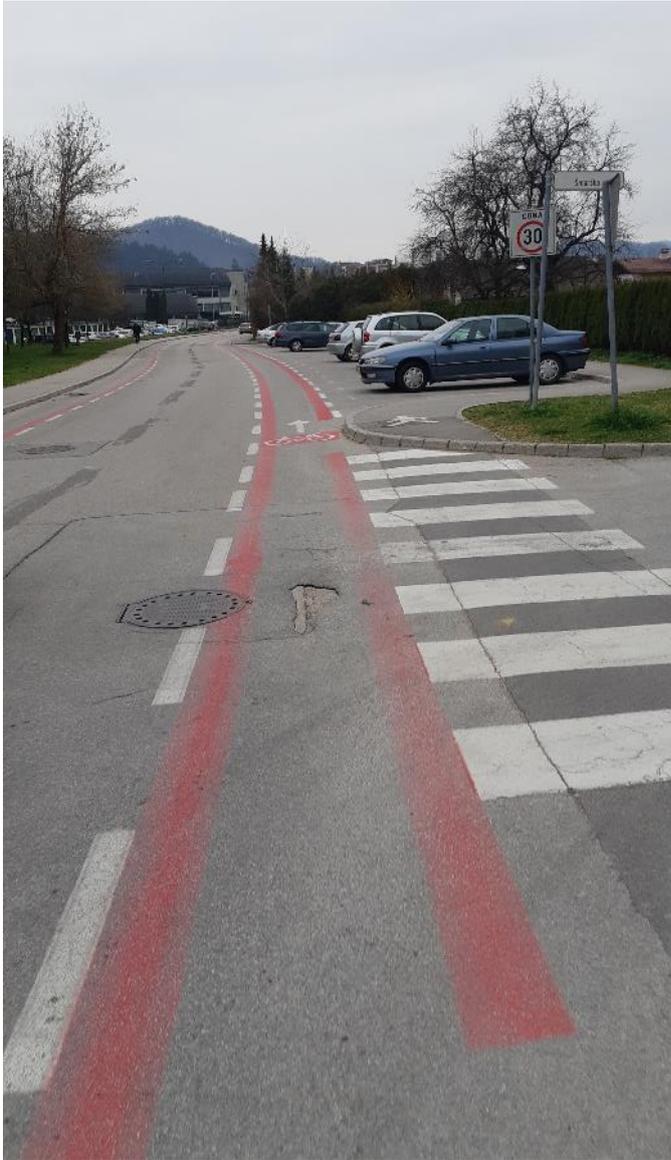
Točka 21

Ulica	Šalek
Koordinate	46.36612, 15.12742
Opis lokacije	Efenkova ulica pri krožišču
Opis napake	Razpoke na asfaltu.
Predlog rešitve	Sanacija razpok.
Komentar MOV	Gašper
Stanje 15.08.2020	Sanacija bo izvedena skupaj s sanacijo jaškov, ki so v sredini voznega pasu, najkasneje do 4.9.2020
Stanje 01.09.2020	urejeno

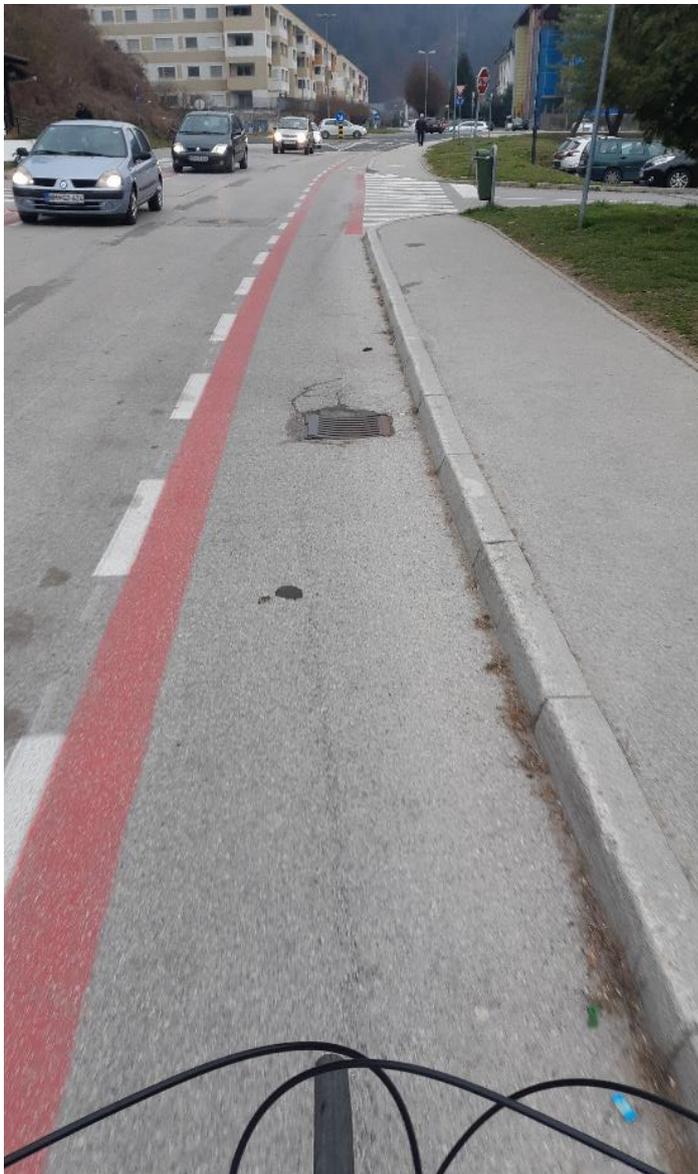
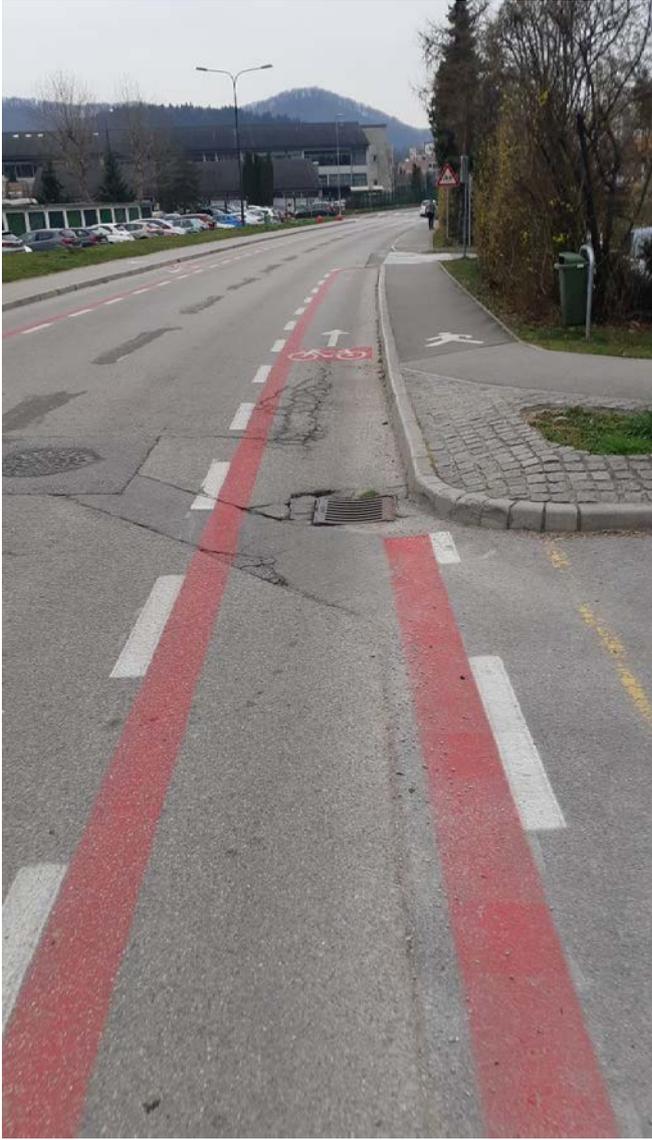
Točka 22

Ulica	Šalek
Koordinate	46.3658, 15.12728
Opis lokacije	Kolesarski pas na vozišču - Šalek
Opis napake	Dotrajani kanalizacijski pokrovi z vidnimi razpokami.
Predlog rešitve	Sanacija razpok.
Komentar MOV	Gašper
Stanje 15.08.2020	Sanacija bo izvedena do 28.8.2020
Stanje 01.09.2020	urejeno

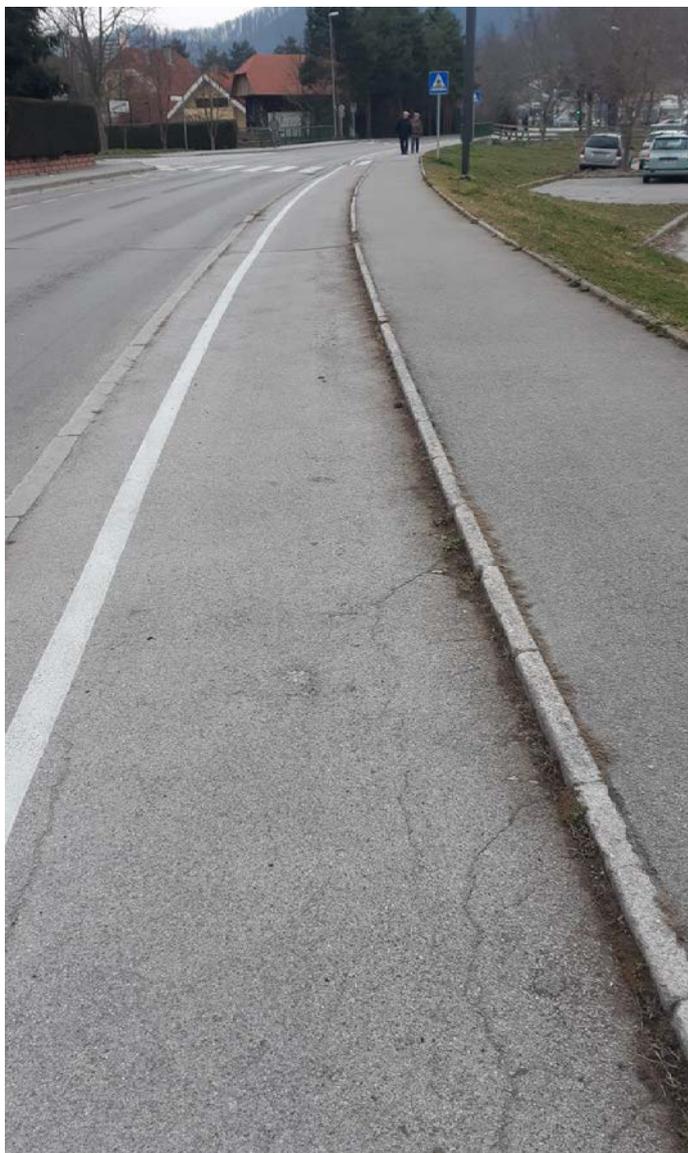
Točka 25

Ulica	Šalek
Koordinate	46.36258, 15.12497
Opis lokacije	Šalek – kolesarska steza
Opis napake	Visok robnik med kolesarsko stezo in hodnikom za pešce predstavlja varnostno tveganje.
Predlog rešitve	Obstoječi robnik zamenjati s povoznim robnikom, da ne prihaja do morebitnih padcev.
Komentar MOV	Ob rekonstrukciji
Stanje 15.08.2020	
Stanje 01.09.2020

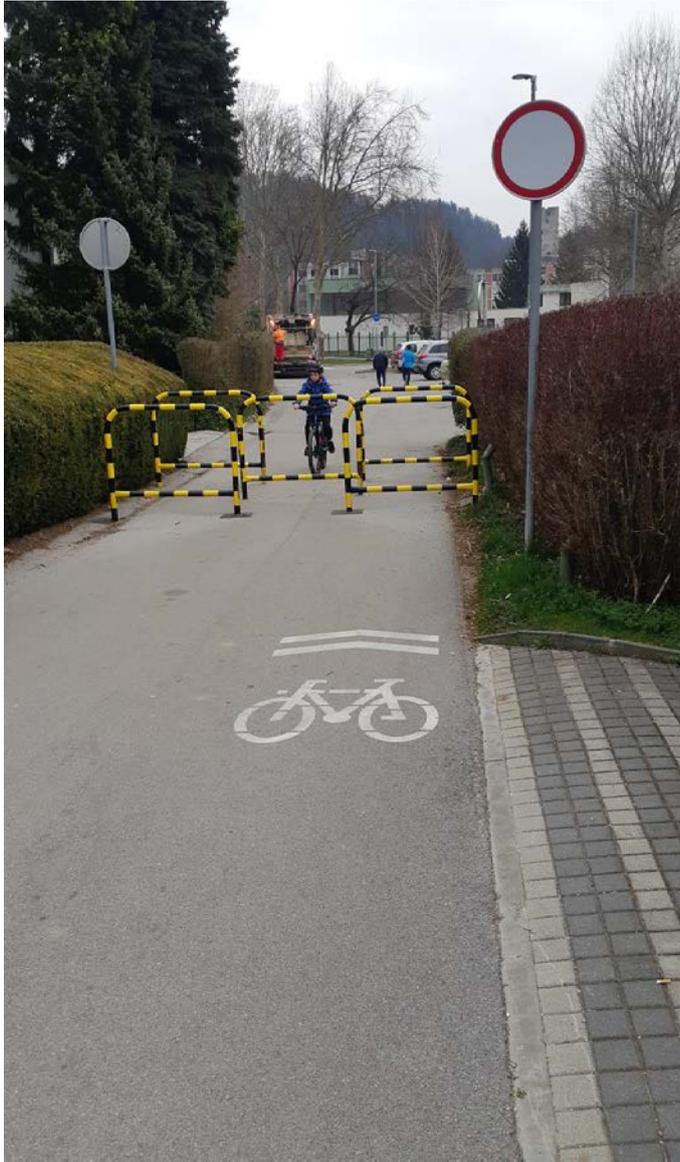
Točka 30

Ulica	Efenkova cesta
Koordinate	46.36305, 15.12126
Opis lokacije	Efenkova cesta pri OŠ Livada
Opis napake	Prepoved vožnje mimo ovire, čeprav je pred tem narisana talna oznaka bike sharrow. Prav tako ovira ni primerna za kolesarje.
Predlog rešitve	V kolikor je cilj prepoved prometa tudi za kolesarje, je potrebno zbrisati oznako bike sharroww. V kolikor je cilj doseči polprepustnost in dovoliti promet pešcem in kolesarjem, je potrebno oviro razmakniti bolj narazen. Prav tako je potrebno na znaku za prepoved dodati dopolnilni znak »Razen za kolesarje«.
Komentar MOV	Iščemo boljšo rešitev.
Stanje 15.08.2020	
Stanje 01.09.2020

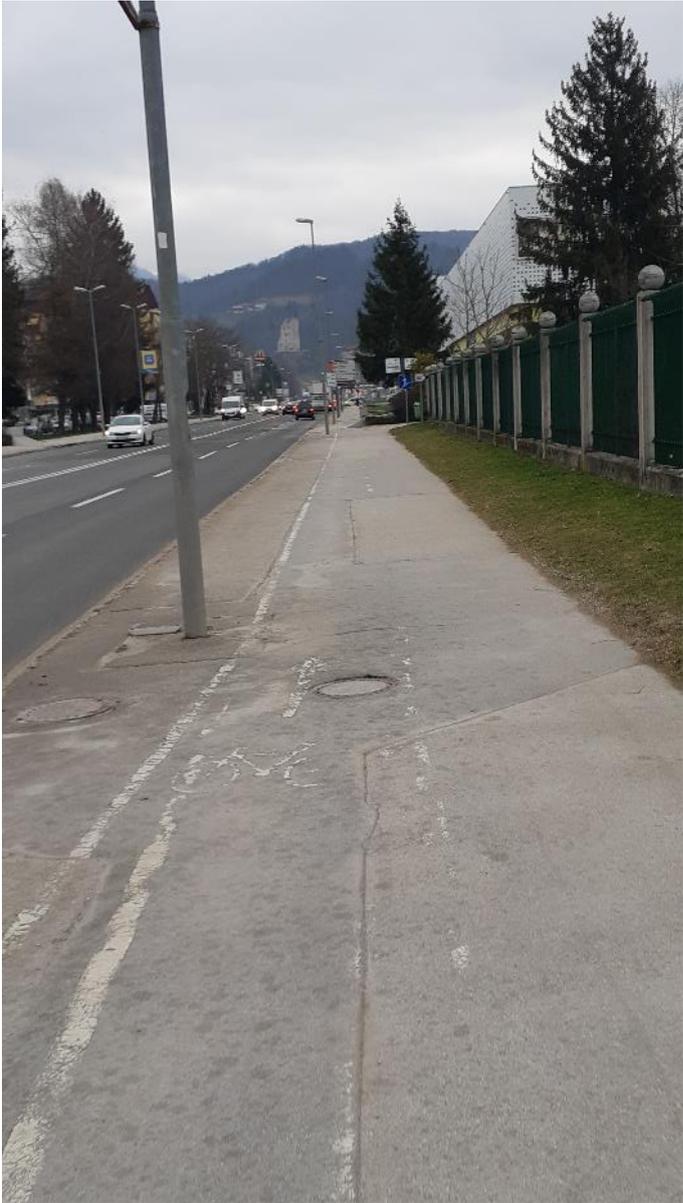
Ulica	Šaleška cesta
Koordinate	46.35799, 15.11494
Opis lokacije	Šaleška cesta ob Mercator centru Velenje
Opis napake	Zbledela barva kolesarske steze.
Predlog rešitve	Redno vzdrževanje in barvanje talnih oznak.
Komentar MOV	
Stanje 15.08.2020	Dela so že v teku, končano bo do 28.8.2020
Stanje 01.09.2020	urejeno

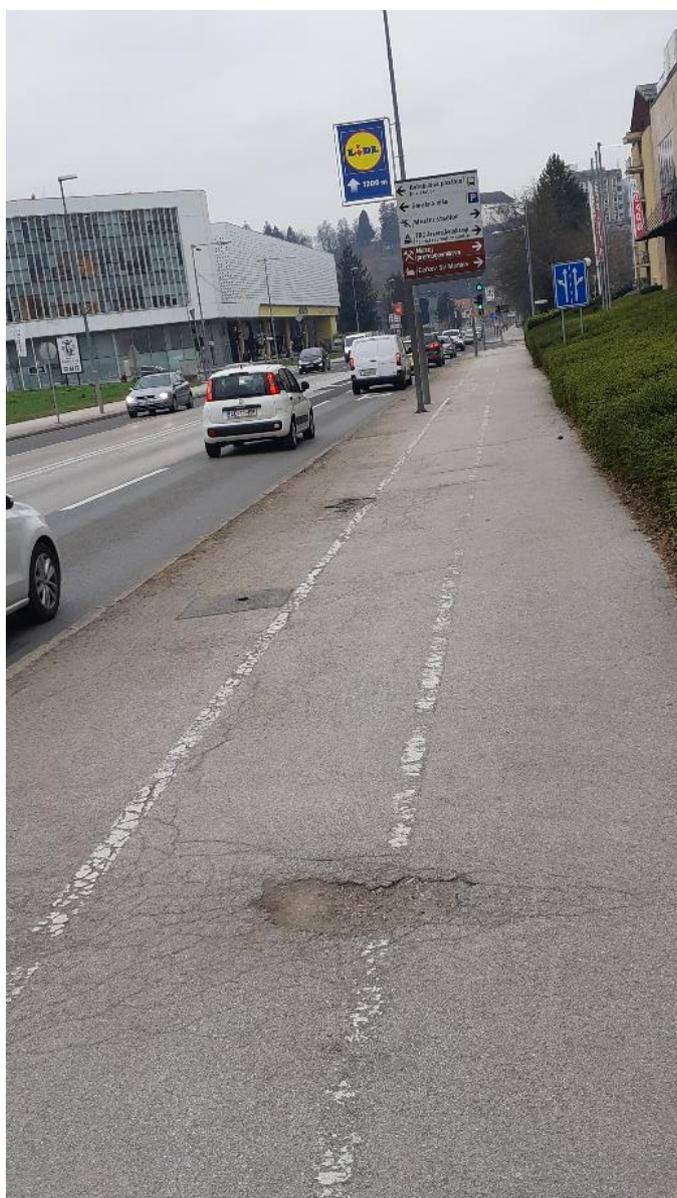
Točka 50

Ulica	Šaleška cesta
Koordinate	46.35951, 15.12002
Opis lokacije	Šaleška cesta ob Hipermarketu Spar
Opis napake	Razpoke na asfaltu. Zbledela barva talnih oznak.
Predlog rešitve	Sanacija razpok. Barvanje talnih oznak.
Komentar MOV	
Stanje 15.08.2020	Dela so že v teku, končano bo do 28.8.2020
Stanje 01.09.2020	urejeno

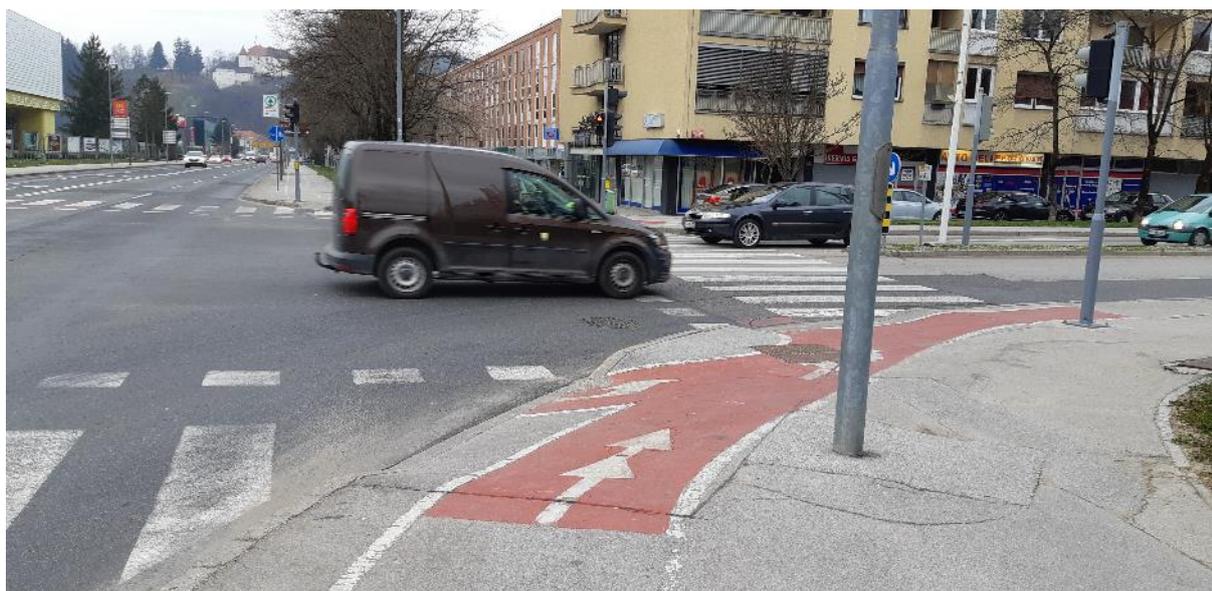
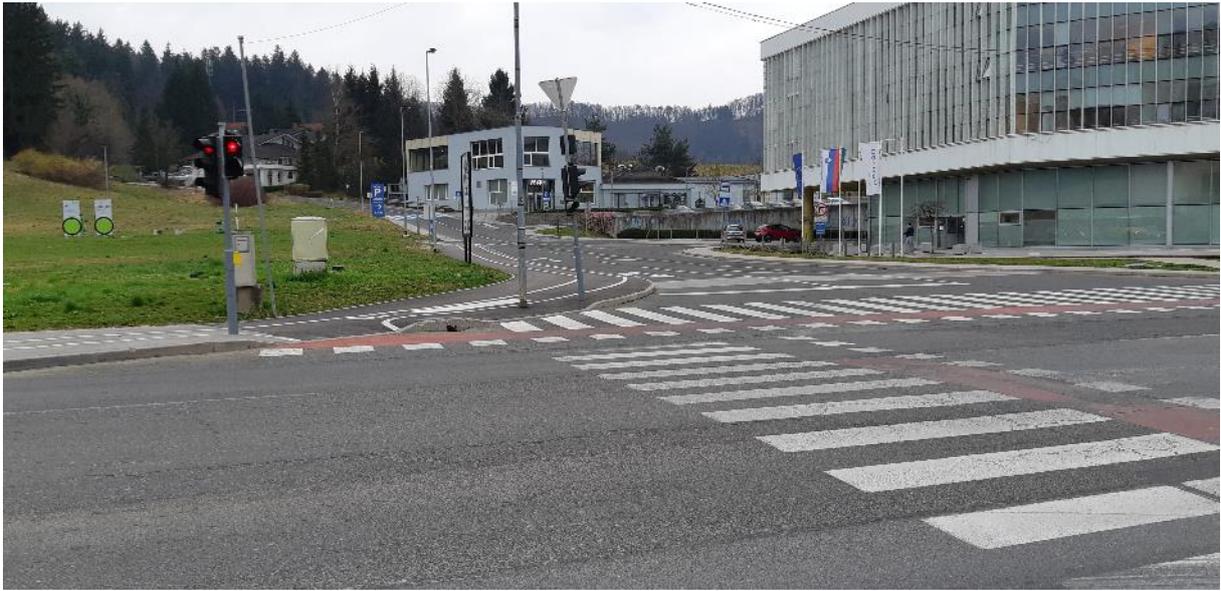
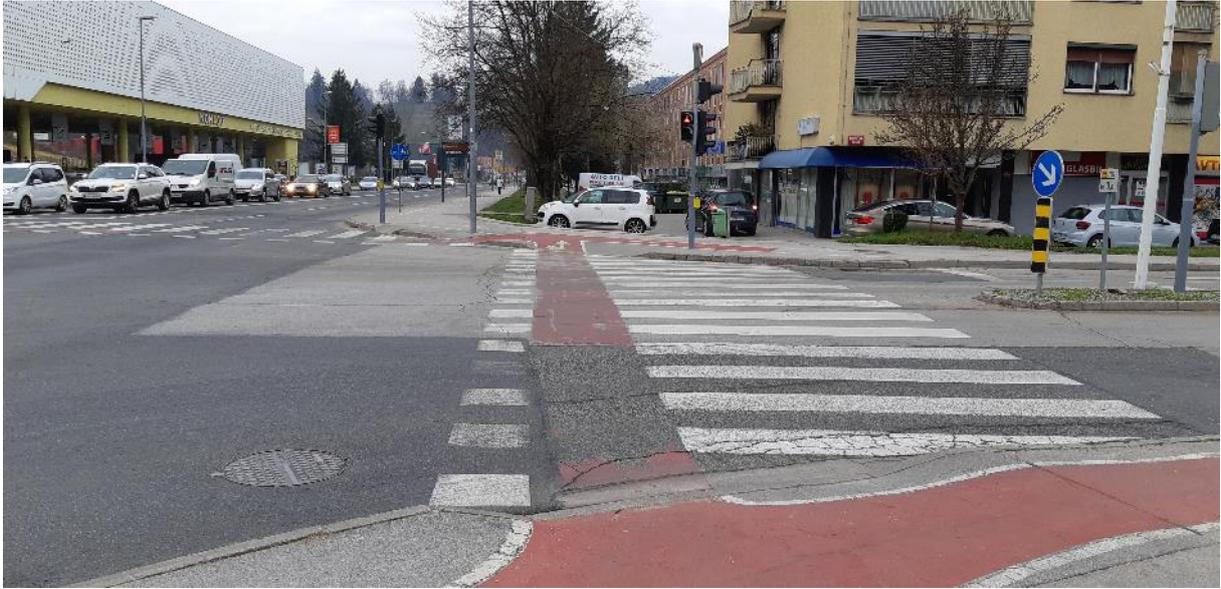
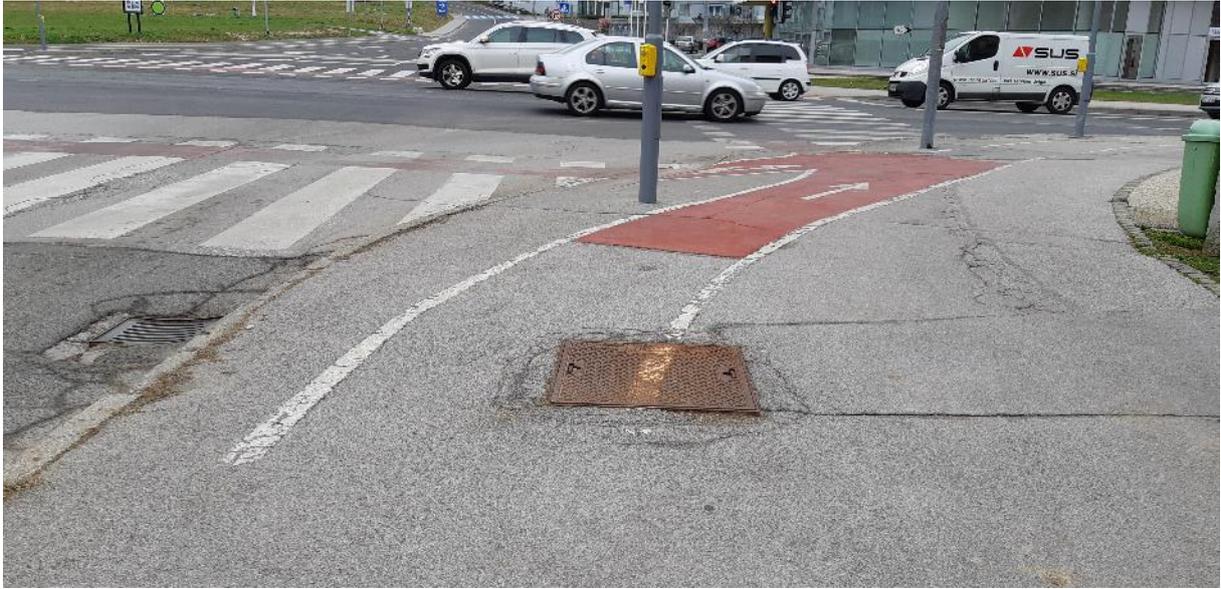
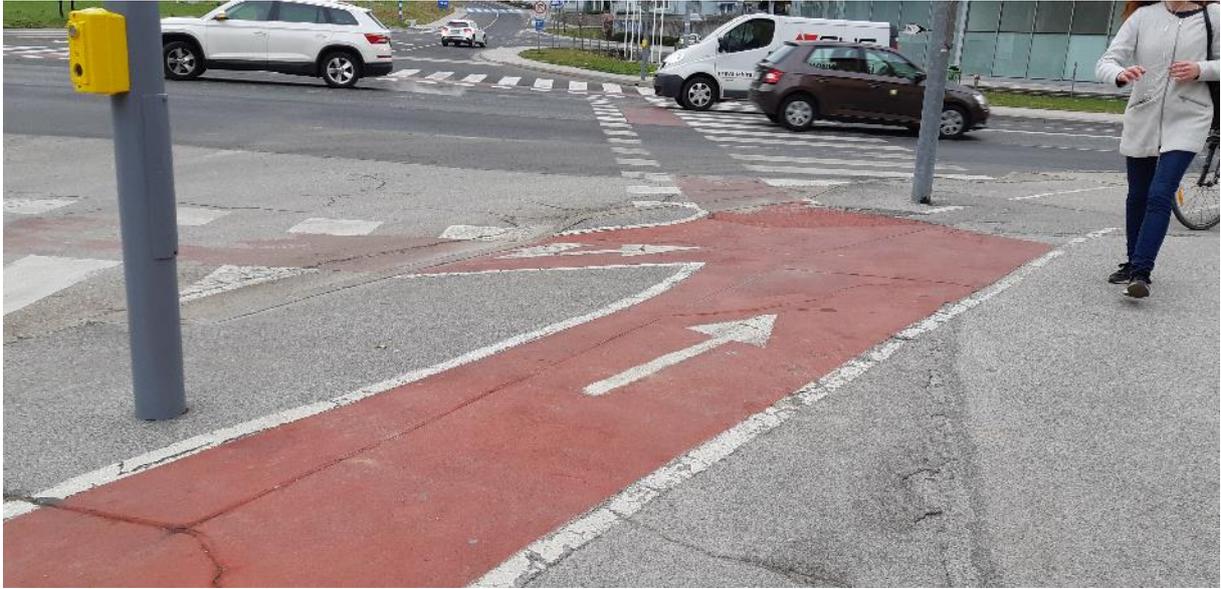
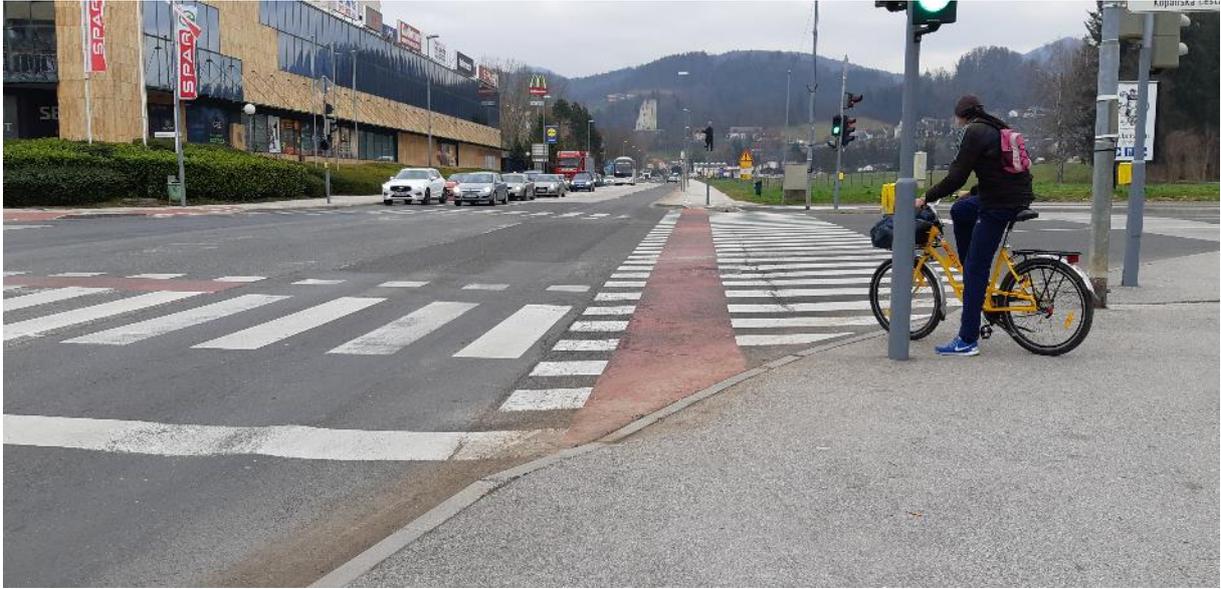
Točka 51

Ulica	Kidričeva cesta
Koordinate	46.35921, 15.11898
Opis lokacije	Križišče Kidričeve, Kopališke in Šaleške ceste
Opis napake	Celotno križišče je za kolesarski promet slabo urejeno. Vodenje kolesarjev čez križišče ni ustrezno označeno, saj so prehodi čez vzhodni, južni in zahodni del križišča preveč pomaknjeni proti središču križišča. Razpoke na asfaltu. Zelena luč se vklopi istočasno za avtomobile, pešce in kolesarje. Drogovi javne razsvetljave so postavljeni tako, da prometne udeležence ovirajo.
Predlog rešitve	Preureditev križišča s prestavitvijo prehodov čez cesto, skupaj z drogovi semaforizacije. Sanacija razpok. Zelena luč za pešce in kolesarje naj se vklopi 2 sekundi pred lučjo za avtomobile.
Komentar MOV	
Stanje 15.08.2020	
Stanje 01.09.2020

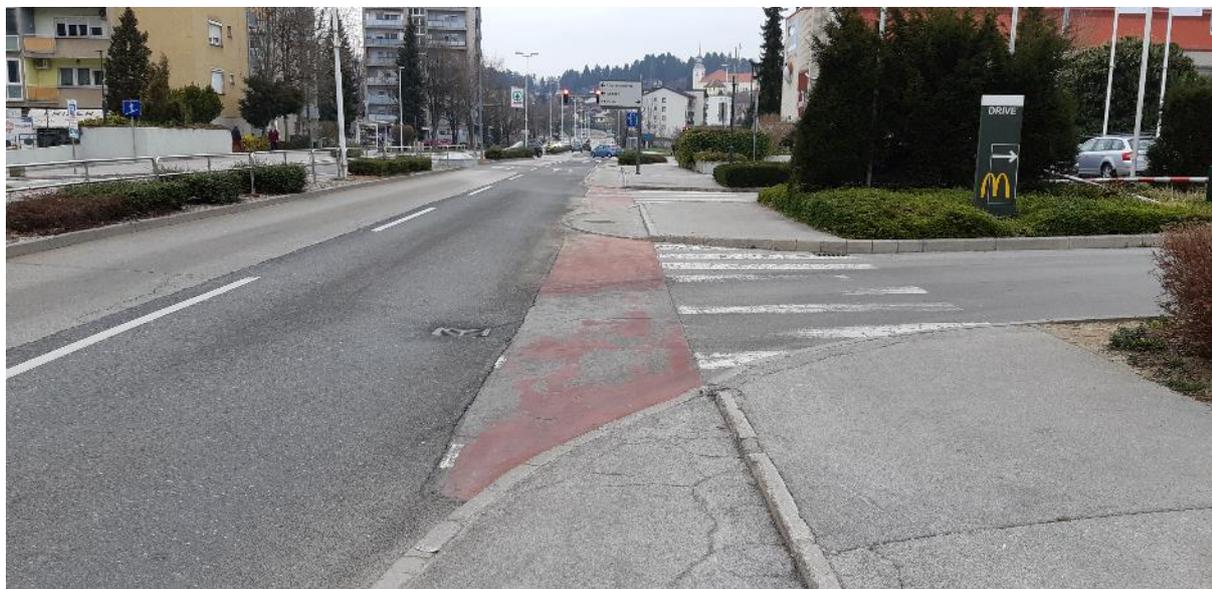
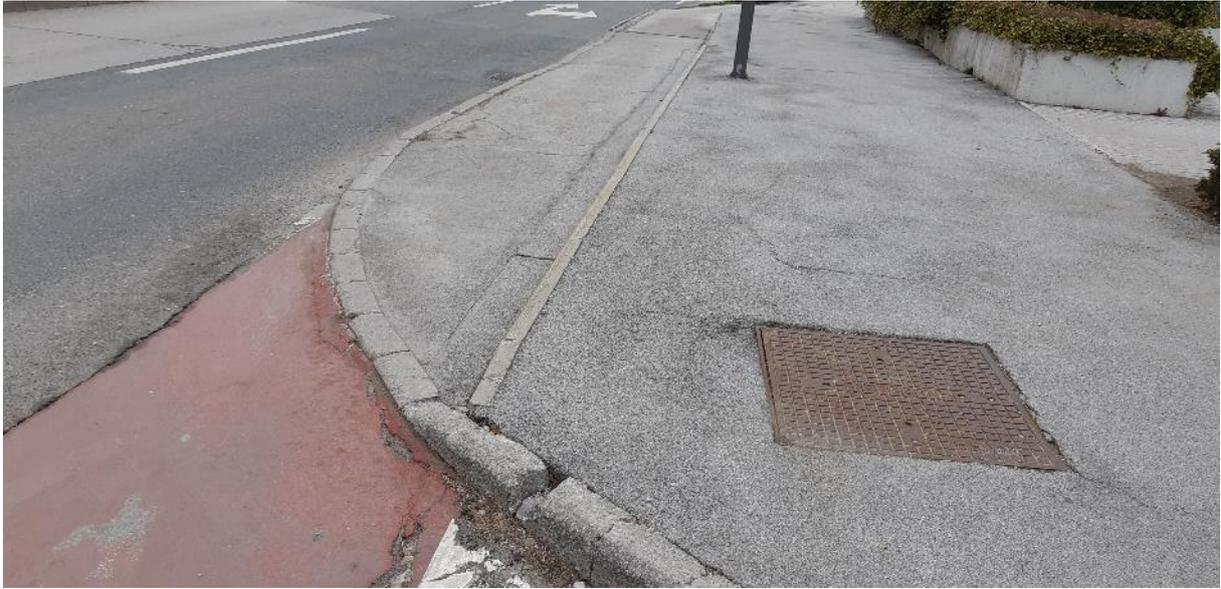
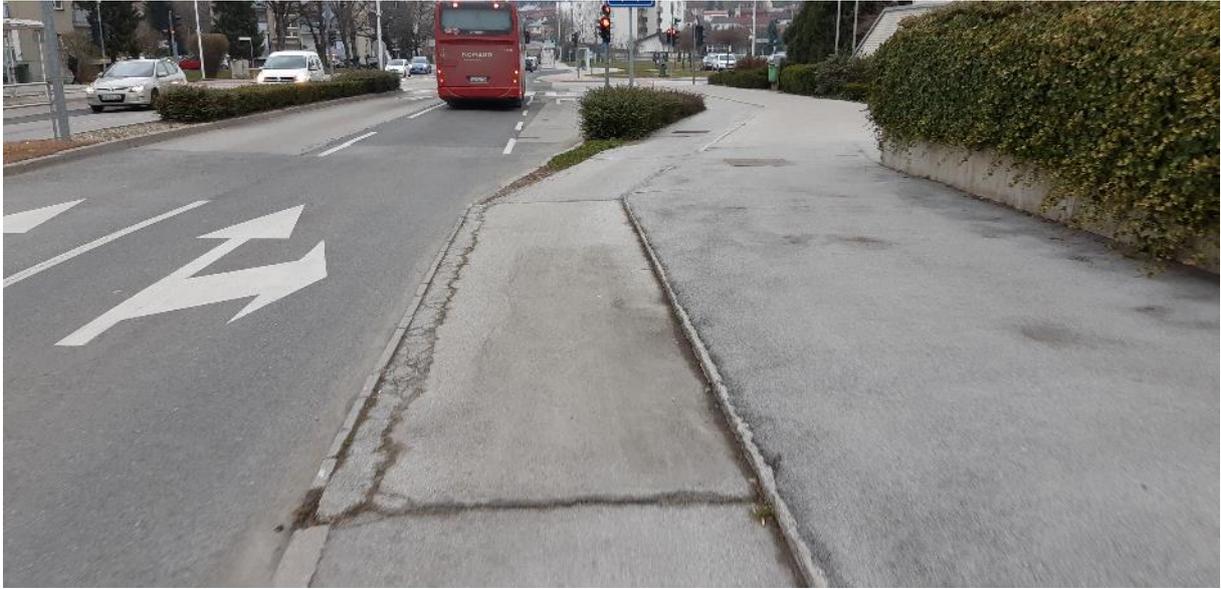
Točka 52

Ulica	Kidričeva cesta
Koordinate	46.35985, 15.1188
Opis lokacije	Kidričeva cesta pri uvozu do Hipermarketa Spar
Opis napake	Valovit odsek pri uvozu. Razpoke na asfaltu.
Predlog rešitve	Nivo kolesarske steze naj se dvigne čez cel uvoz. Sanacija razpok.
Komentar MOV	Ob rekonstrukciji
Stanje 15.08.2020	
Stanje 01.09.2020

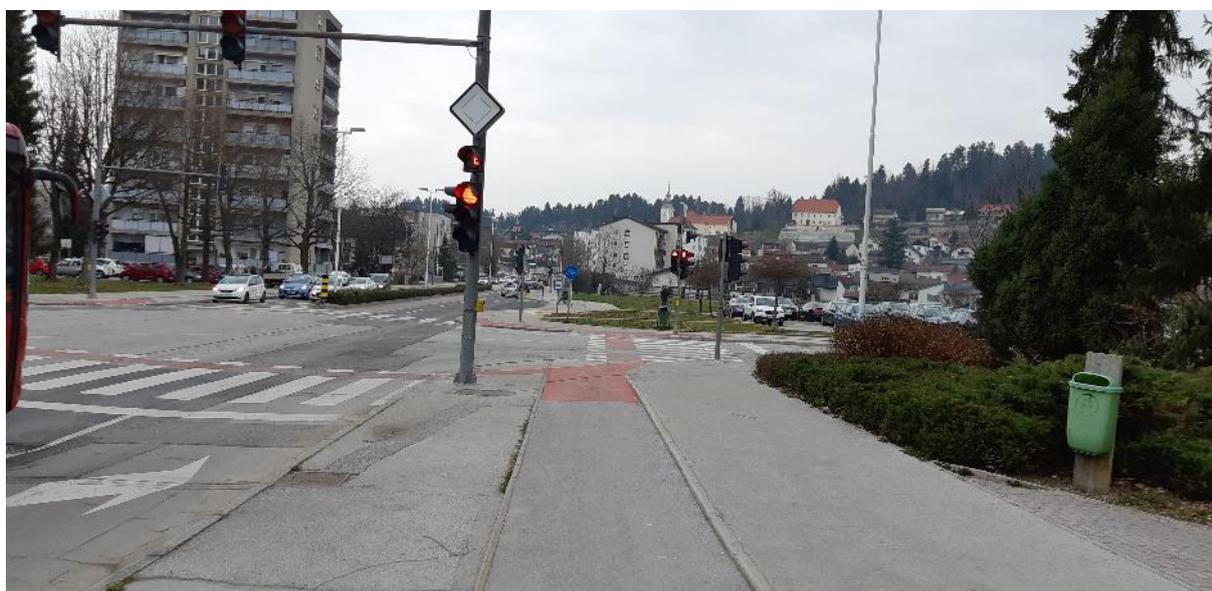
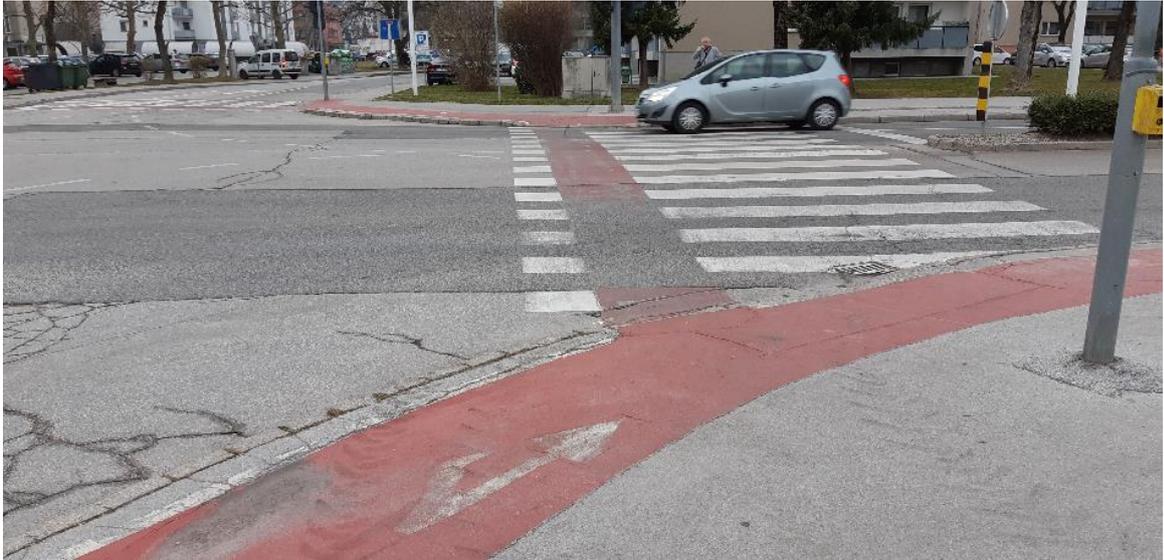
Točka 53

Ulica	Kidričeva cesta
Koordinate	46.36061, 15.11847
Opis lokacije	Križišče Kidričeve in Prešernove ceste
Opis napake	Razpoke na asfaltu.
Predlog rešitve	Sanacija razpok.
Komentar MOV	
Stanje 15.08.2020	
Stanje 01.09.2020

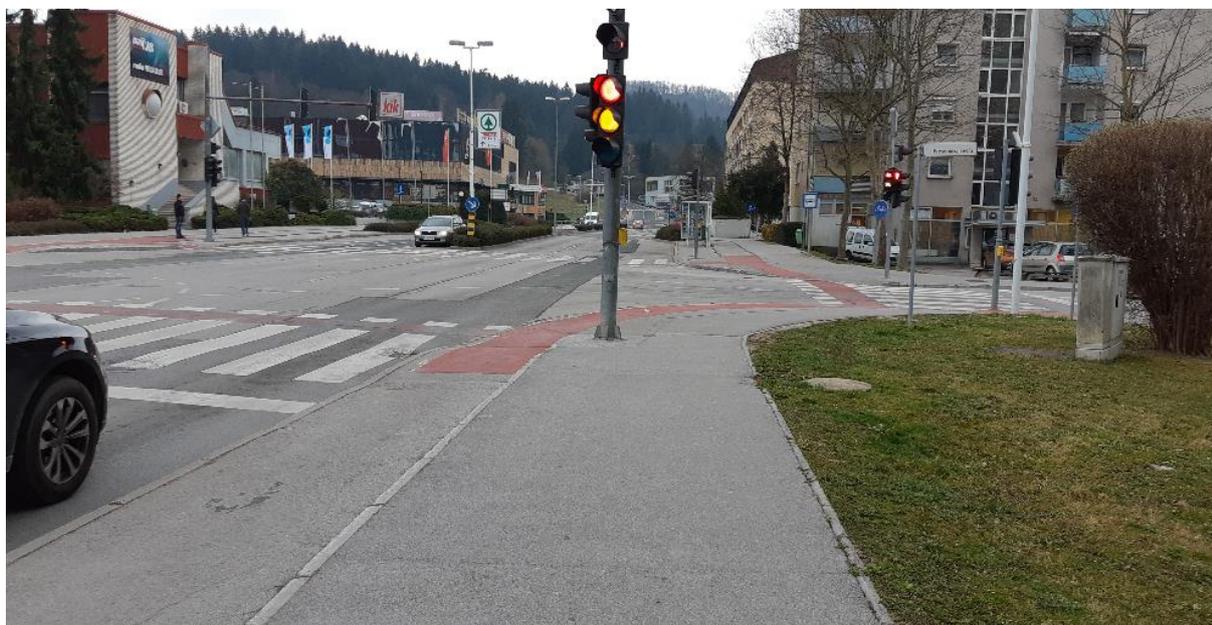
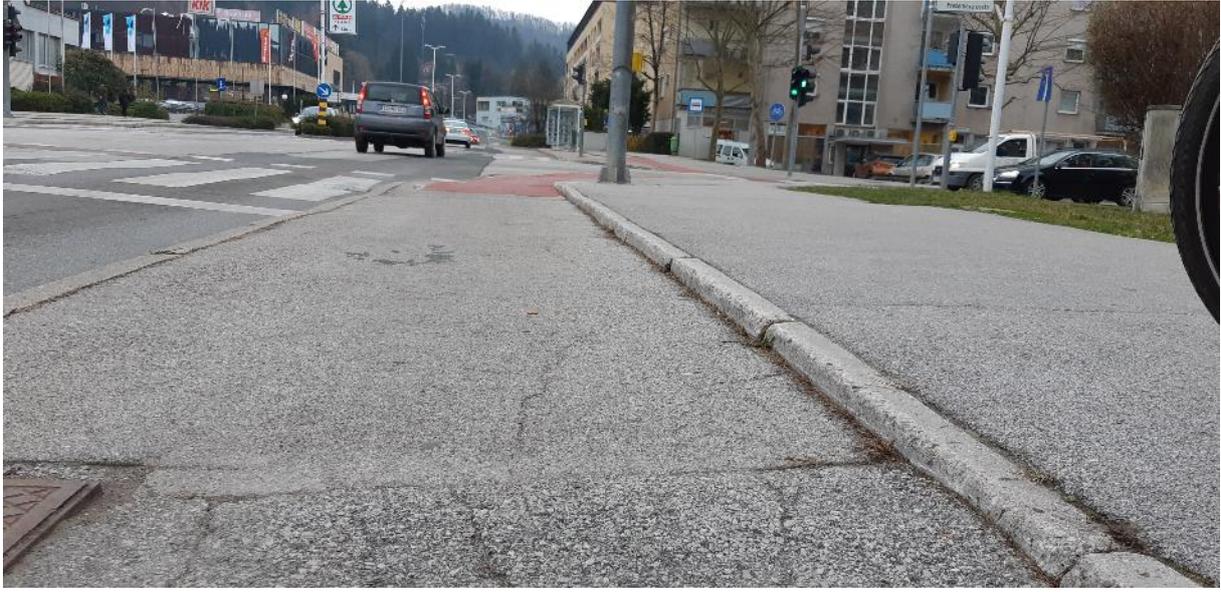
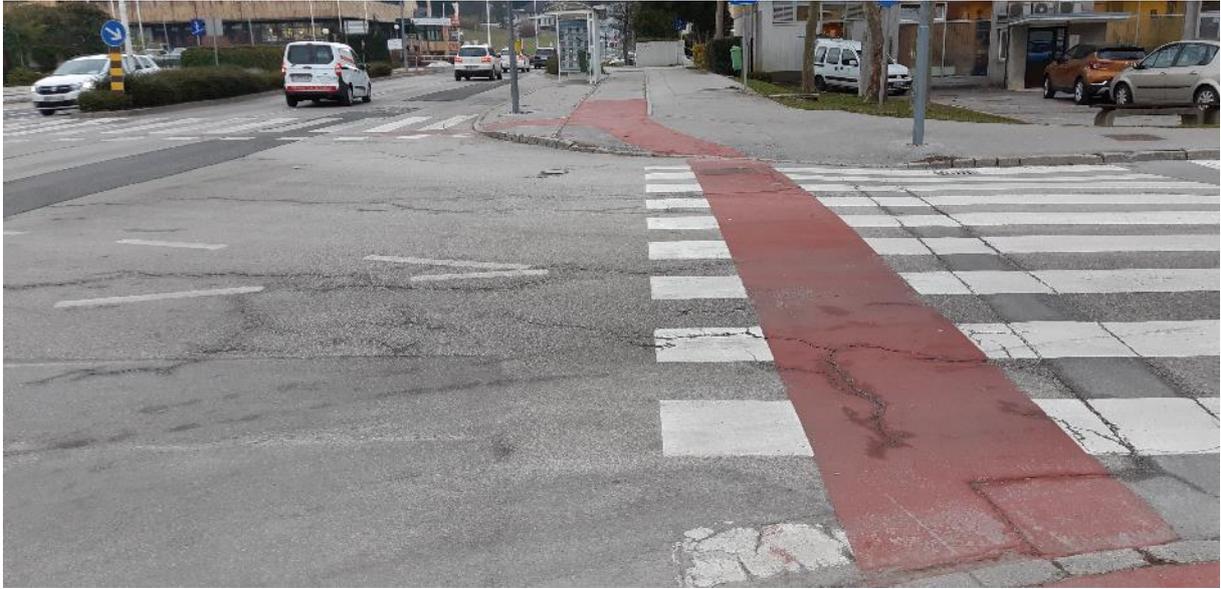
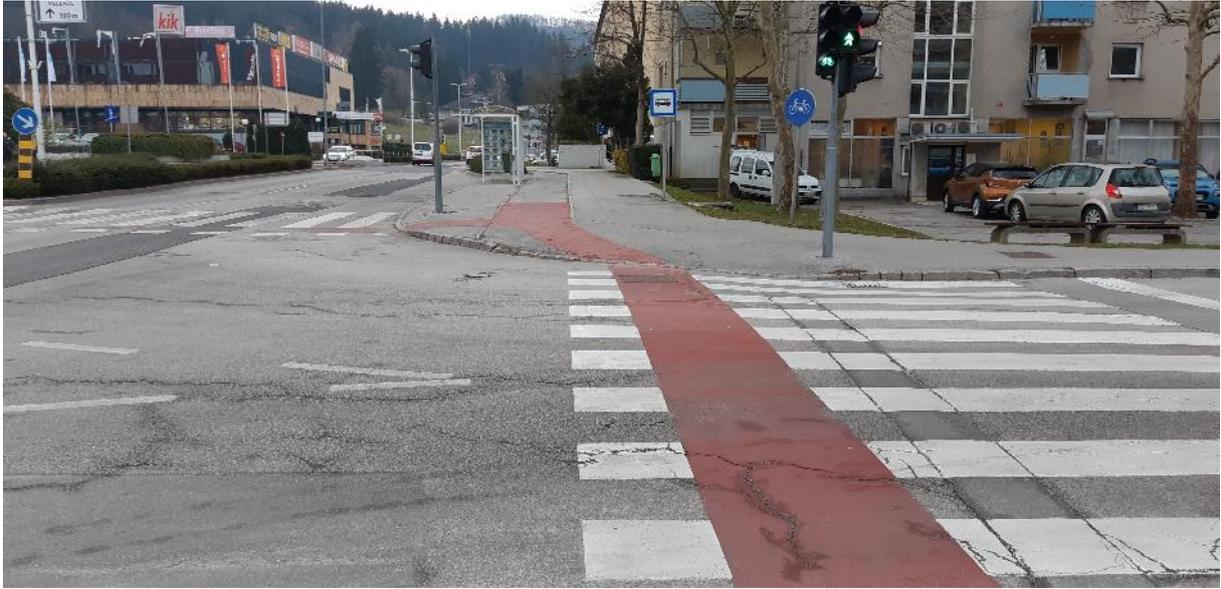
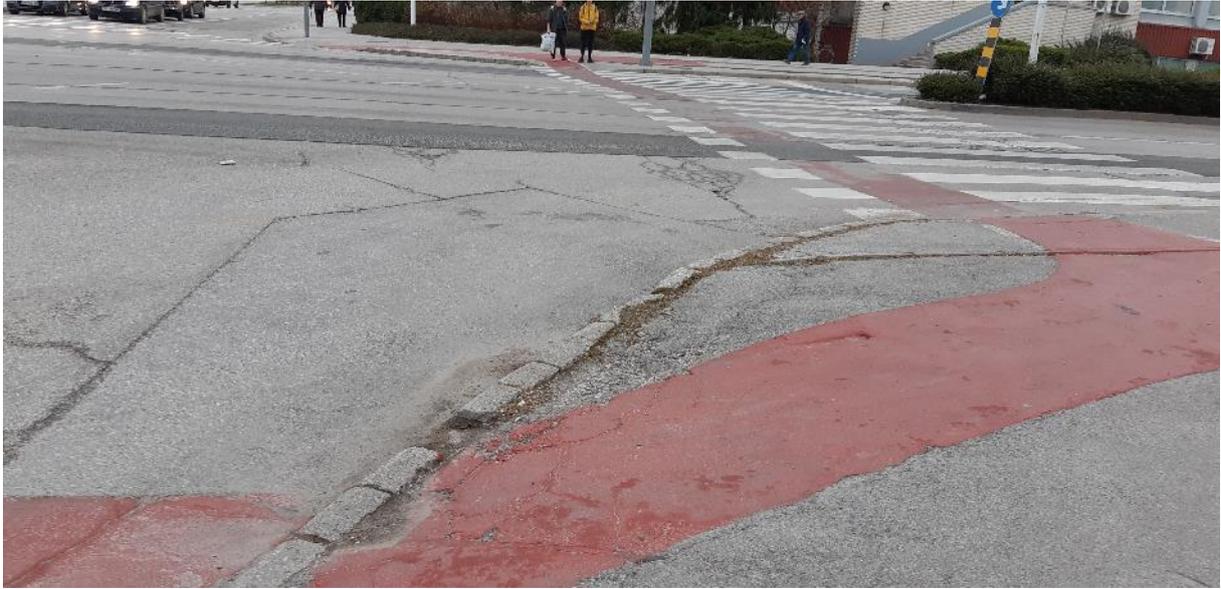
Točka 54

Ulica	Kidričeva cesta
Koordinate	46.36072, 15.11808
Opis lokacije	Kidričeva cesta pri križišču s Prešernovo cesto
Opis napake	Visok robnik med kolesarsko stezo in hodnikom za pešce predstavlja varnostno tveganje. Razpoke na asfaltu. Zelena luč na semaforju se vklopi istočasno za avtomobile, pešce in kolesarje.
Predlog rešitve	Obstoječi robnik zamenjati s povoznim robnikom, da ne prihaja do morebitnih padcev. Sanacija razpok. Zelena luč za pešce in kolesarje naj se vklopi 2 sekundi pred lučjo za avtomobile.
Komentar MOV	Ob rekonstrukciji
Stanje 15.08.2020	
Stanje 01.09.2020

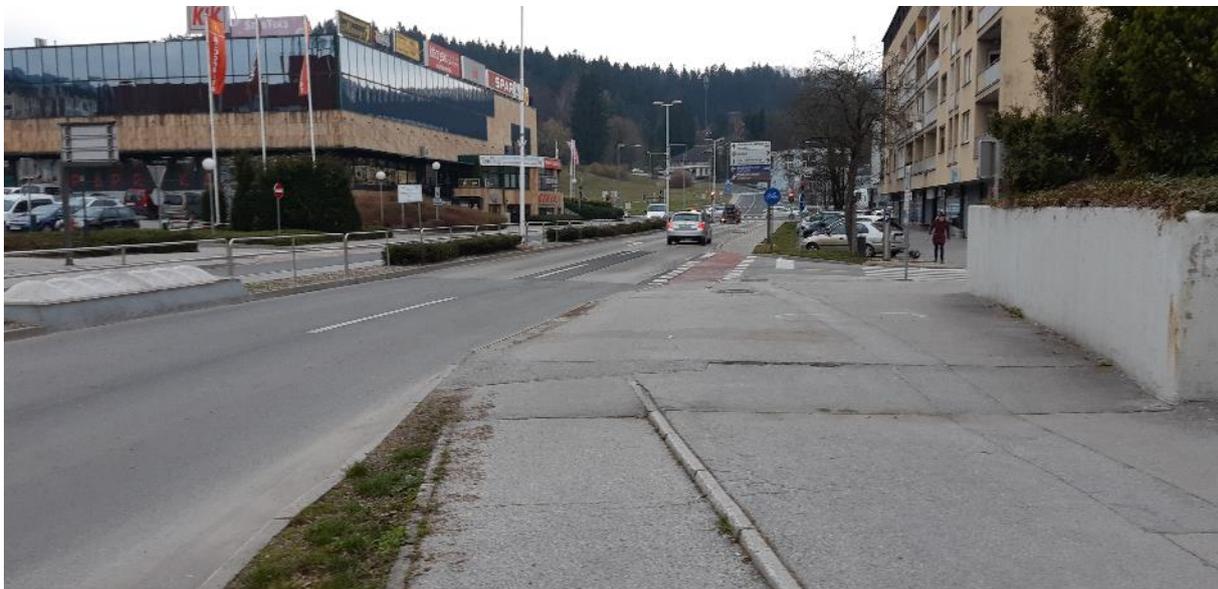
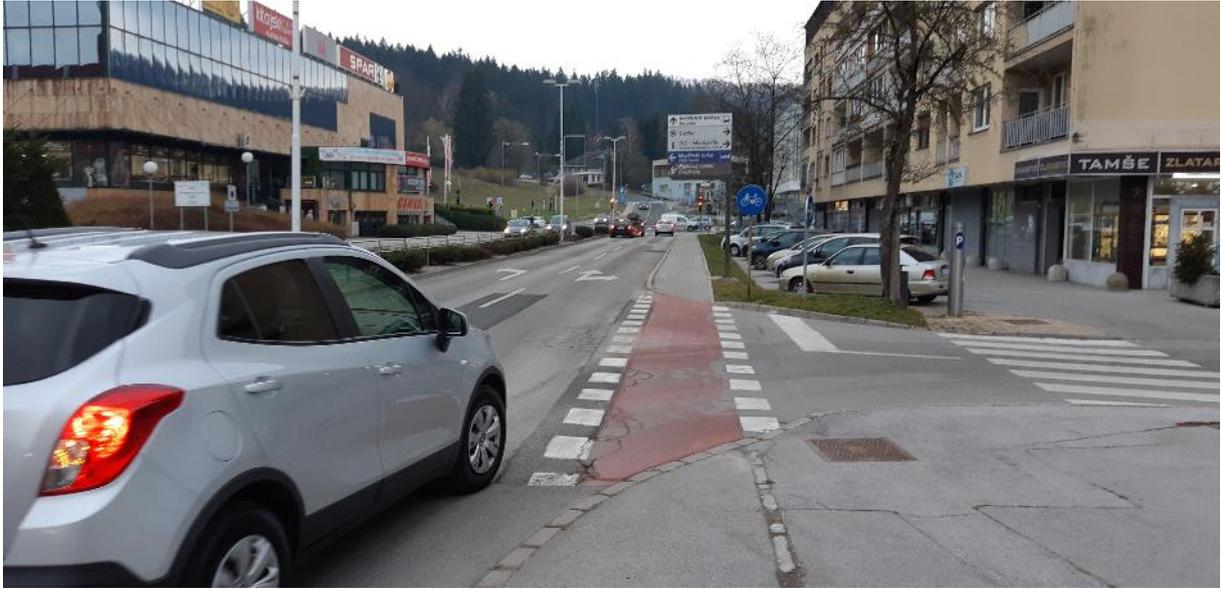
Točka 55

Ulica	Kidričeva cesta
Koordinate	46.35992, 15.11851
Opis lokacije	Kidričeva cesta pri uvozu na Cankarjevo cesto
Opis napake	Visok robnik med kolesarsko stezo in hodnikom za pešce predstavlja varnostno tveganje.
Predlog rešitve	Obstoječi robnik zamenjati s povoznim robnikom, da ne prihaja do morebitnih padcev.
Komentar MOV	
Stanje 15.08.2020	
Stanje 01.09.2020

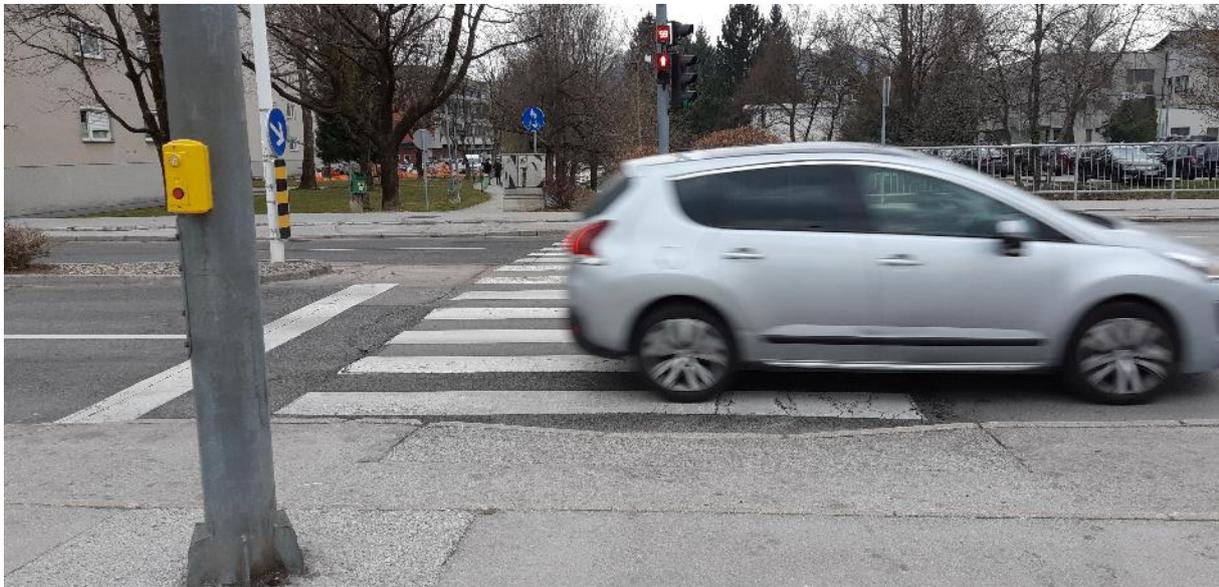
Točka 56

Ulica	Kidričeva cesta
Koordinate	46.3615, 15.11789
Opis lokacije	Kidričeva cesta pri prehodu čez cesto ob pešpoti Kardeljev trg
Opis napake	Prehod čez cesto je urejen samo za pešce, medtem ko za kolesarje ni urejen.
Predlog rešitve	Urediti prehod tudi za kolesarje v kolikor se bo urejala kolesarska površina. Prav tako naj se zelena luč na semaforju za pešce/kolesarje vklopi 2 sekundi pred vozili.
Komentar MOV	
Stanje 15.08.2020	
Stanje 01.09.2020
