Popis kritičnih kolesarskih točk in predlogi za izboljšave na območju mesta Velenje

Strokovne podlage za določitev ukrepov na področju
kolesarjenja za izdelavo CPS

April, 2020

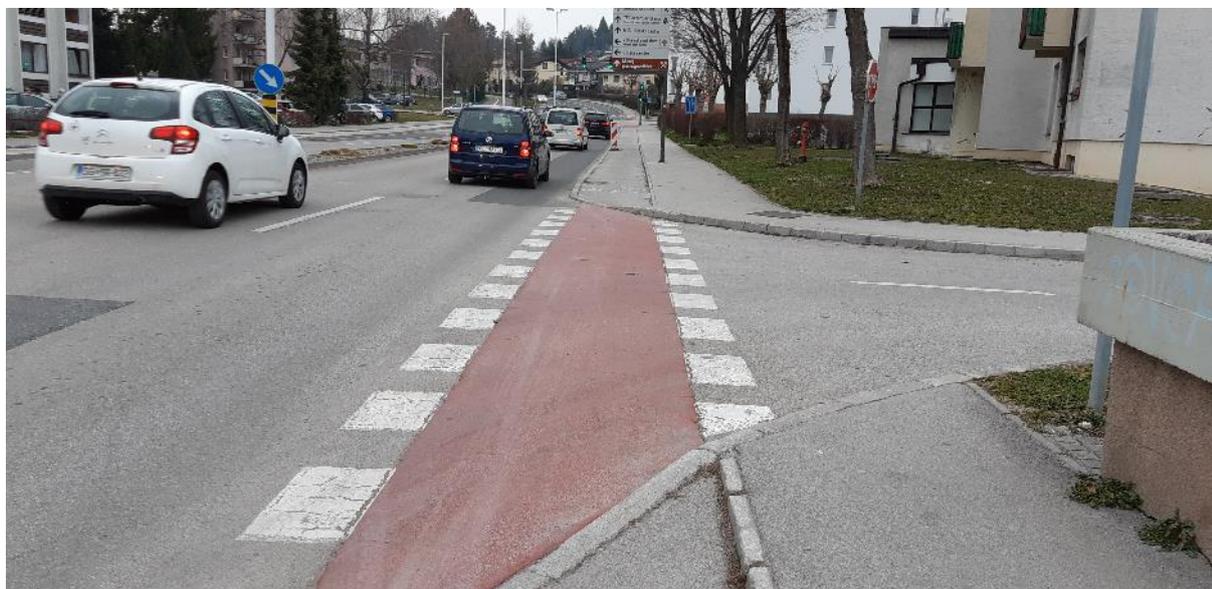
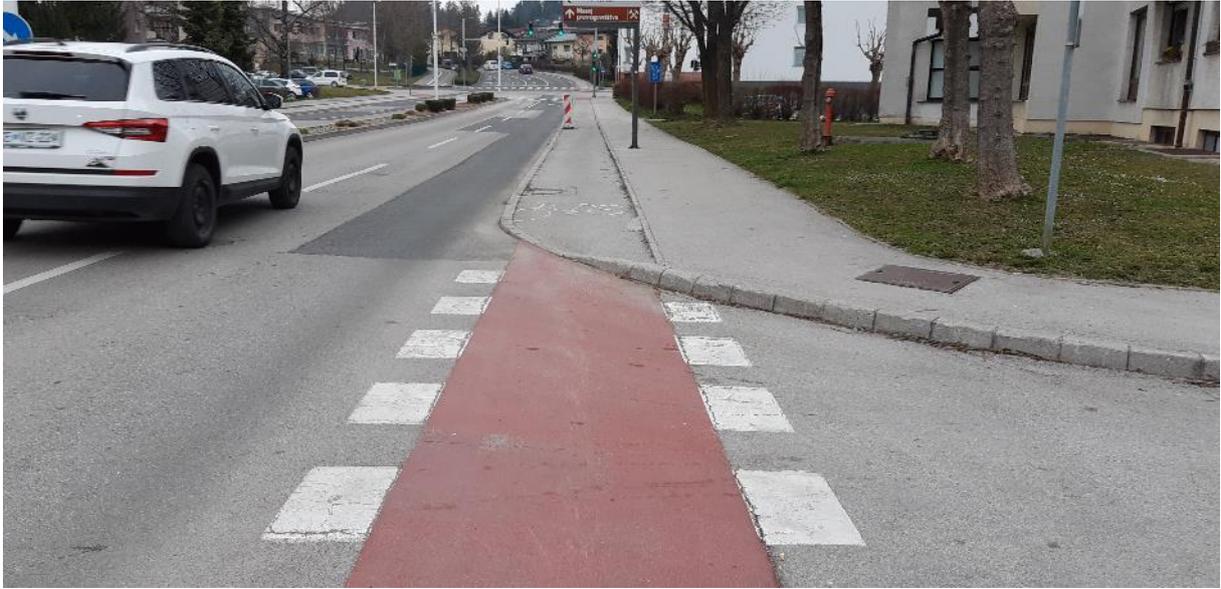
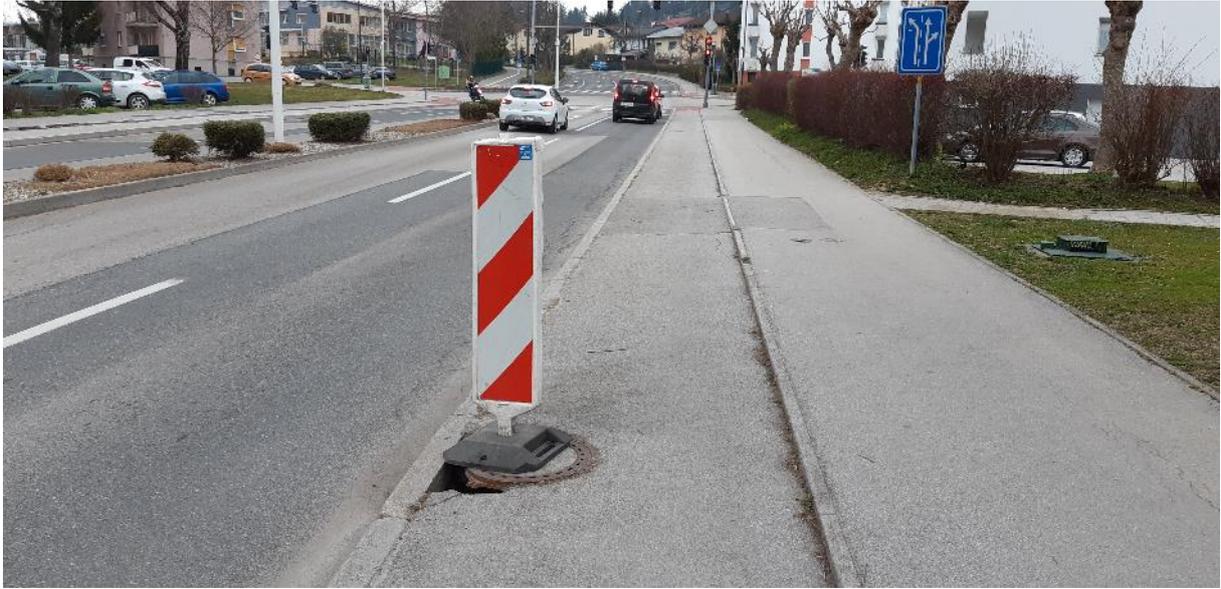
Točka 57

Ulica	Kidričeva cesta
Koordinate	46.3621, 15.11755
Opis lokacije	Kidričeva cesta pri uvozu na Cesto bratov Mravljakov
Opis napake	Visok robnik med kolesarsko stezo in hodnikom za pešce predstavlja varnostno tveganje.
Predlog rešitve	Obstoječi robnik zamenjati s povoznim robnikom, da ne prihaja do morebitnih padcev.
Komentar MOV	
Stanje 15.08.2020	
Stanje 01.09.2020

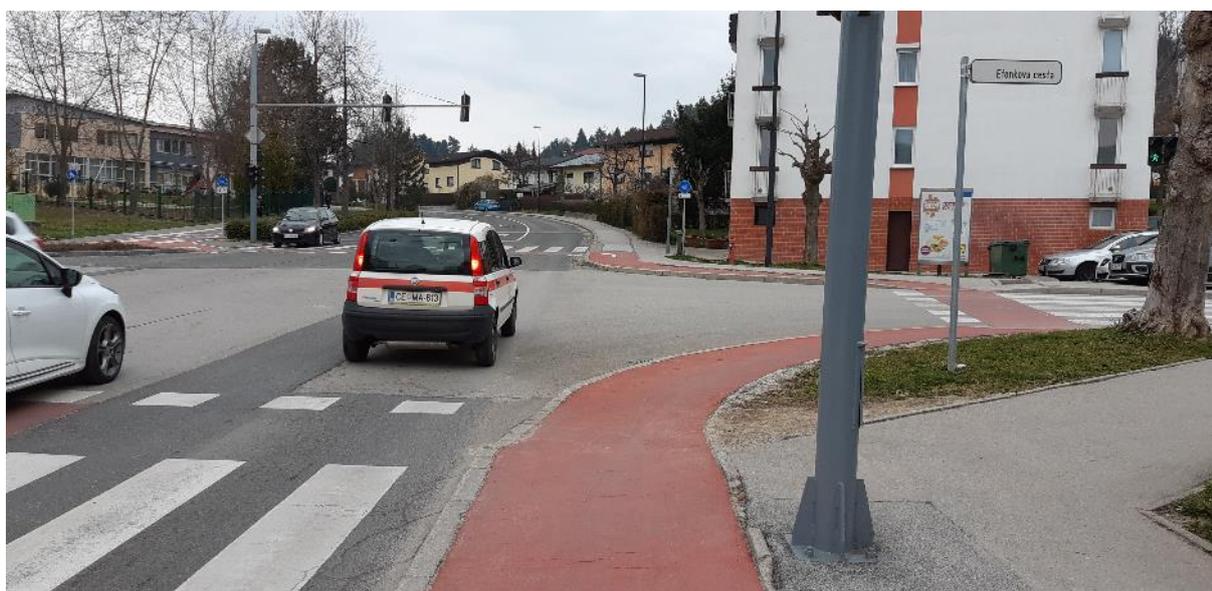
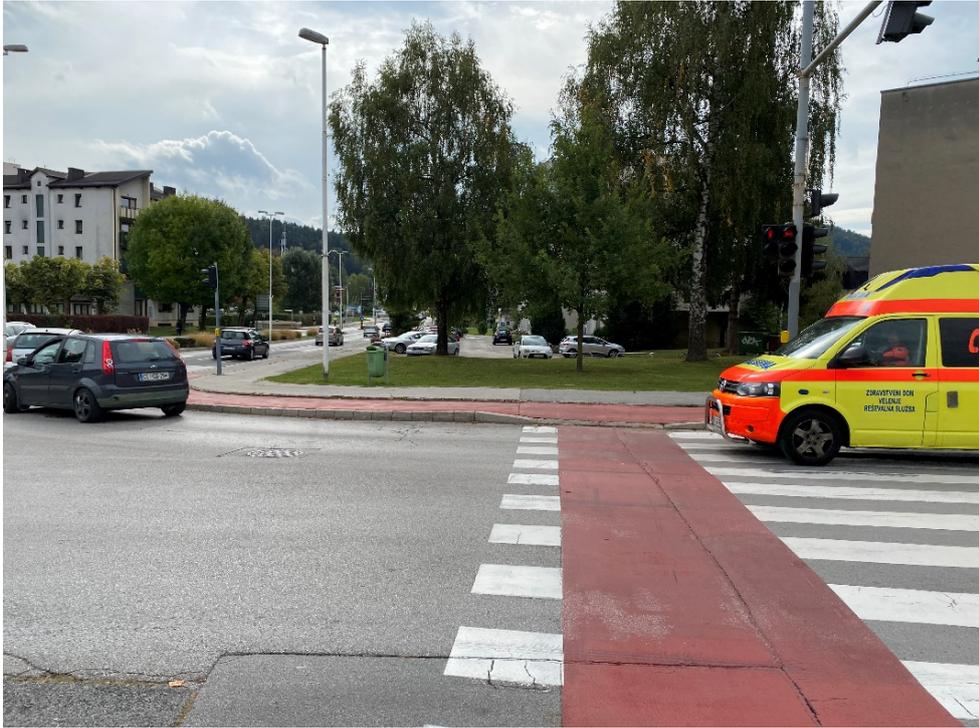
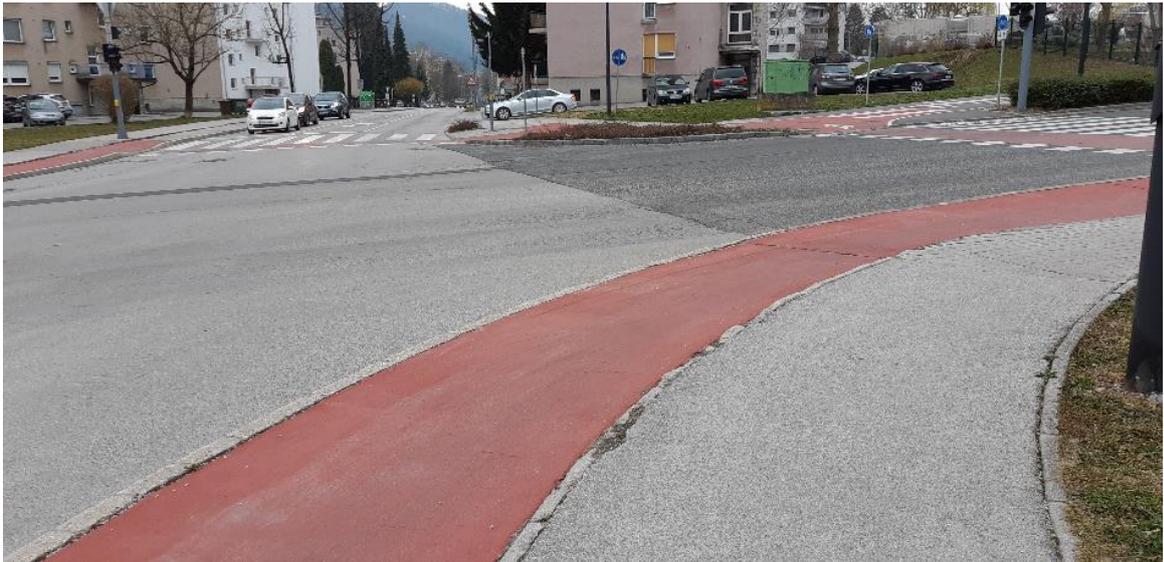
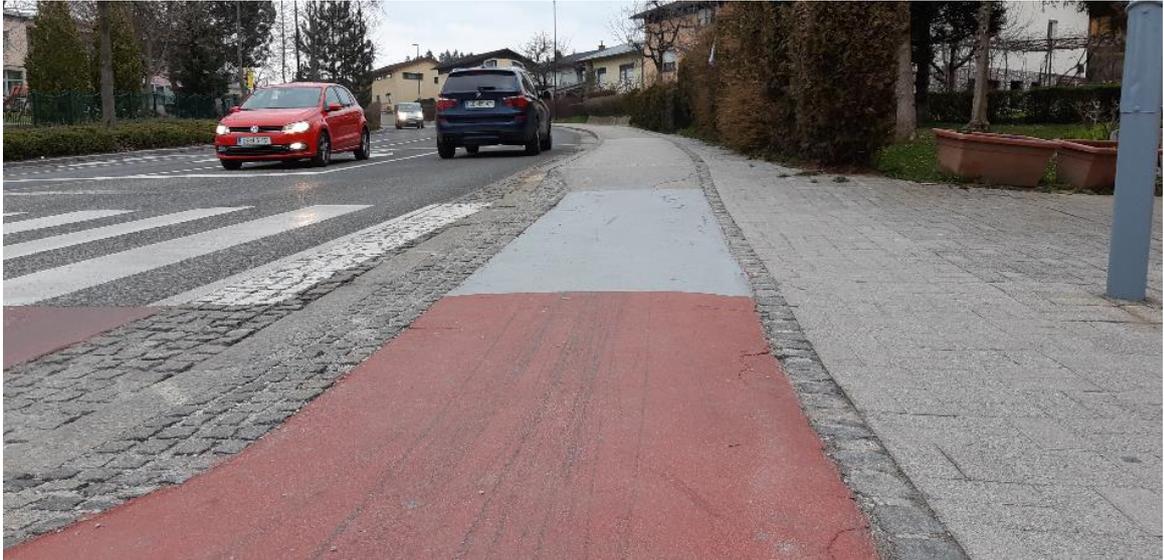
Točka 58

Ulica	Efenkova cesta
Koordinate	46.36299, 15.11716
Opis lokacije	Križišče Efenkove, Kidričeve in Tomšičeve ceste
Opis napake	Prevelik zamik kolesarskega prehoda čez cesto v križišču. Razpoke na asfaltu. Nejasna signalizacija za spremembo načina vodenja kolesarjev za križiščem. Previsoki robniki.
Predlog rešitve	Kolesarski prehod zamakniti bolj proti središču križišča. Sanacija razpok. Bolj jasno označiti, da je za križiščem konec kolesarske steze in da se dvosmerna kolesarska steza nadaljuje na drugi strani ceste. Ponižati robnike pri prehodih čez cesto.
Komentar MOV	
Stanje 15.08.2020	
Stanje 01.09.2020

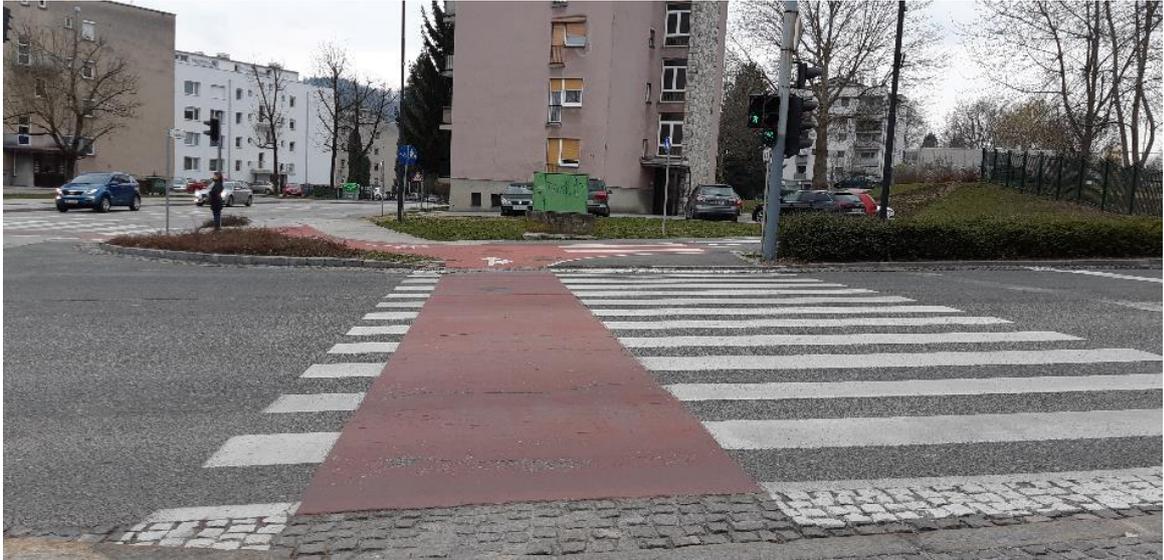
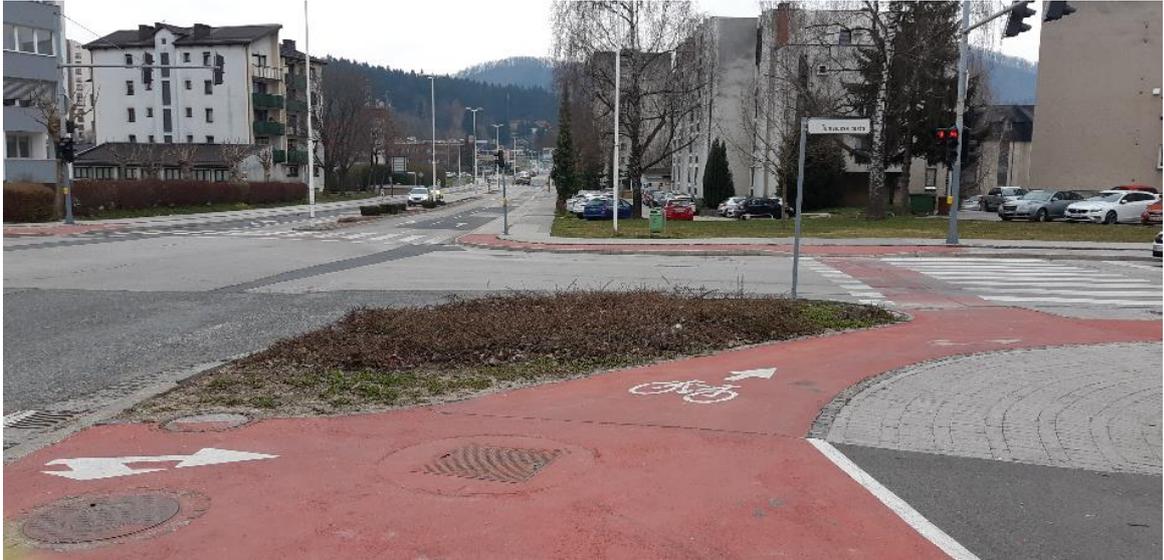
Točka 59

Ulica	Kajuhova cesta
Koordinate	46.36466, 15.1116
Opis lokacije	Kajuhova cesta pri uvozu in prehodu čez Kidričevo cesto
Opis napake	Ni najbolj jasen način priključevanja na dvosmerno kolesarsko stezo za tiste, ki prihajajo iz smeri Kajuhove ceste.
Predlog rešitve	Urediti talne oznake na način, da bo možno priključevanje na dvosmerno kolesarsko stezo tudi iz smeri Kajuhove ceste.
Komentar MOV	Že popravljeno
Stanje 15.08.2020	
Stanje 01.09.2020

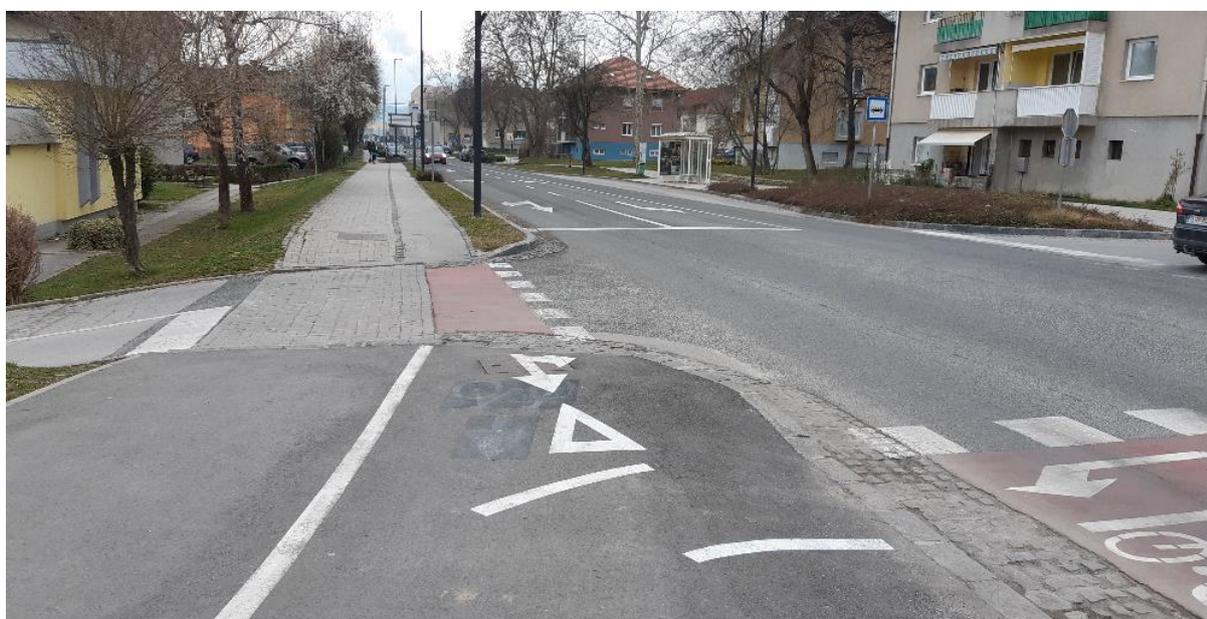
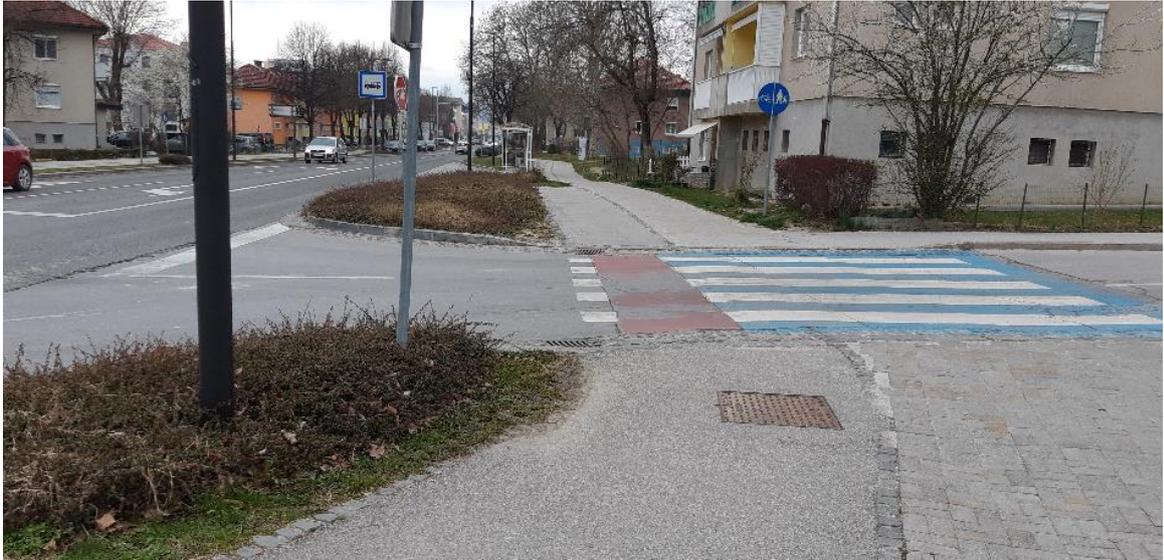
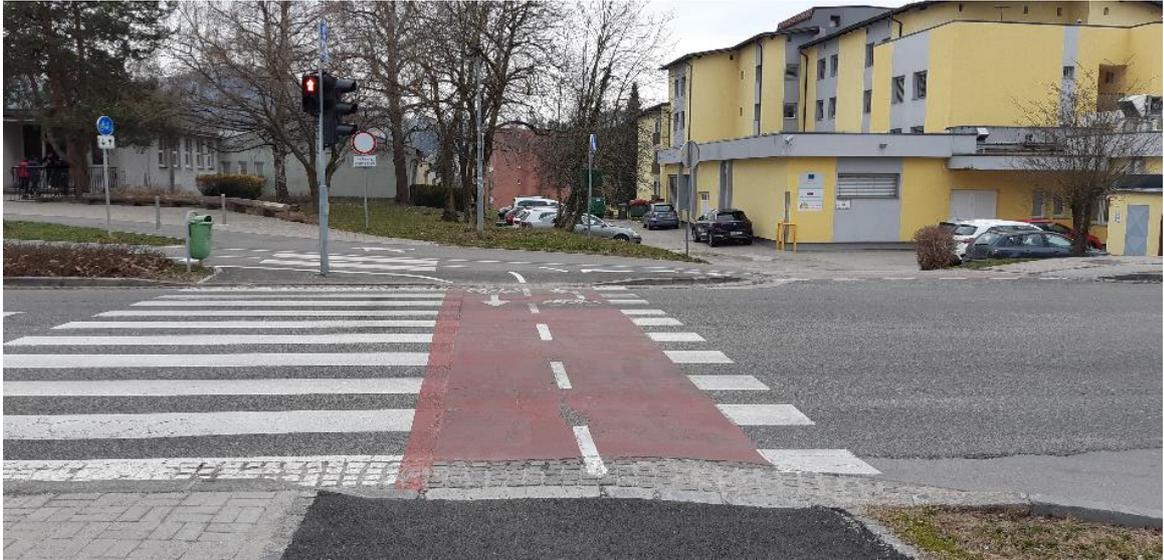
Točka 60

Ulica	Kajuhova cesta
Koordinate	46.36466, 15.11147
Opis lokacije	Kajuhova cesta pri uvozu na Kidričevo cesto
Opis napake	Ovira na kolesarski stezi.
Predlog rešitve	Odstranitev ovire.
Komentar MOV	
Stanje 15.08.2020	
Stanje 01.09.2020

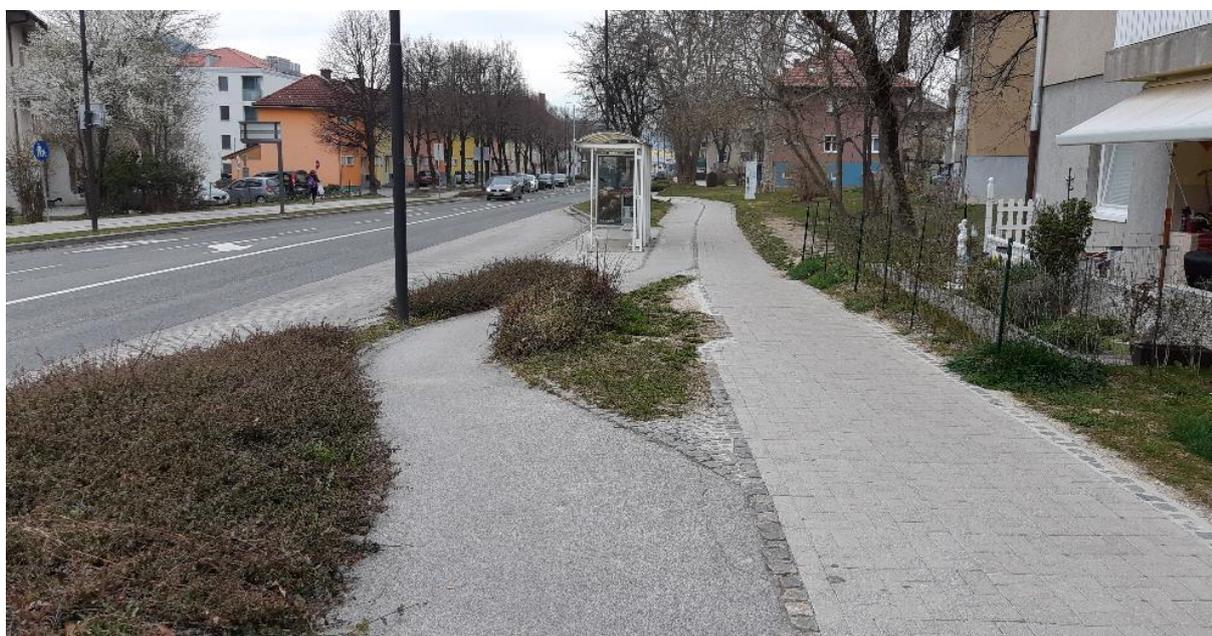
Točka 61

Ulica	Kidričeva cesta
Koordinate	46.36477, 15.11019
Opis lokacije	Kidričeva cesta pri uvozu na Stritarjevo cesto
Opis napake	Prehod čez cesto je urejen samo za pešce, medtem ko za kolesarje ni urejen.
Predlog rešitve	Urediti možnost prečkanja za kolesarje.
Komentar MOV	Namenjen samo za pešce
Stanje 15.08.2020	
Stanje 01.09.2020

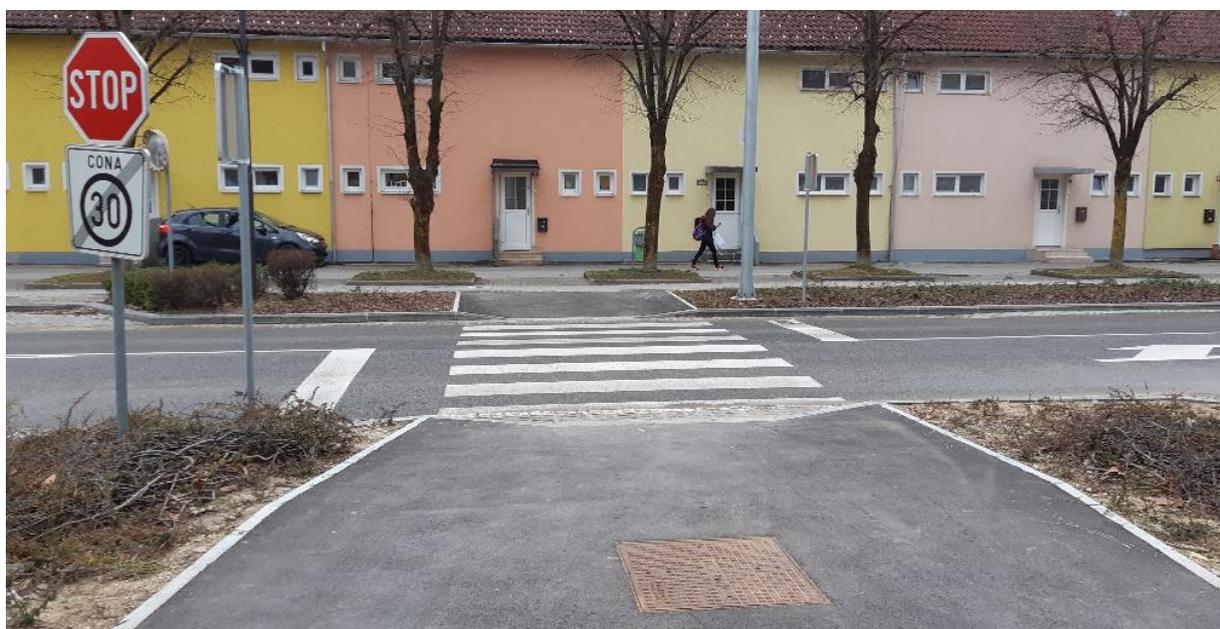
Točka 62

Ulica	Jenkova cesta
Koordinate	46.36451, 15.11108
Opis lokacije	Kidričeva cesta na uvozu iz Jenkove ceste
Opis napake	Klančina za prehodom je narejena s prevelikim naklonom. Luknje na podlagi.
Predlog rešitve	Prehod čez uvoz dvigniti na nivo kolesarske steze. Sanirati razpoke in luknje.
Komentar MOV	
Stanje 15.08.2020	
Stanje 01.09.2020

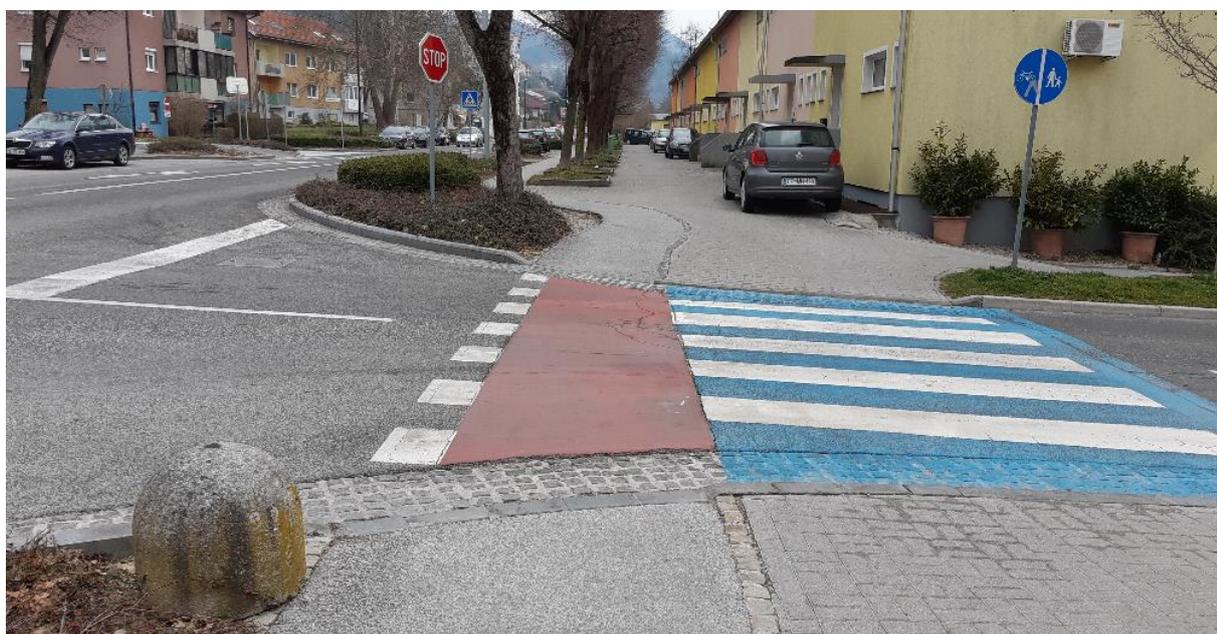
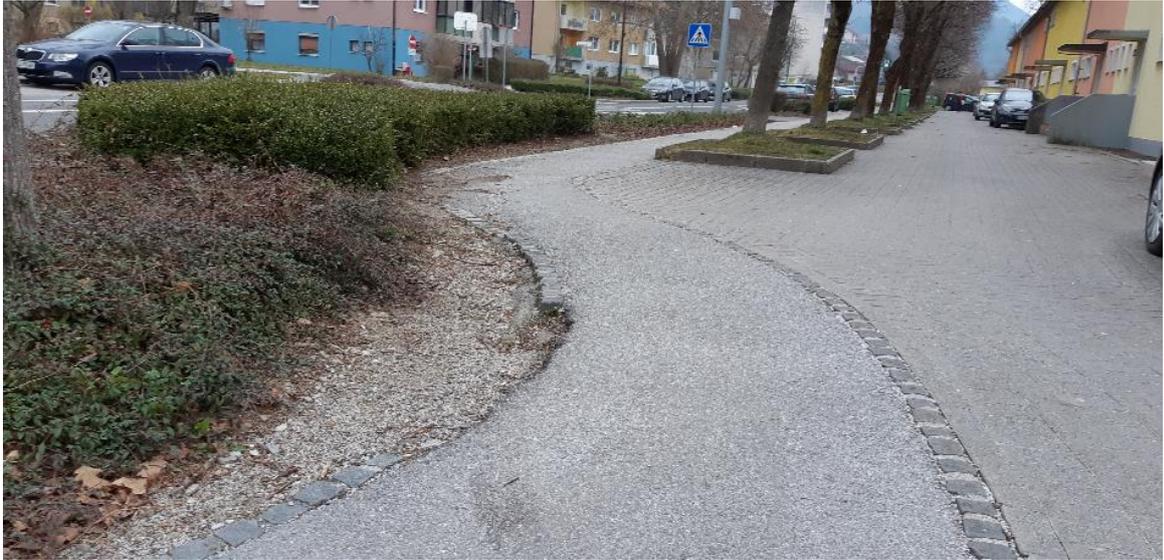
Točka 63

Ulica	Kidričeva cesta
Koordinate	46.36481, 15.10803
Opis lokacije	Kidričeva cesta med krožnim križiščem in Kersnikovo cesto
Opis napake	Razpoke na asfaltu. Dvignjen kanalizacijski pokrov. Valovita površina.
Predlog rešitve	Sanacija razpok in površine ter ureditev kanalizacijskega pokrova.
Komentar MOV	Gašper
Stanje 15.08.2020	Sanacija bo izvedena do 28.8.2020
Stanje 01.09.2020	urejeno

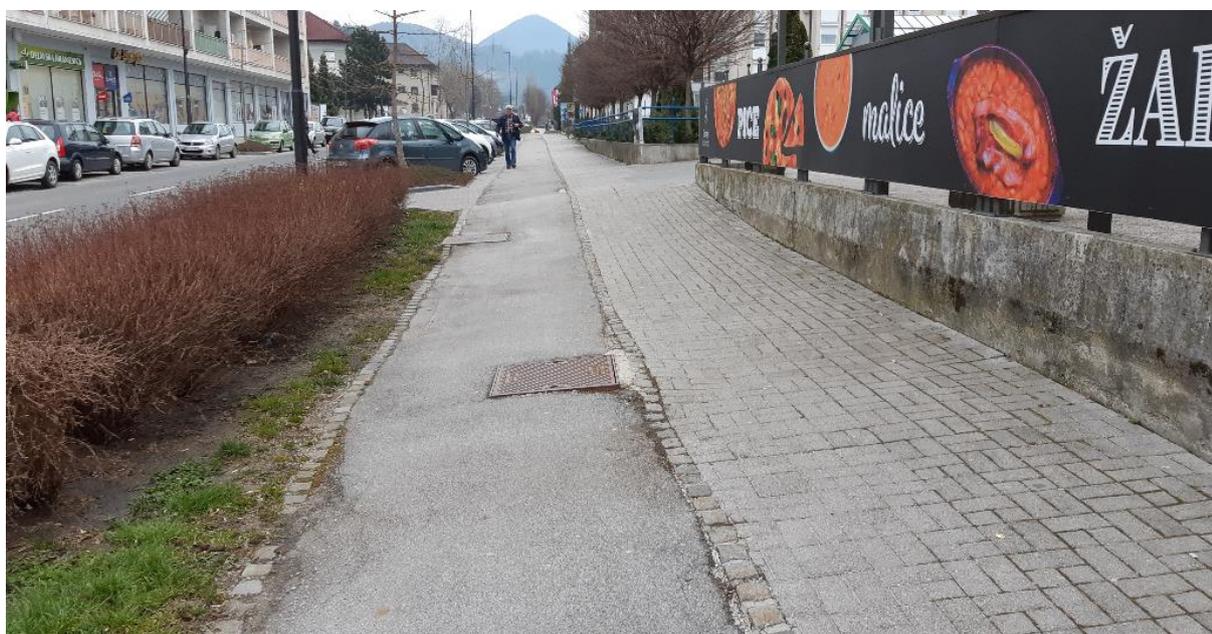
Točka 64

Ulica	Kidričeva cesta - rondo
Koordinate	46.36491, 15.10732
Opis lokacije	Krožno križišče Aškerčeve in Kidričeve ceste ter Ceste pod parkom
Opis napake	Luknje in razpoke na vozišču. Dotrajani tlakovci. Kanalizacijske rešetke postavljene vzdolžno. Ovira na kolesarski stezi.
Predlog rešitve	Sanacija razpok in zamenjava tlakovcev. Sprememba lege kanalizacijskih rešetk. Odstranitev ovire na kolesarski stezi.
Komentar MOV	
Stanje 15.08.2020	Sanacija razpok, ki so v površinah ki jih vzdržuje občina bo izvedena do 28.8.2020, tiste razpoke, ki so na površinah, ki jih vzdržuje država pa žal ne.
Stanje 01.09.2020	urejeno

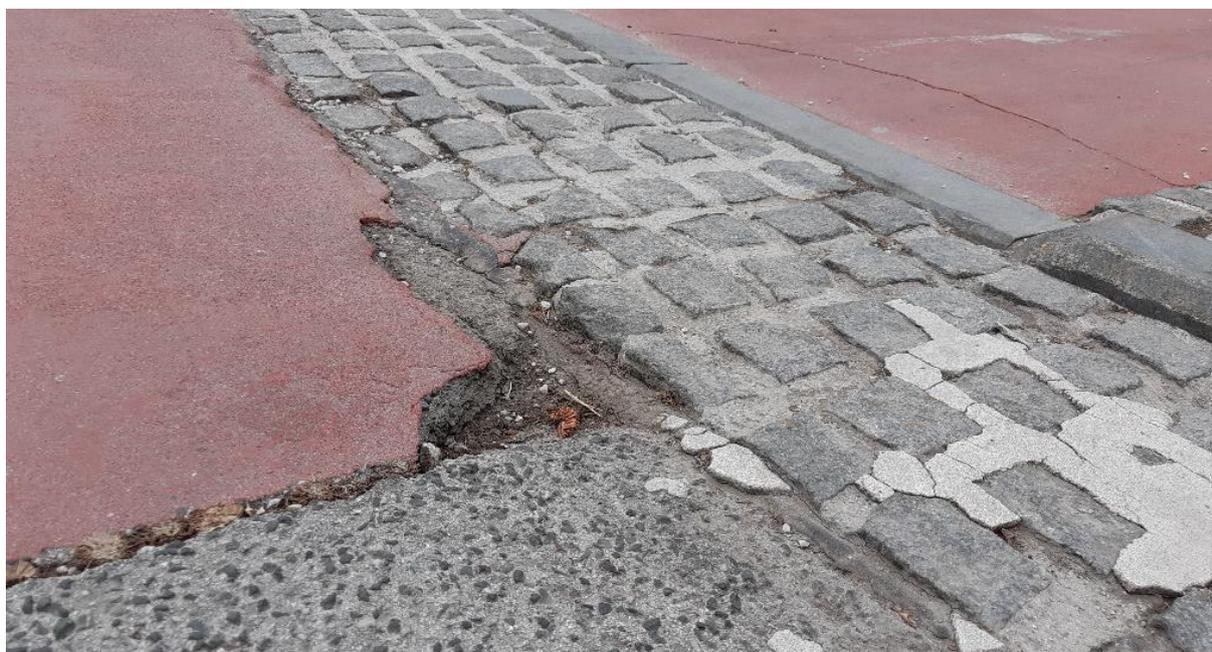
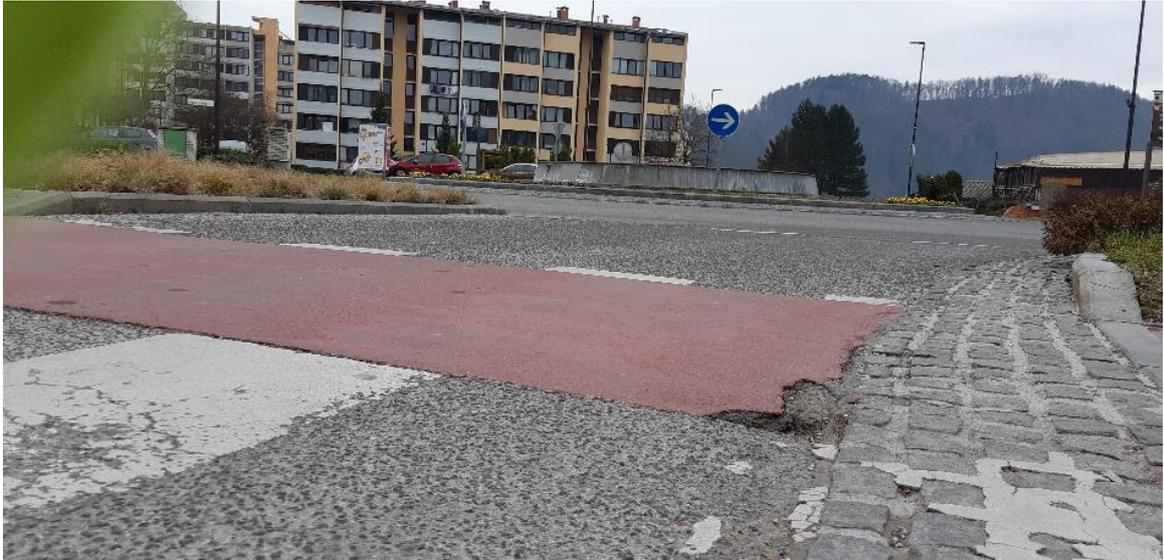
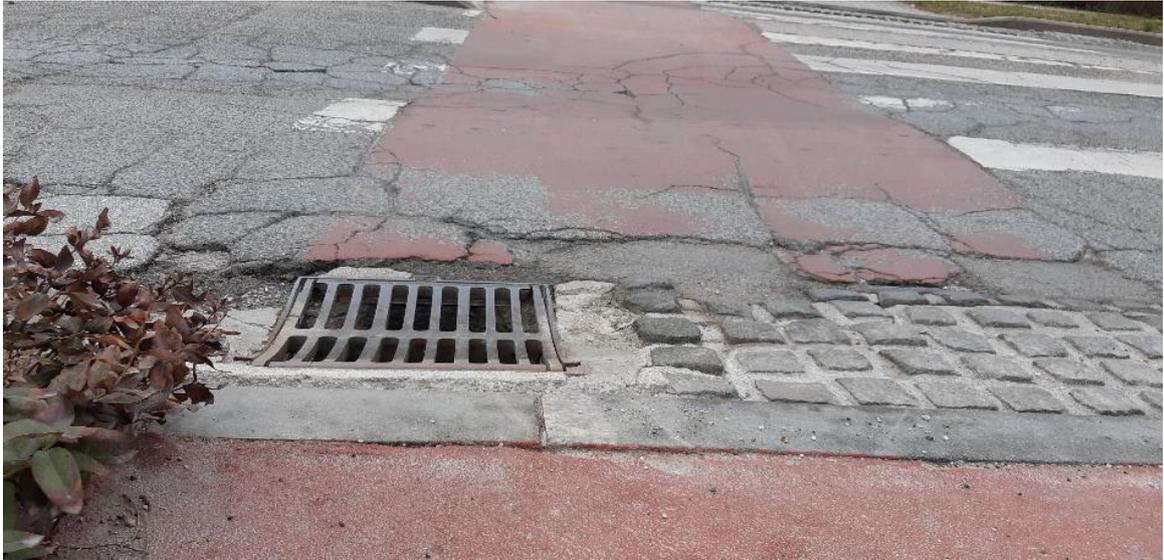
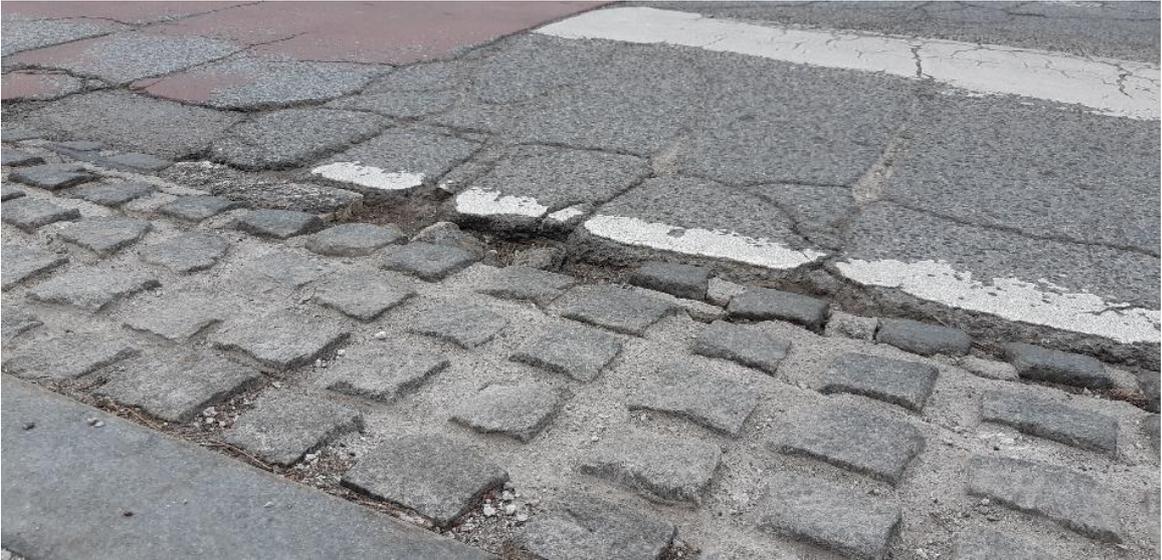
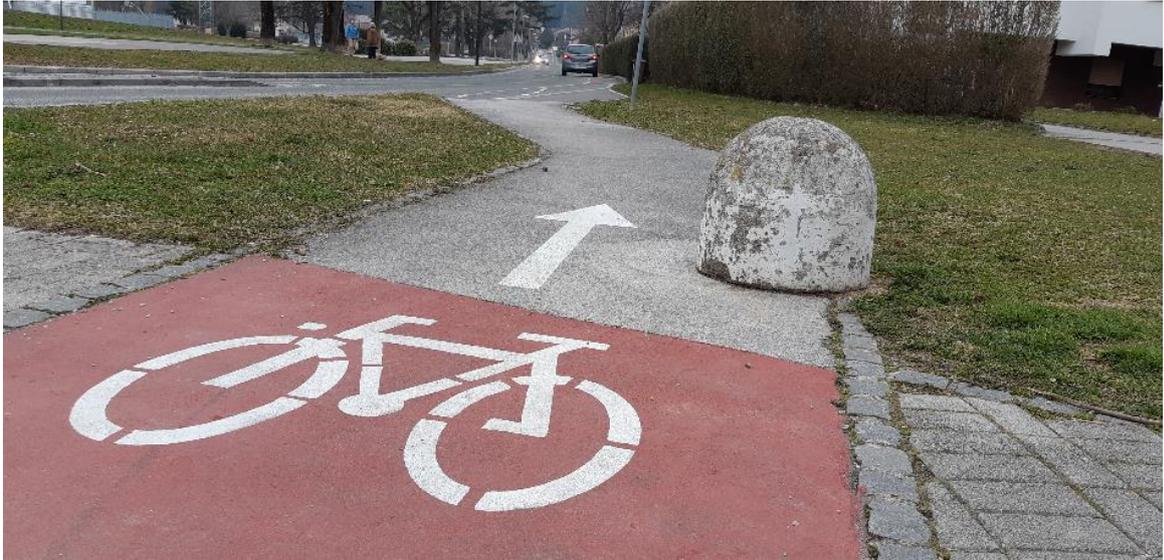
Točka 65

Ulica	Koroška cesta
Koordinate	46.36905, 15.10361
Opis lokacije	Krožno križišče na Koroški cesti
Opis napake	Začetek in zaključek kolesarske steze sta slabo urejena, zaradi lege robnikov in lukenj.
Predlog rešitve	Klančina se mora razširiti, robniki spustiti, luknje pa sanirati.
Komentar MOV	
Stanje 15.08.2020	
Stanje 01.09.2020

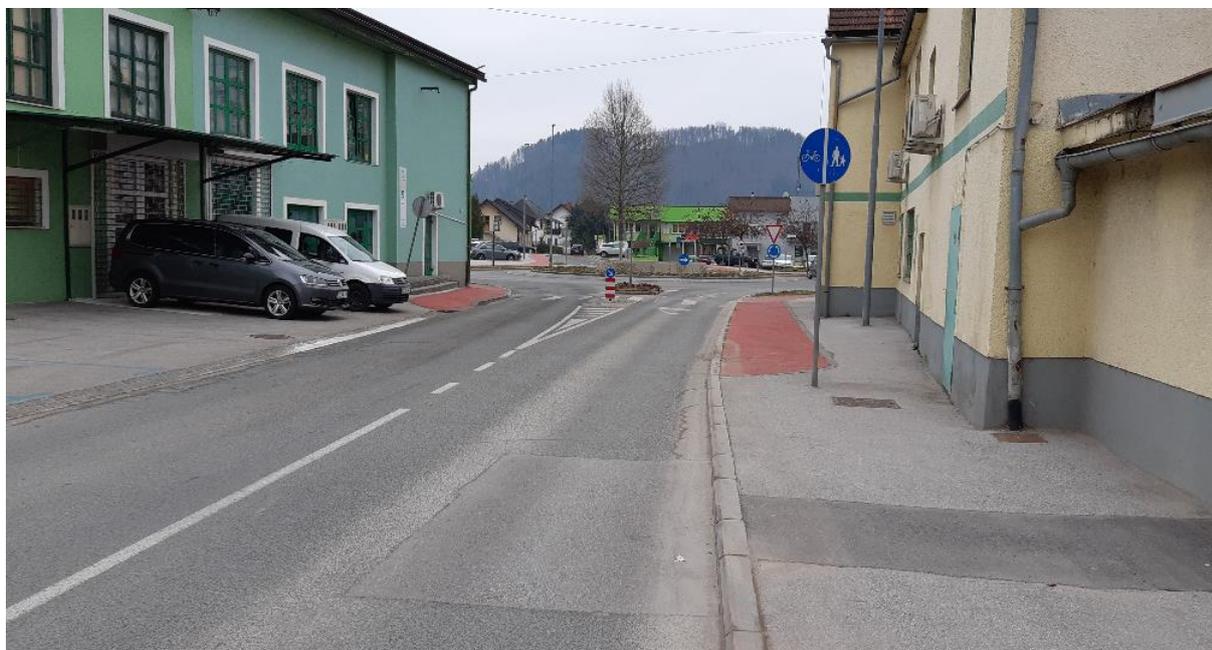
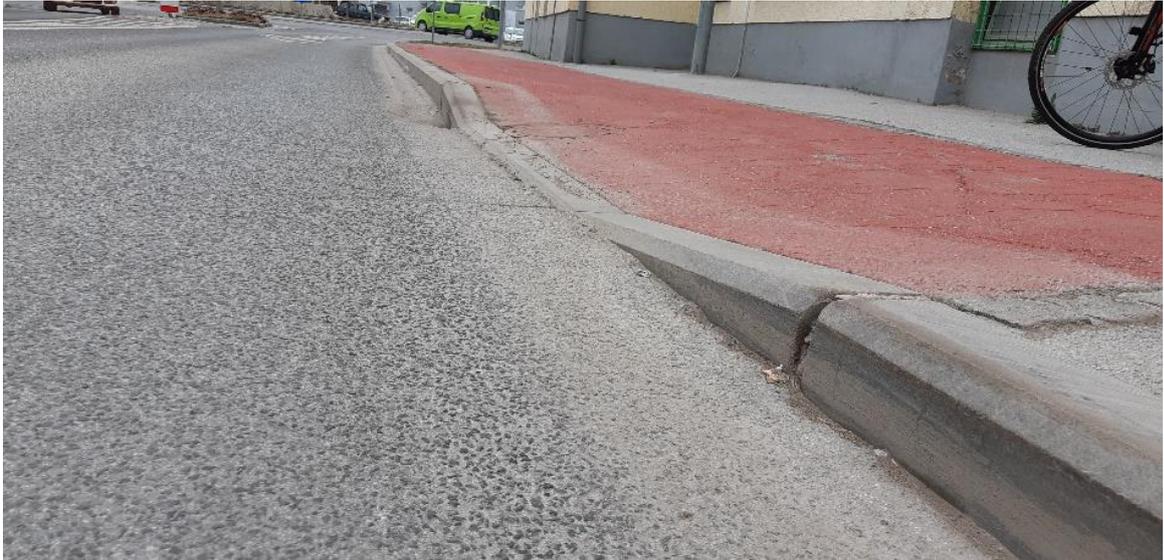
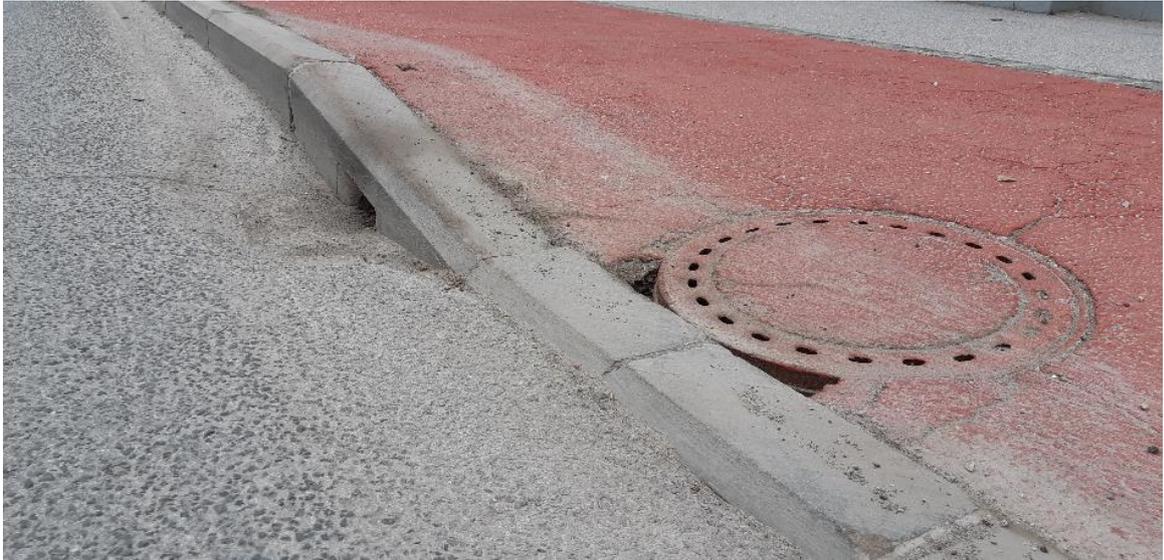
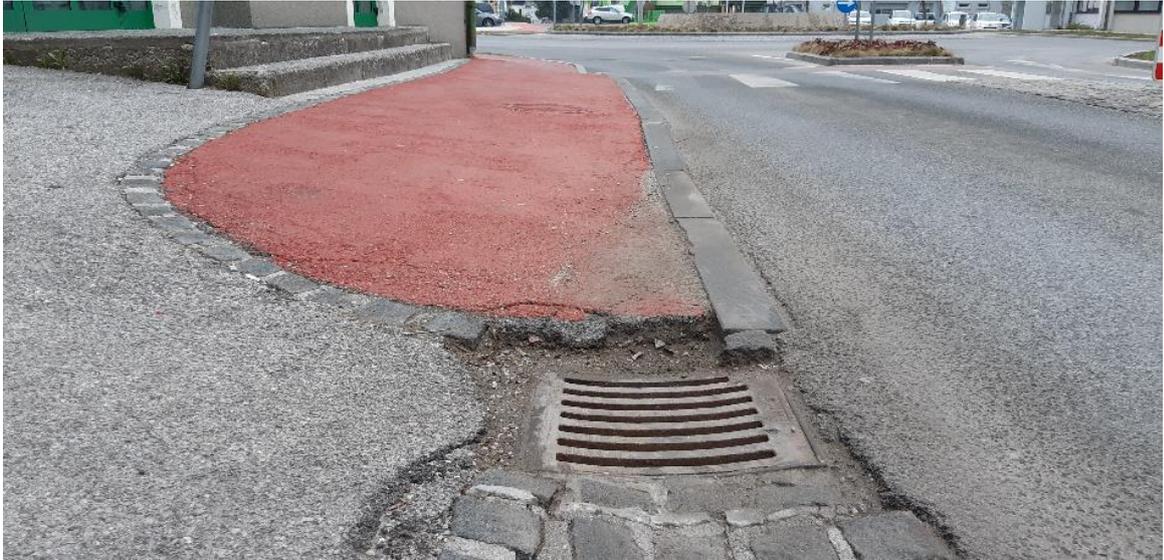
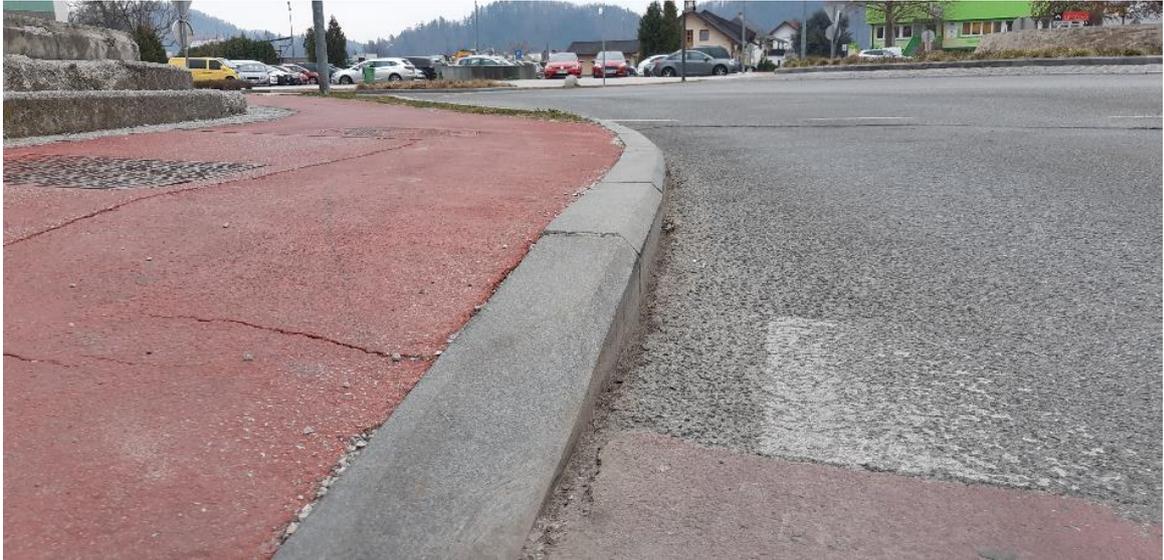
Točka 66

Ulica	Stanetova cesta
Koordinate	46.36949, 15.1045
Opis lokacije	Križišče Stanetove in Čopove ceste
Opis napake	Zaključek kolesarskega pasu nejasno označen.
Predlog rešitve	Kolesarski pas naj se zaključi pred prehodom čez cesto. Prehod za kolesarje ne sme potekati po sredini prehoda, ampak je potrebno ustrezen prostor zagotoviti tudi pešcem.
Komentar MOV	
Stanje 15.08.2020	
Stanje 01.09.2020

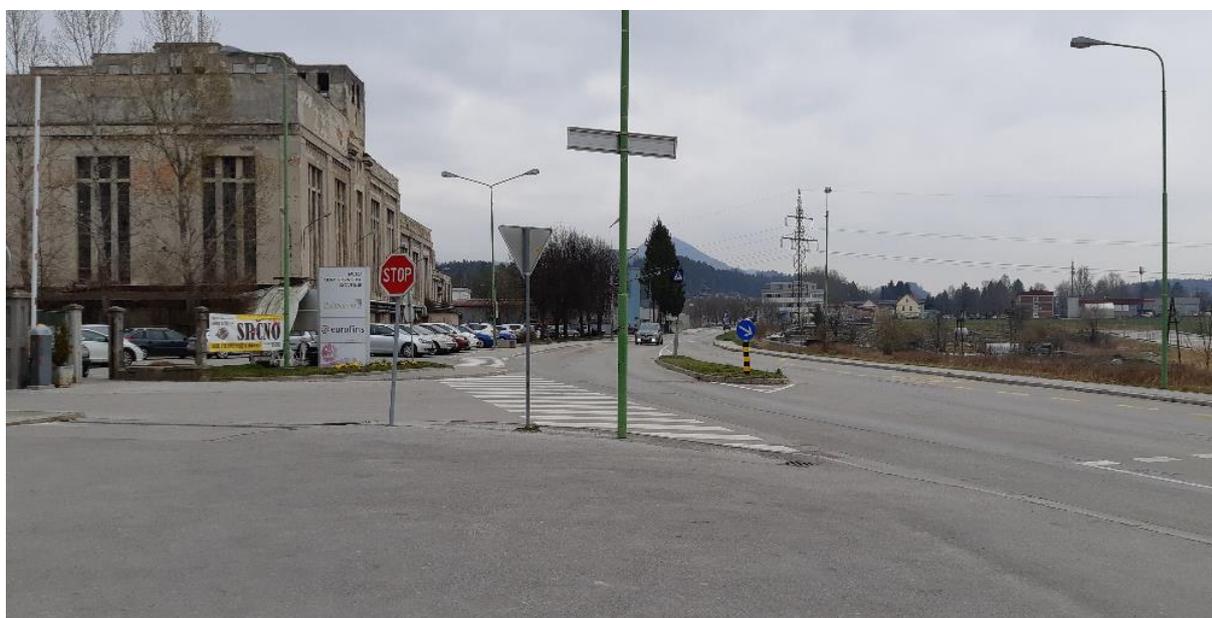
Točka 70

Ulica	Koroška cesta
Koordinate	46.37092, 15.0977
Opis lokacije	Koroška cesta ob avtopralnici Avto Velenje
Opis napake	Začetek oz. zaključek kolesarske steze slabo urejen, saj kolesarje vodi na prehod za pešce. Ob tem tudi ustrezno ponižati robnike (točka 87)
Predlog rešitve	Ureditev priključka na že obstoječe kolesarske steze in povezati v celotno kolesarsko omrežje.
Komentar MOV	Hitra cesta
Stanje 15.08.2020	
Stanje 01.09.2020

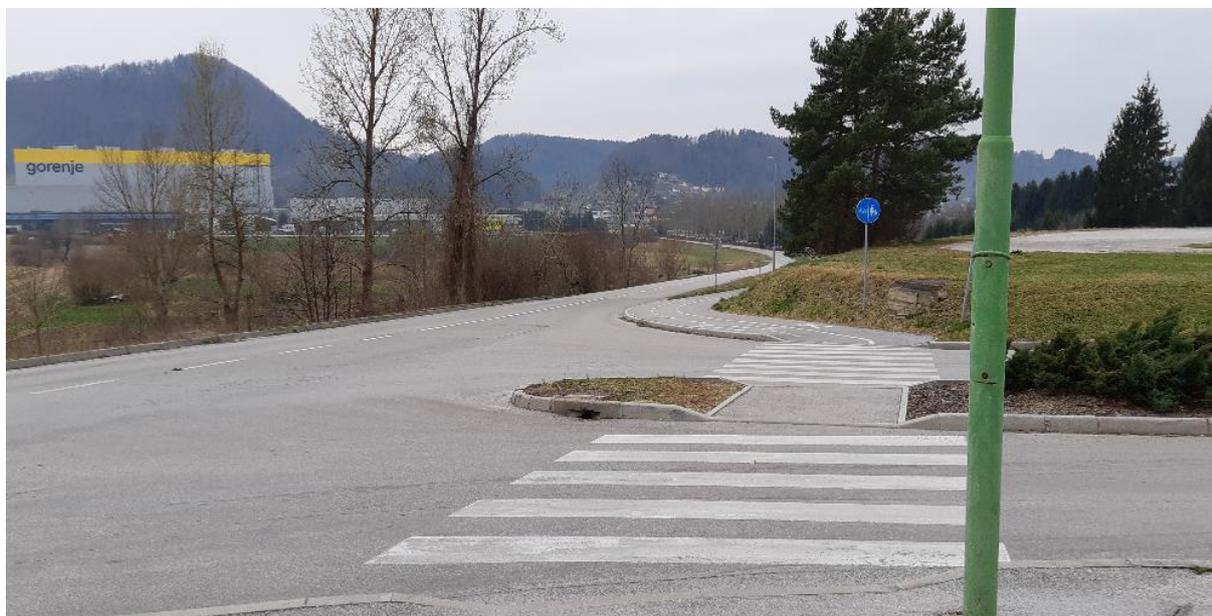
Točka 71

Ulica	Cesta Simona Blatnika
Koordinate	46.36783, 15.0943
Opis lokacije	Cesta Simona Blatnika nasproti trgovine Merkur
Opis napake	Prehod čez cesto je urejen samo za pešce, medtem ko za kolesarje ni urejen.
Predlog rešitve	Urediti možnost prečkanja za kolesarje.
Komentar MOV	Na drugi strani ni kolesarsek
Stanje 15.08.2020	
Stanje 01.09.2020
