Popis kritičnih kolesarskih točk in predlogi za izboljšave na območju mesta Velenje

Strokovne podlage za določitev ukrepov na področju
kolesarjenja za izdelavo CPS

April, 2020

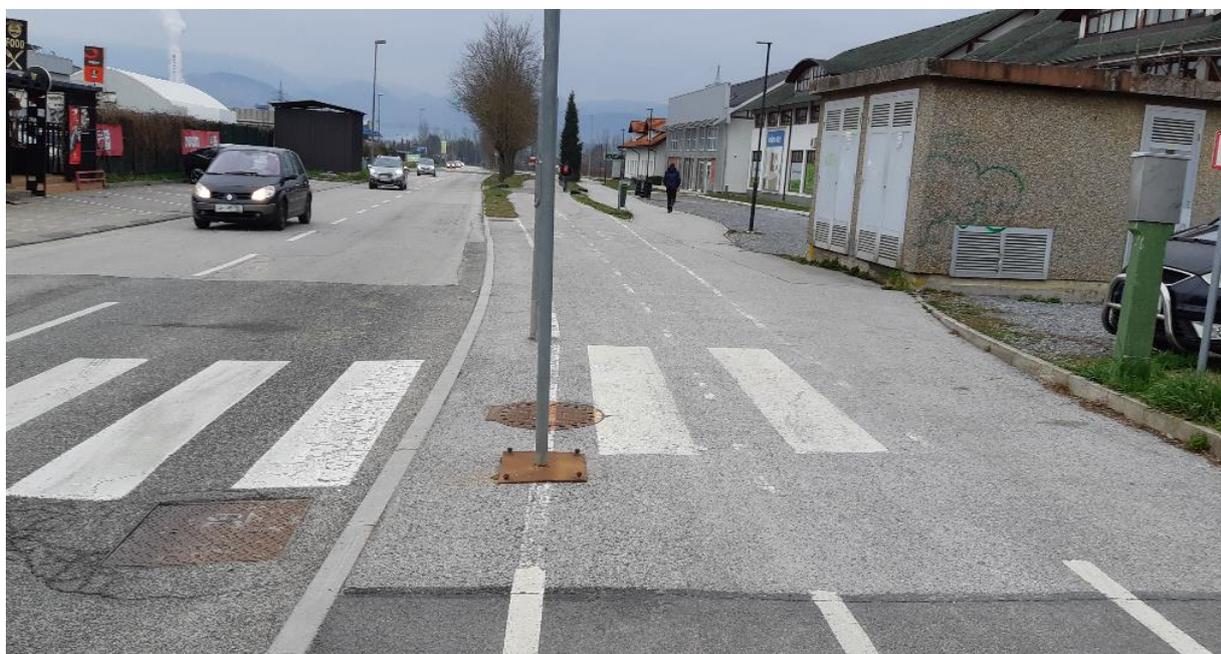
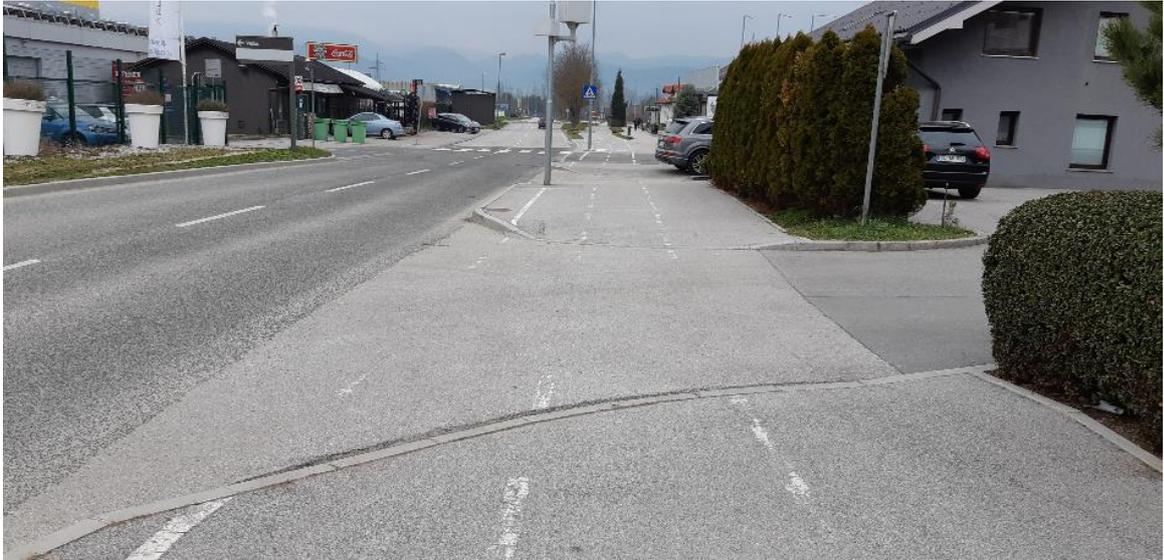
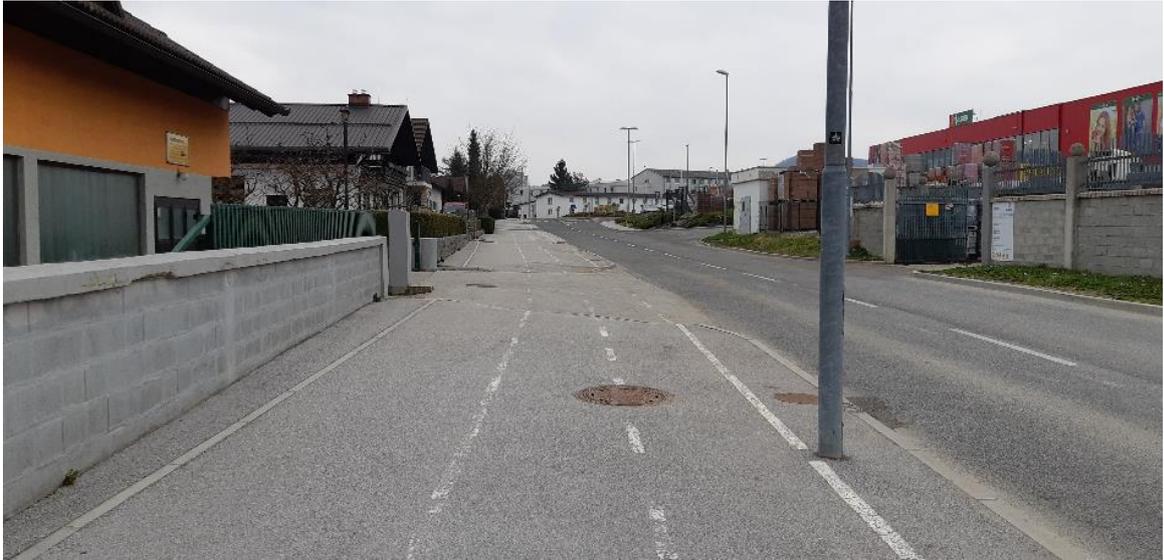
Točka 73

Ulica	Cesta Simona Blatnika
Koordinate	46.36818, 15.09272
Opis lokacije	Cesta Simona Blatnika pri krožnem križišču ob teniškem klubu
Opis napake	Ovira na kolesarski stezi.
Predlog rešitve	Odstranitev ovire.
Komentar MOV	Ostane zaradi avtov.
Stanje 15.08.2020	
Stanje 01.09.2020

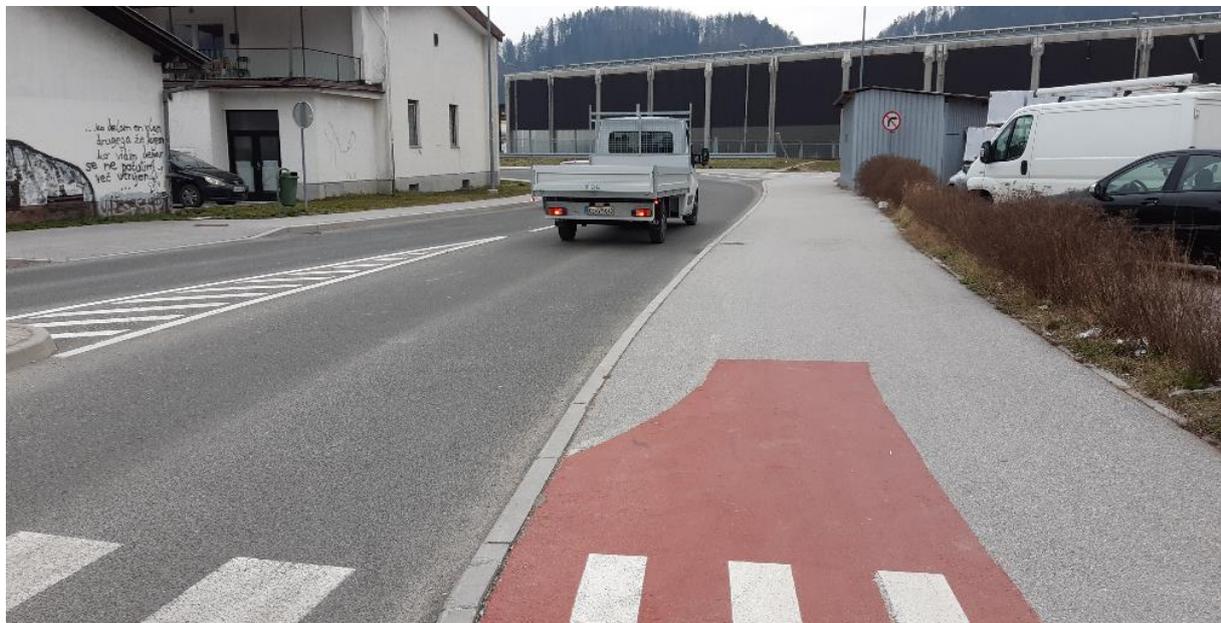
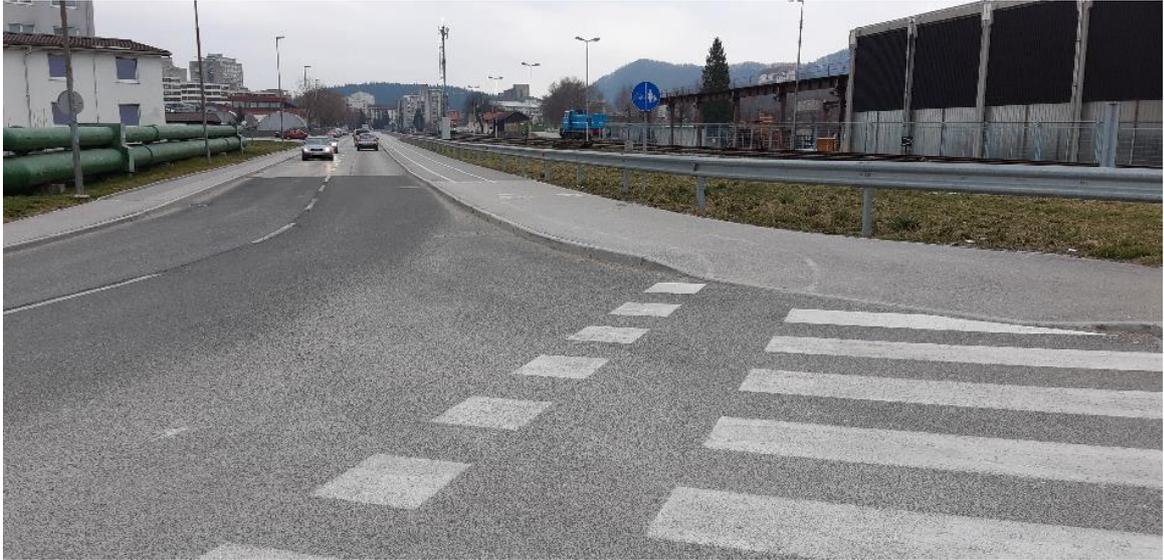
Točka 76

Ulica	Cesta Simona Blatnika
Koordinate	46.36451, 15.10181
Opis lokacije	Cesta Simona Blatnika ob železniški progi
Opis napake	Slabo zamišljena rešitev vodenja kolesarjev preko dolgega ravnega odseka.
Predlog rešitve	Dvosmerna kolesarska steza na eni strani ceste in hodnik za pešce na drugi strani.
Komentar MOV	
Stanje 15.08.2020	
Stanje 01.09.2020

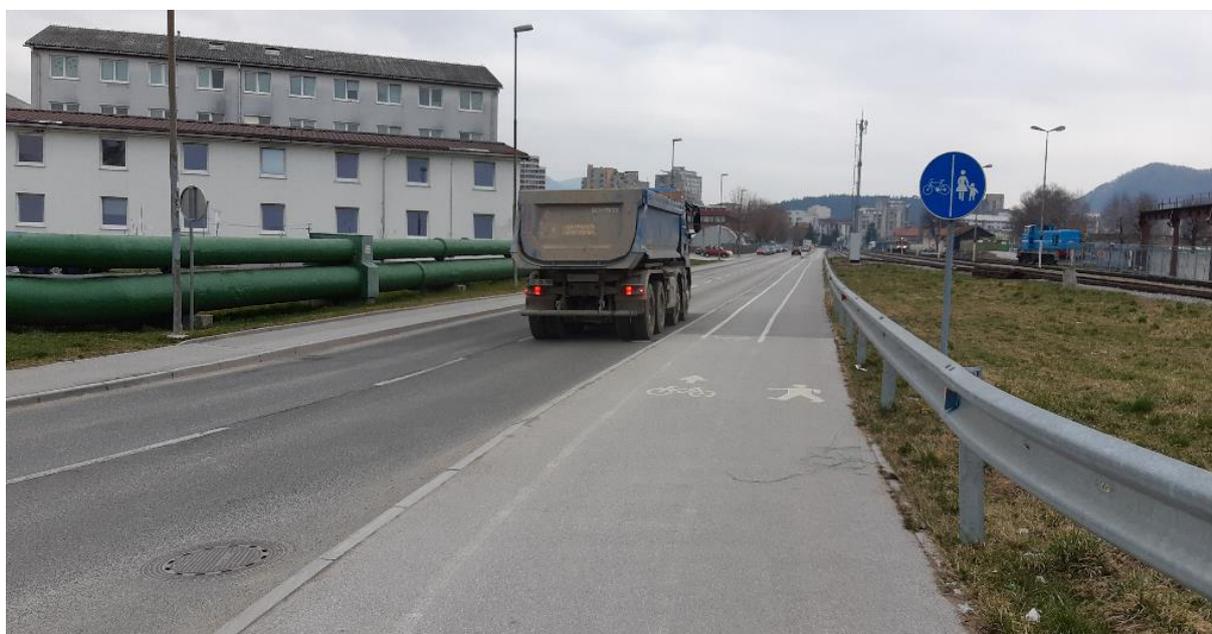
Točka 77

Ulica	Koroška cesta
Koordinate	46.36299, 15.10644
Opis lokacije	Križišče Koroške in Tomšičeve ceste
Opis napake	Slabo zamišljeni začetki in zaključki kolesarske površine skozi križišče. Drogovi prometne signalizacije ovirajo kolesarje.
Predlog rešitve	Urediti začetke in zaključke kolesarske površine ter prečkanja čez križišča. Posebno pozornost nameniti čakalnim površinam za kolesarje in v ta namen premakniti drogove prometne signalizacije.
Komentar MOV	Ob rekonstrukciji
Stanje 15.08.2020	
Stanje 01.09.2020

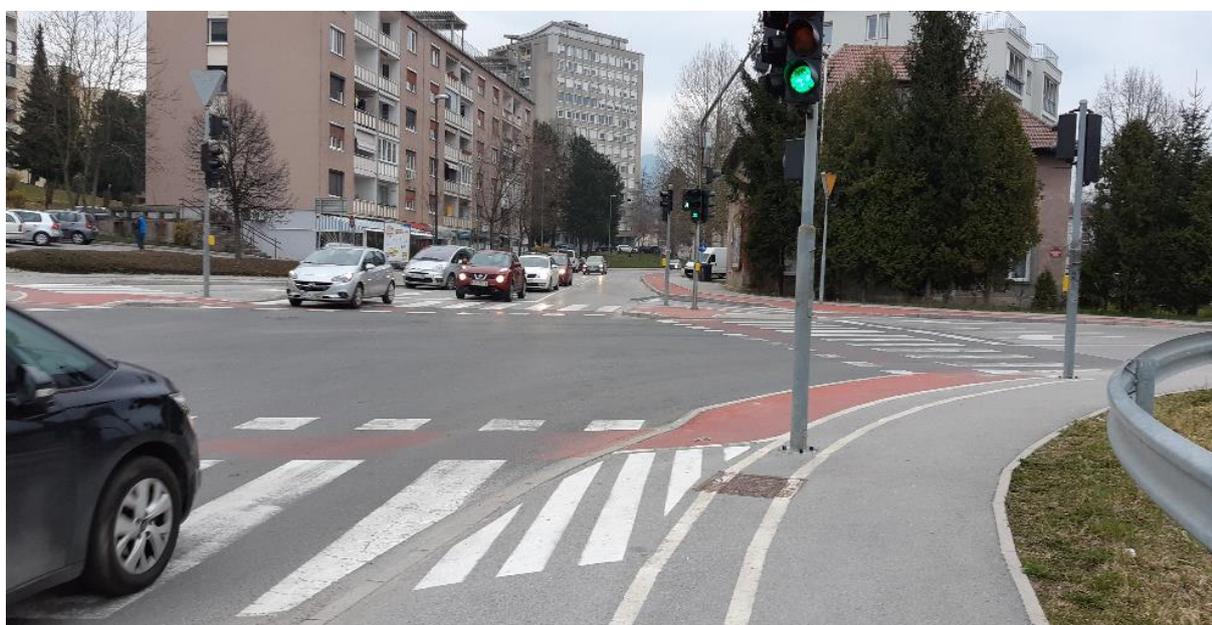
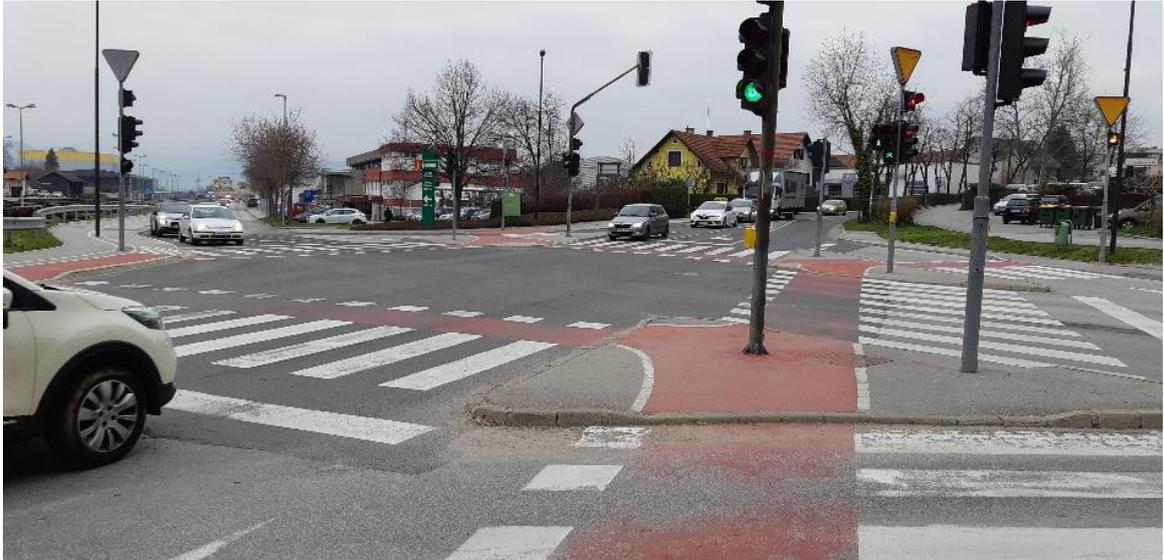
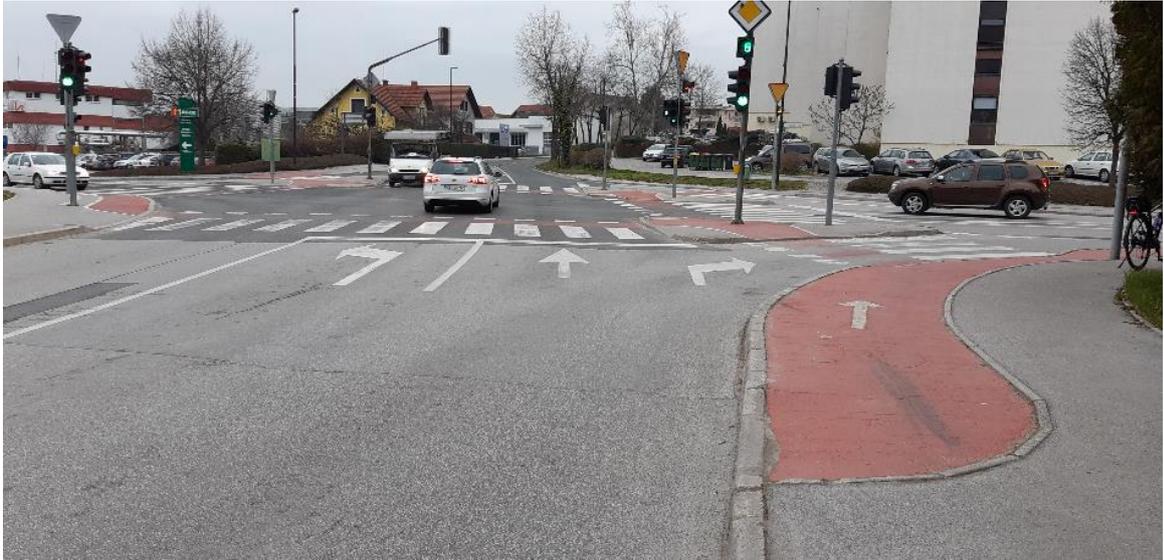
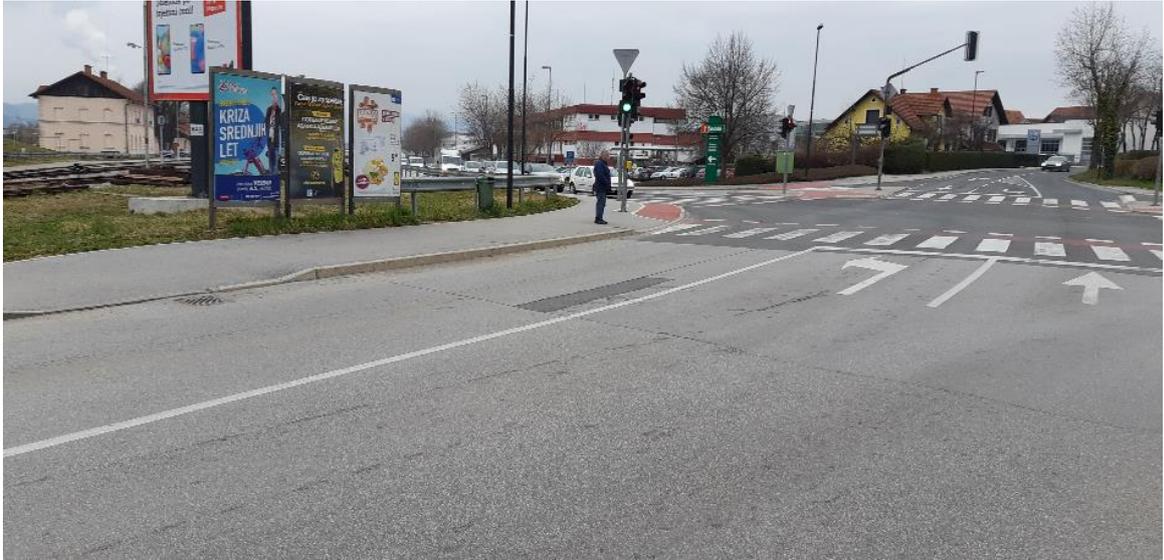
Točka 78

Ulica	Partizanska cesta
Koordinate	46.35867, 15.10806
Opis lokacije	Križišče Partizanske ceste, Ceste talcev in Starega trga
Opis napake	Celotna ureditev križišča je problematična. Problemi so na večih nivojih: premalo čakalne površine na prehodu za pešce, ovire z drogovi javne razsvetljeve, preveliki zamiki kolesarske steze in visoki robniki.
Predlog rešitve	Celotno križišče je potrebno spremeniti na način, da se poveča čakalne površine za pešce in kolesarje. Prav tako je smiselno urediti vodenje kolesarjev skozi križišče v bolj neposredno. Določene drogove prometne signalizacije je potrebno premakniti, da ne bodo ovirali poteka vožnje.
Komentar MOV	Se bo uredilo MKO zahod
Stanje 15.08.2020	
Stanje 01.09.2020

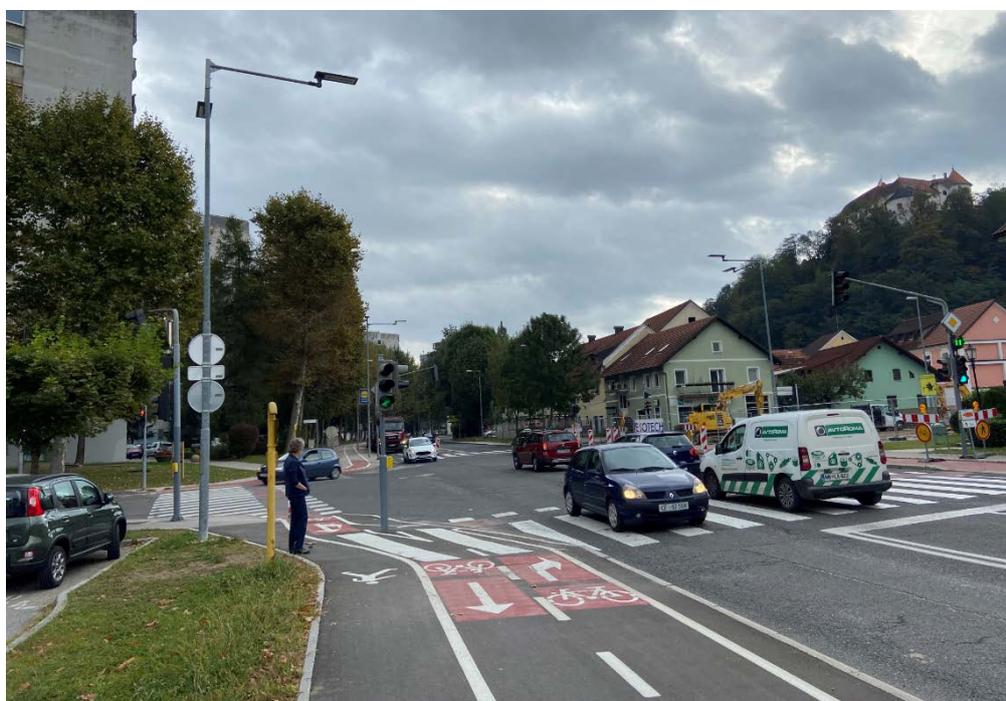
Točka 81 – MOV, september 2020

Ulica	Križišče pri kampu Jezero
Koordinate	
Opis lokacije	Prehod kolesarske čez cesto
Opis napake	Pri prečkanju industrijske ceste s smeri novega podvoza je potrebno postaviti znake za omejitev hitrosti in urediti razsvetljavo; obstaja možnost trka avtomobila in kolesarja
Predlog rešitve	Omejiti hitrost, postaviti na cesti fizične ovire, razsvetliti prečkanje
Komentar MOV	
Stanje 18.12.2020	Hitrost omejena, postavljene vertikalne prepreke na cesti
Stanje

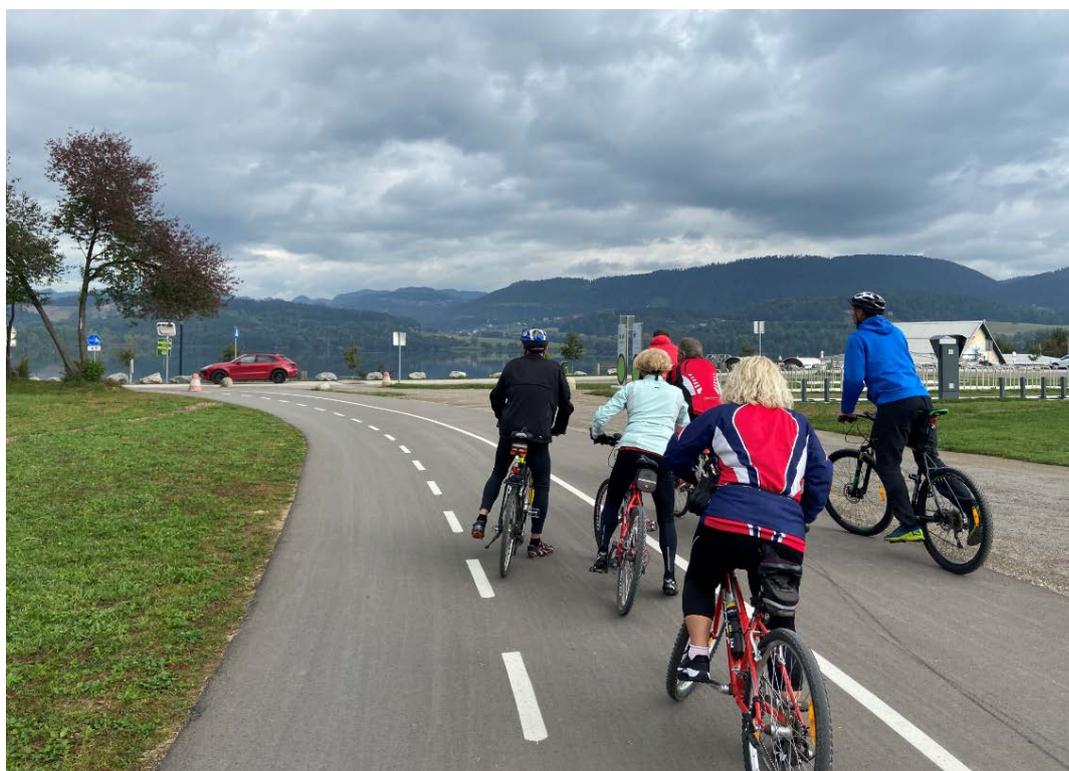
Točka 83 – MOV, september 2020

Ulica	Ob Velenjskem jezeru v smeri proti Šoštanju
Koordinate	
Opis lokacije	
Opis napake	Prenizko nameščen znak in premalo košev za smeti
Predlog rešitve	Znak, ki označuje razmejitev med peš potjo in kolesarsko oz. koncem teh, se mora prestaviti malo višje kot je sedaj, postaviti več košev za odpadke!
Komentar MOV	
Stanje	
Stanje

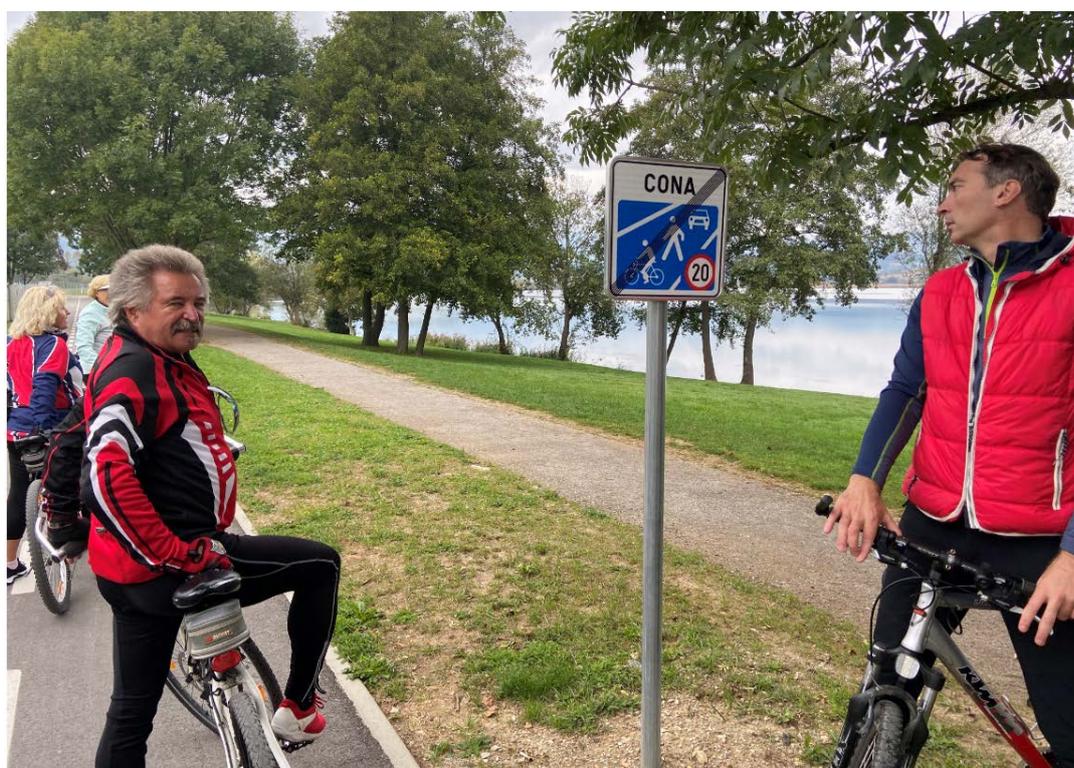
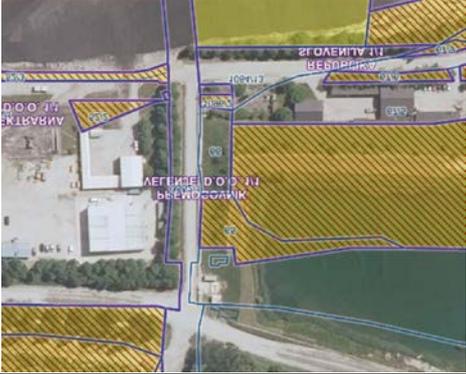
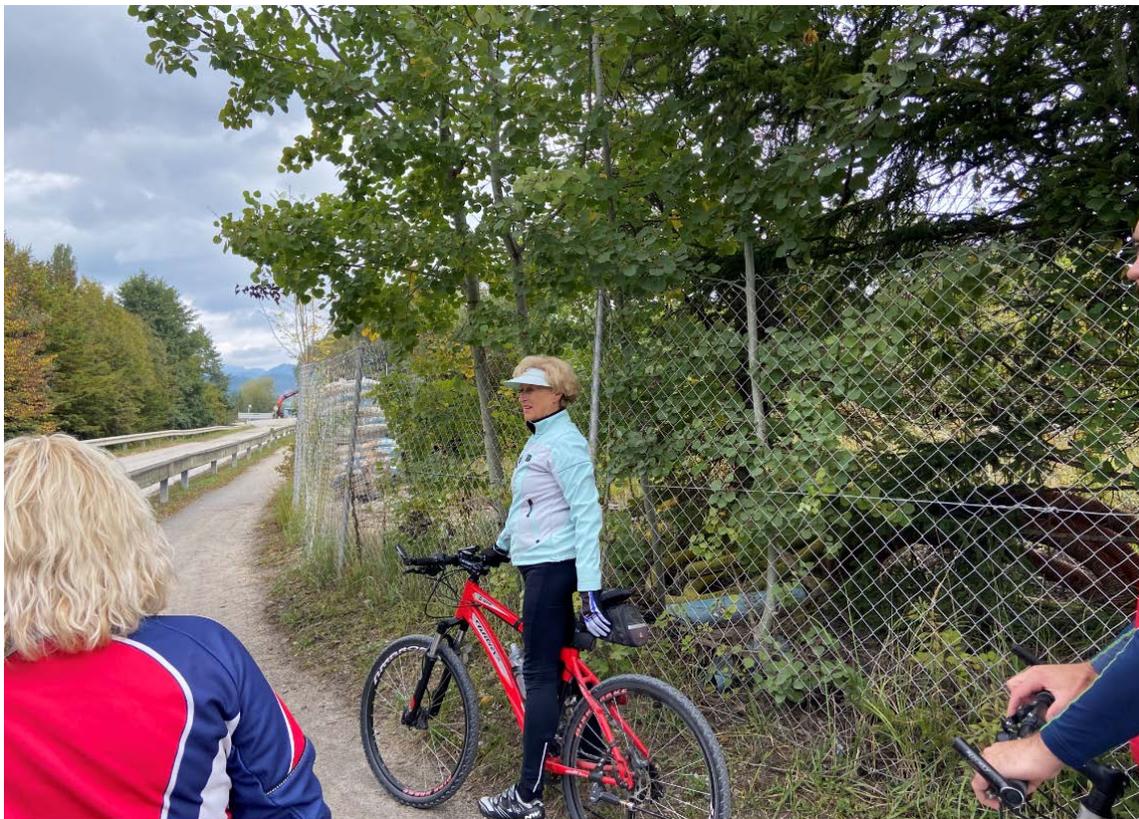
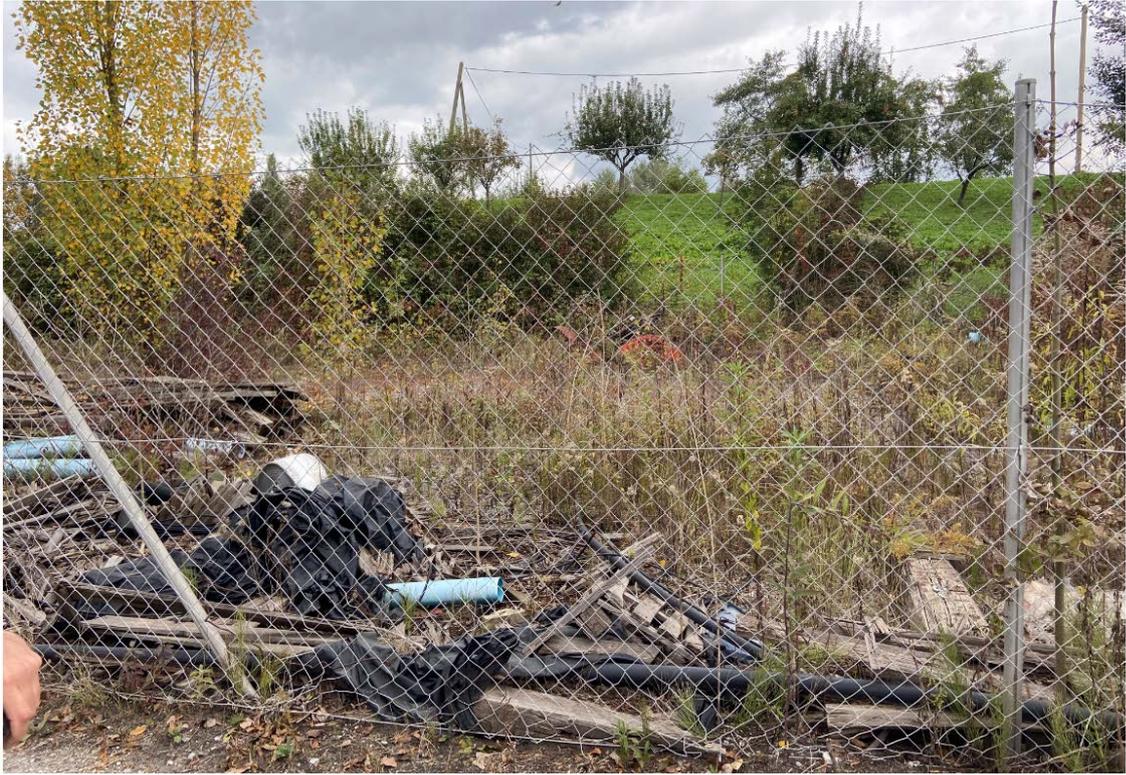
Točka 84 – MOV, september 2020

Ulica	Na deponiji pepela v smeri proti Šoštanju
Koordinate	
Opis lokacije	
Opis napake	Zelo nepregleden ovinek, ozka kolesarska, ki je hkrati tudi pešpot in onesnaženje na drugi strani ograje
Predlog rešitve	Potrebno je sprojektirati novo ureditev
Komentar MOV	Lastništvo: Premogovnik, RS, MOV, TEŠ; potrebno rešiti s celovitim projektom premoščanja dovozne ceste na deponijo

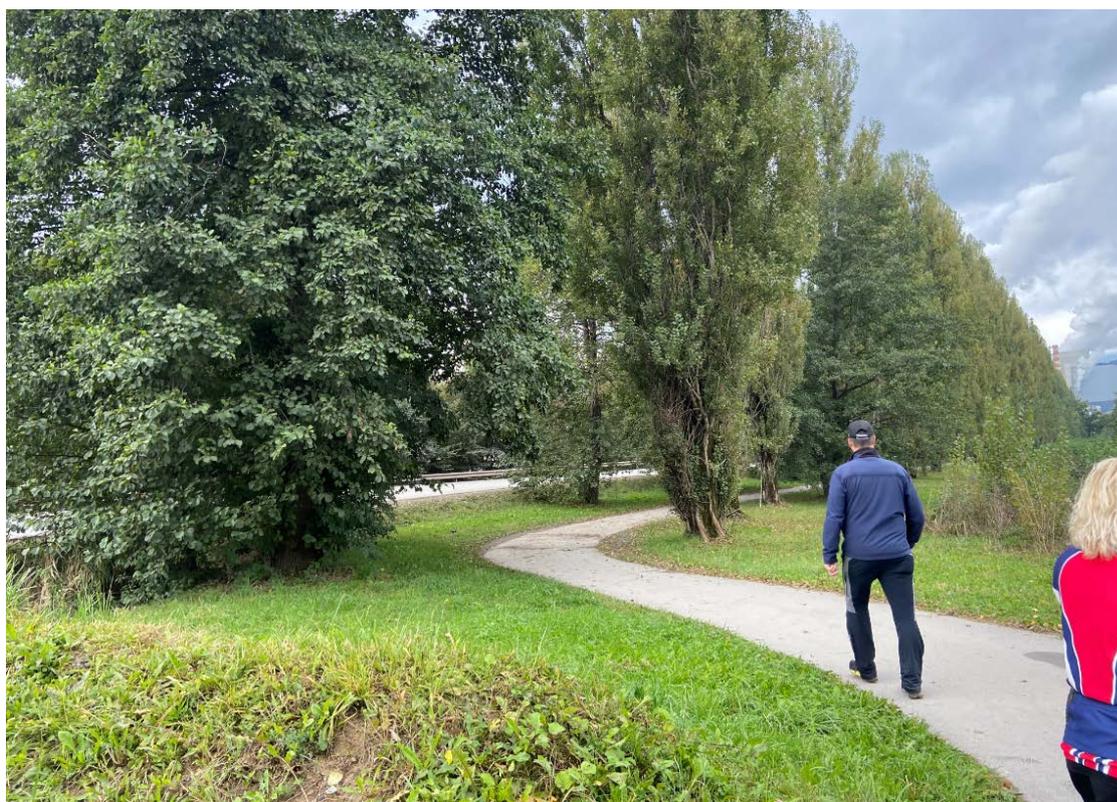
Točka 86 – MOV, september 2020

Ulica	Cesta Simona Blatnika
Koordinate	
Opis lokacije	Prečkanje ceste pred krožiščem pri zračnem jašku
Opis napake	Nevarno prečkanje ceste
Predlog rešitve	
Komentar MOV	
Stanje	
Stanje

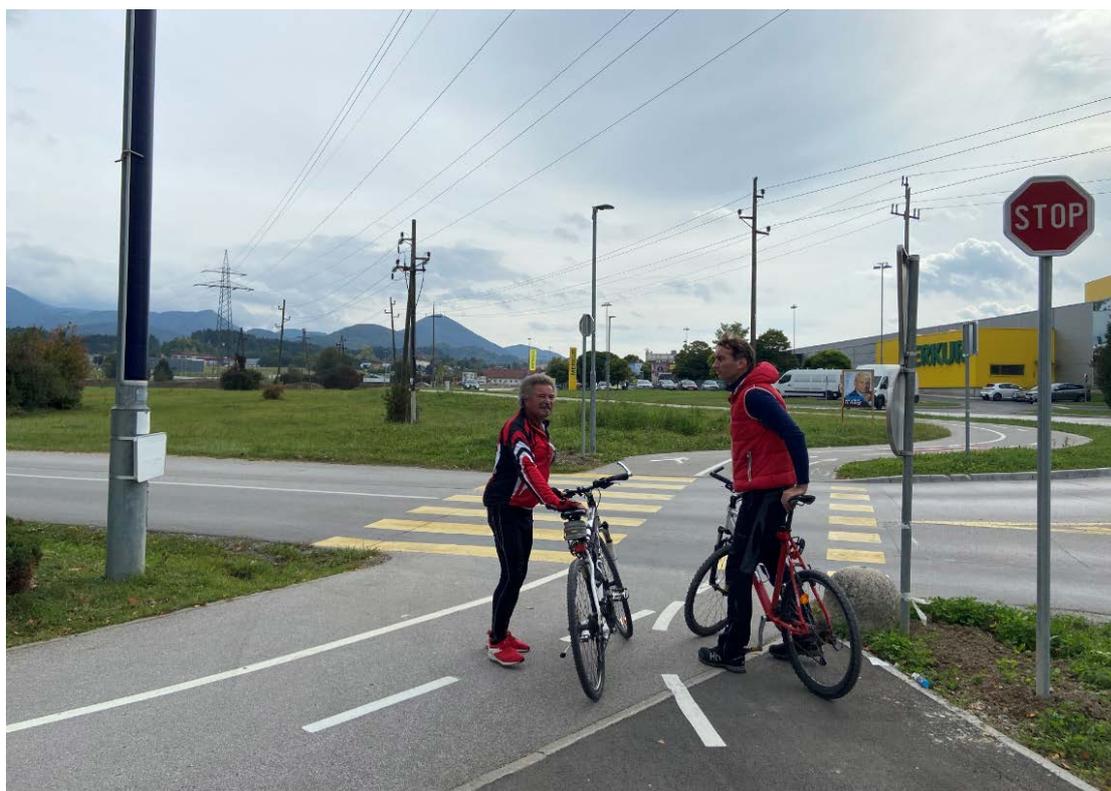
Točka 87 – MOV, september 2020

Ulica	Koroška cesta, Stari jašek
Koordinate	
Opis lokacije	Prečkanje ceste pri APS
Opis napake	Previsoki robniki
Predlog rešitve	Ponižati robnike
Komentar MOV	
Stanje	
Stanje

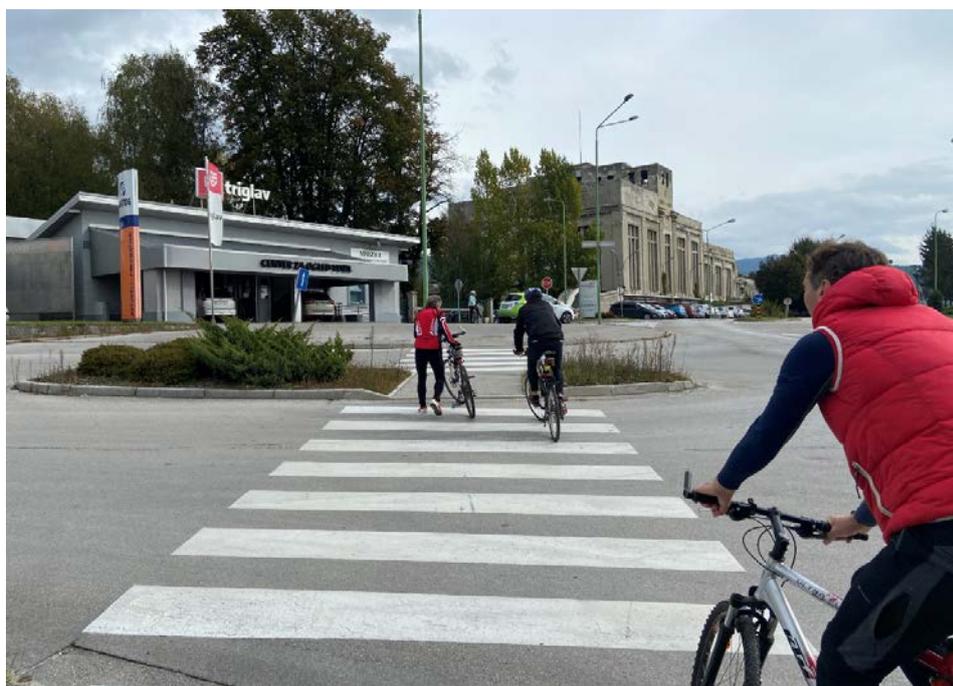
Točka 88 – MOV, september 2020

Ulica	Koroška cesta, pri Jagru
Koordinate	
Opis lokacije	Kolesarska pot
Opis napake	Zbledele črte, ki označujejo kolesarsko stezo
Predlog rešitve	Obnoviti črte
Komentar MOV	
Stanje	
Stanje

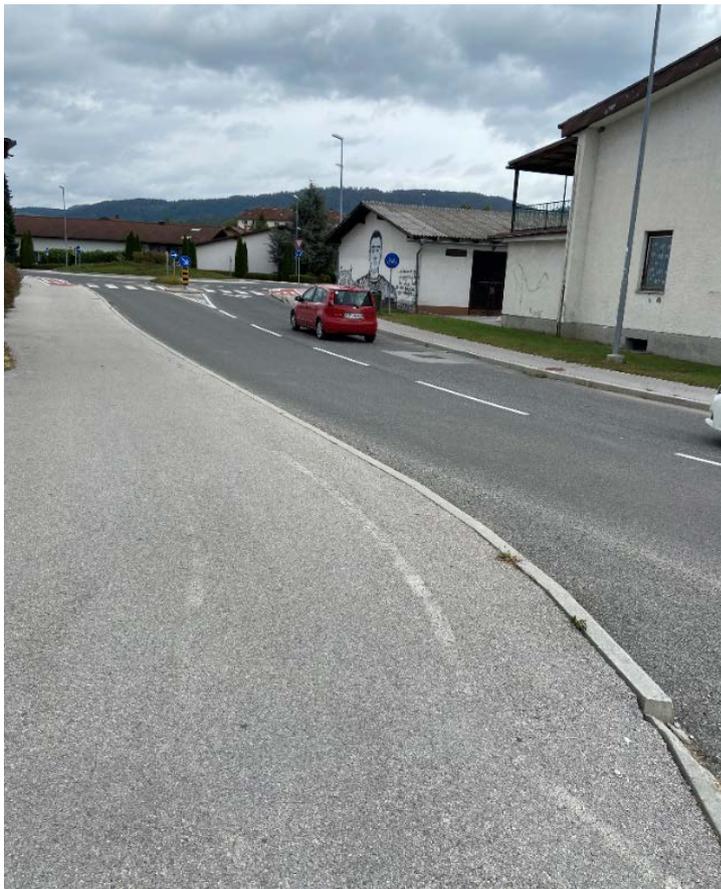
Točka 89 – MOV, september 2020

Ulica	Križišče Tomšičeve in Ceste talcev (Koroške)
Koordinate	
Opis lokacije	Križišče s previsokimi robniki
Opis napake	Križišče s previsokimi robniki
Predlog rešitve	Ponižati robnike, rekonstruirati križišče
Komentar MOV	
Stanje	
Stanje

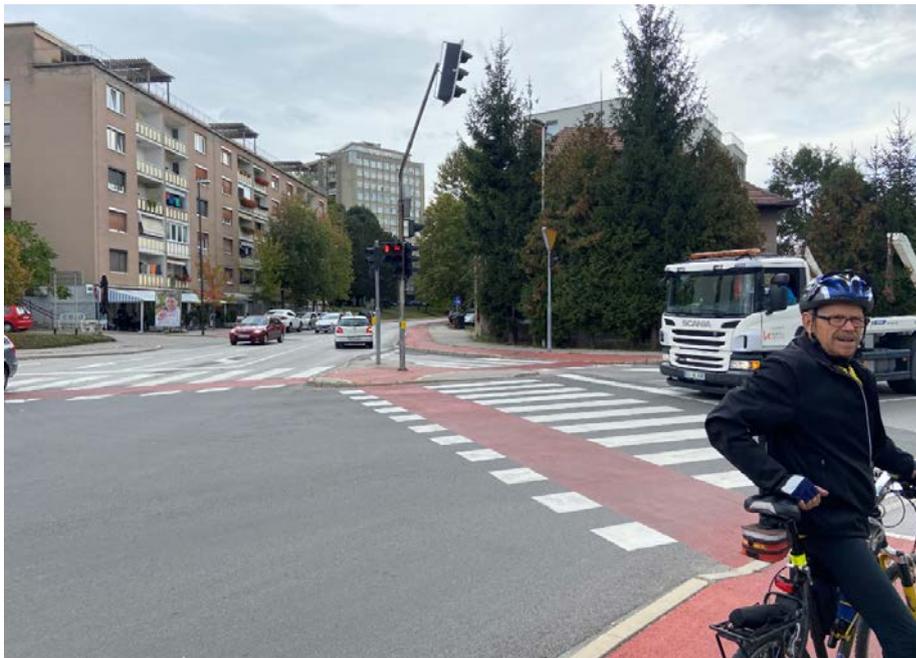
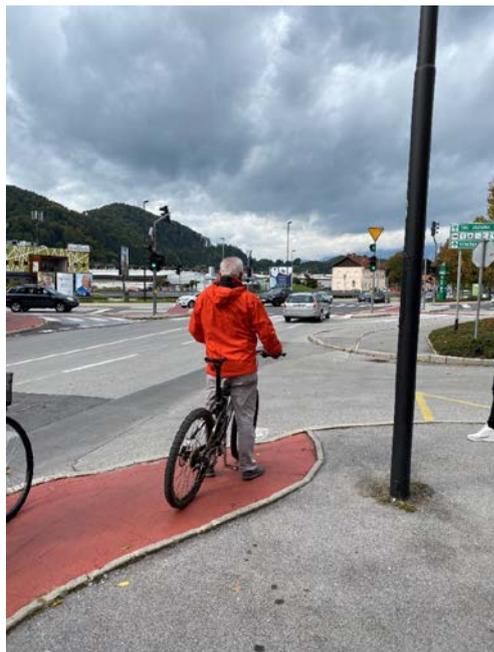
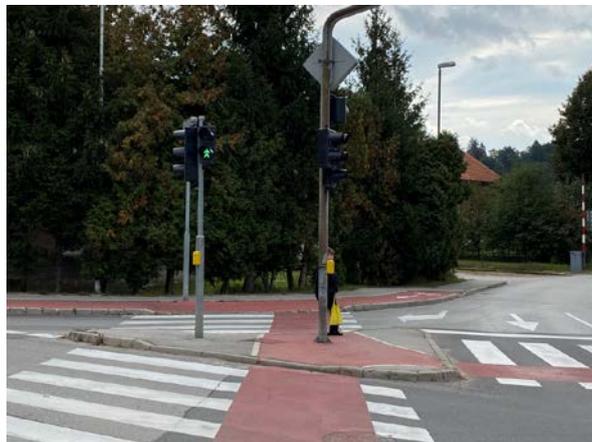
Točka 90 – MOV, september 2020

Ulica	Križišče Tomšičeve in Jenkove ceste
Koordinate	
Opis lokacije	Križišče s kolesarskimi povezavami v vseh smereh
Opis napake	Čez križišče ni speljana kolesarska povezava
Predlog rešitve	Urediti vodenje kolesarjev čez križišče (manjkajoči kolesarski prehodi)
Komentar MOV	
Stanje	
Stanje

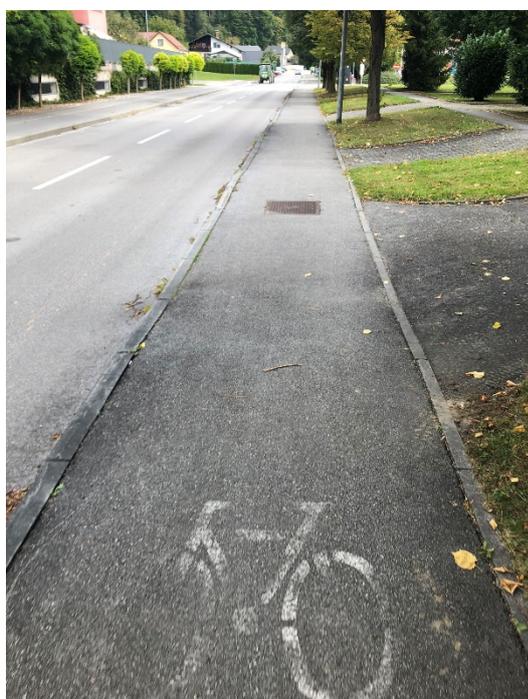
Točka 94 – MOV, september 2020

Ulica	Kosovelova cesta
Koordinate	
Opis lokacije	Kolesarska steza od krožišča proti Selu
Opis napake	Na kolesarski stezi se pojavlja nepotreben rodeoefekt; ne gre za izvoze iz dvorišč, ampak za vhode (peš) do bloka
Predlog rešitve	Ob prenovi odstranitev rodeoefekta
Komentar MOV	
Stanje	
Stanje

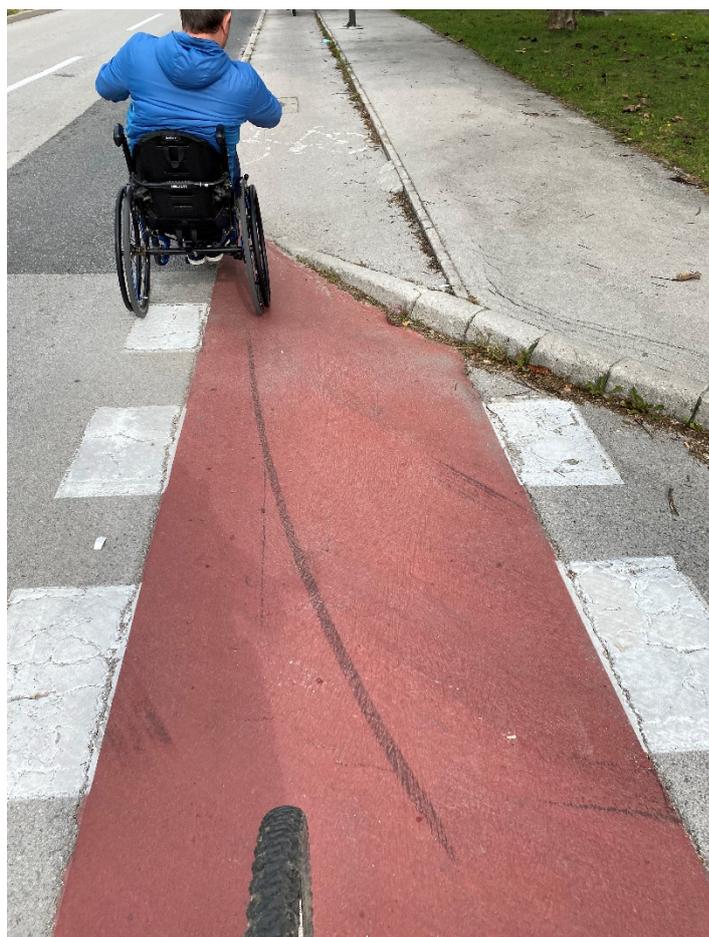
Ulica	Kidričeva cesta
Koordinate	
Opis lokacije	Prehod za kolesarje preide v kolesarsko stezo
Opis napake	Robnik ni ponižan po celotni širini in je nevaren
Predlog rešitve	Ponižati robnik po vsej širini kolesarske steze
Komentar MOV	
Stanje	
Stanje
